2018 年奔驰 E200 乘客侧座椅校准

2018 年奔驰 E300L 车辆 VIN 码：LE4ZG4JB7JL1*****

功能作用： 更换乘客侧座椅控制模块或者拆卸乘客侧座椅后，需使用该功能进行校准

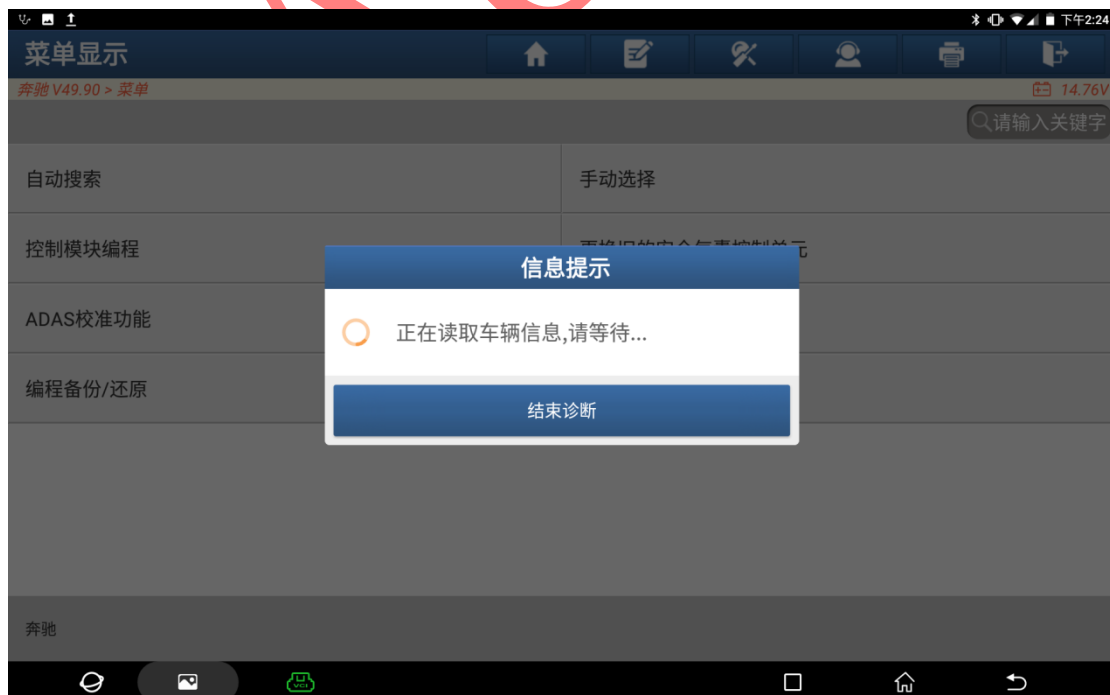
1. 选择【X431-PADV】设备，连接进入后，选择【自动搜索】（如下图）；

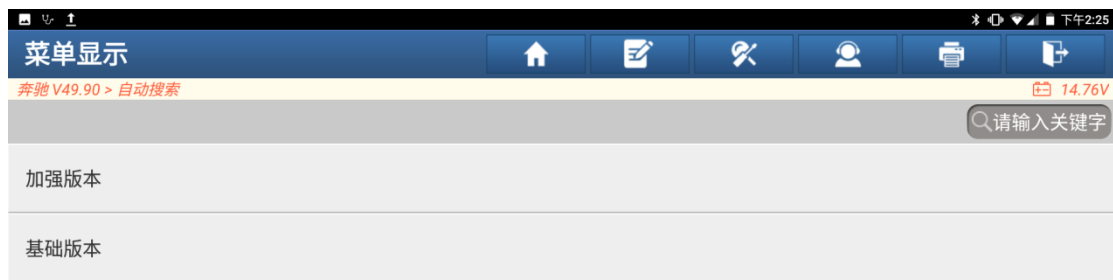
2. 选择【加强版本】(如下图):

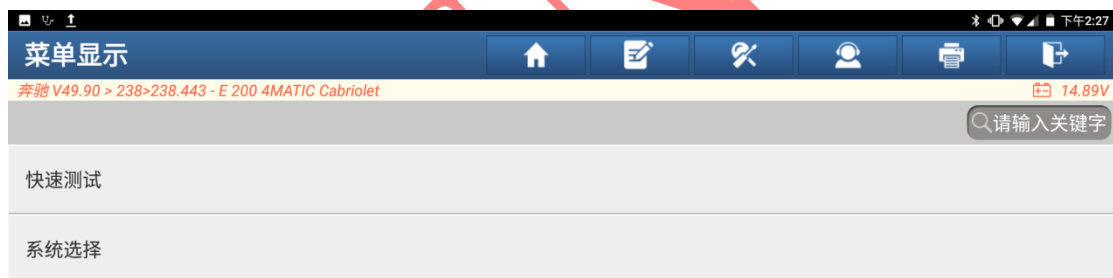
3. 选择【快速测试】(如下图):

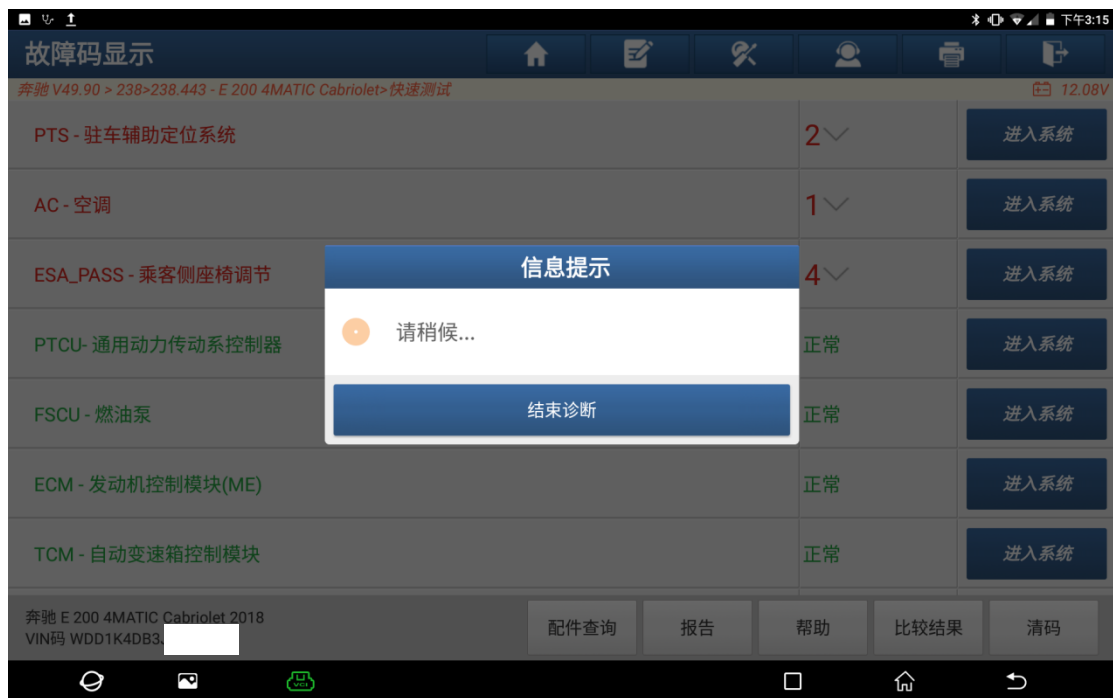
4. 选择【乘客侧座椅调节】(如下图):

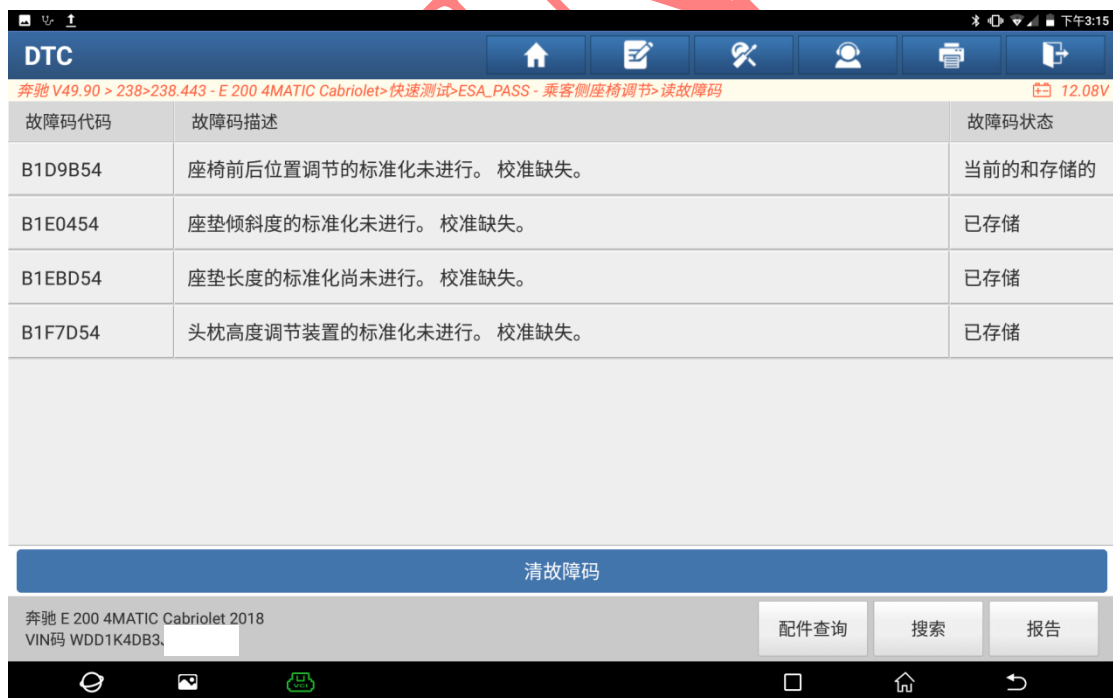
5. 进入后读取到如下故障码 (如下图):

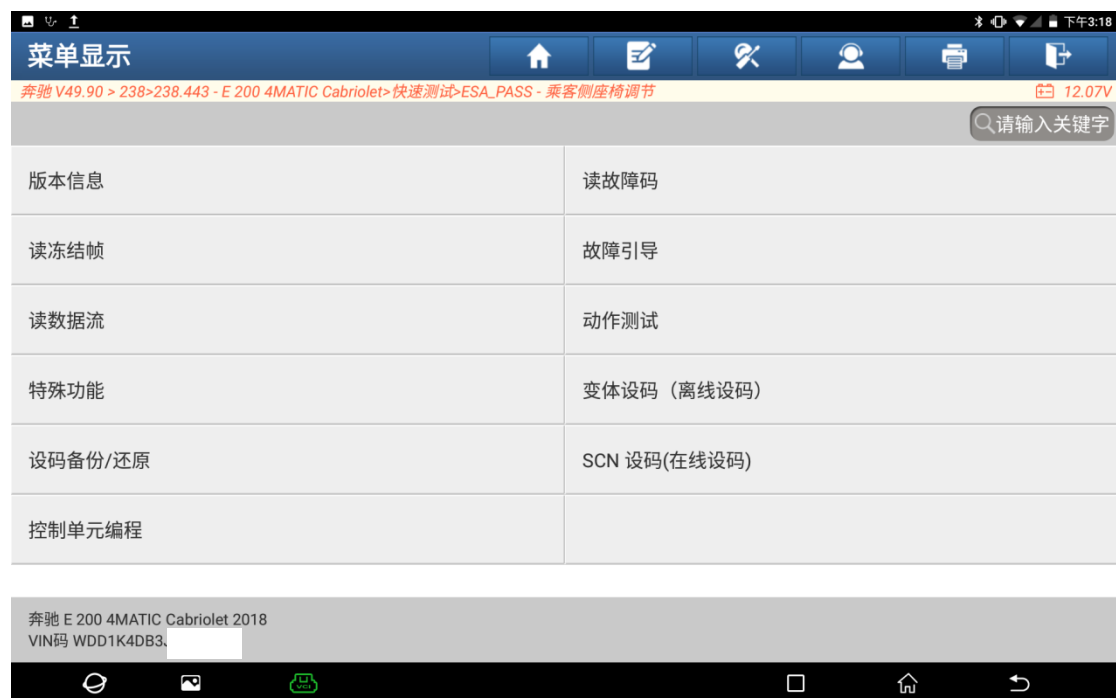
6. 选择【特殊功能】(如下图):

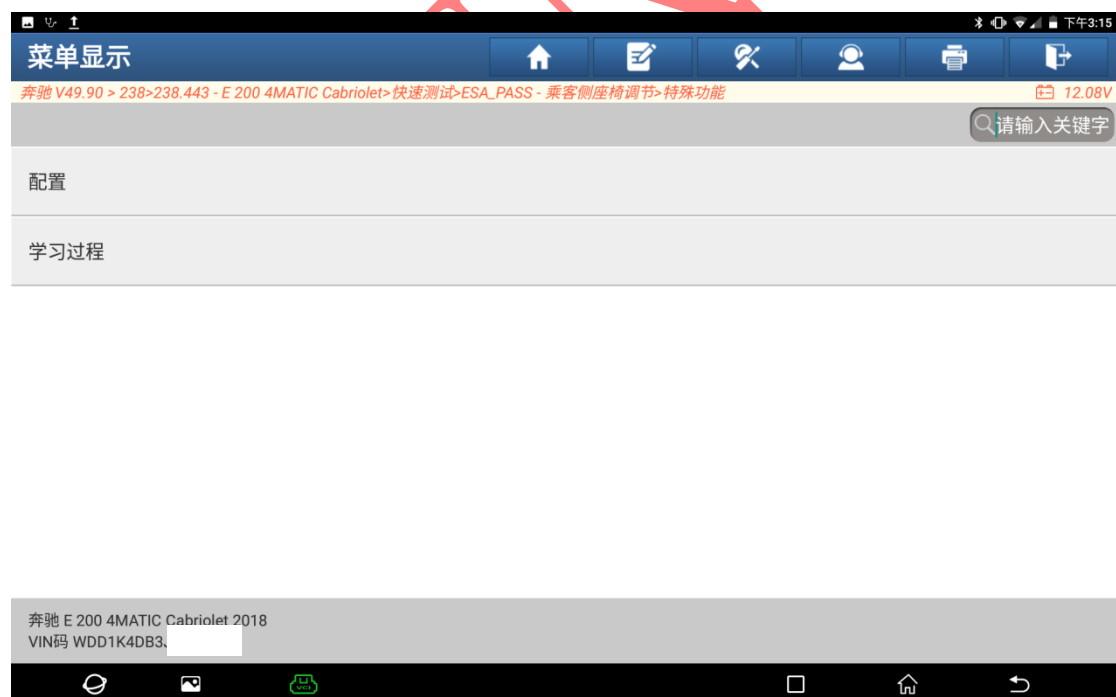
7. 选择【学习过程】(如下图):

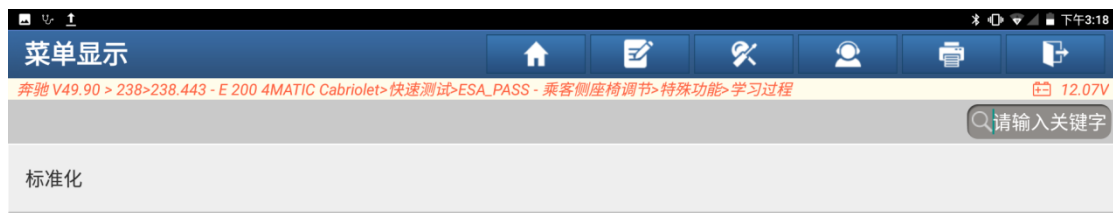
8. 选择【标准化】(如下图):

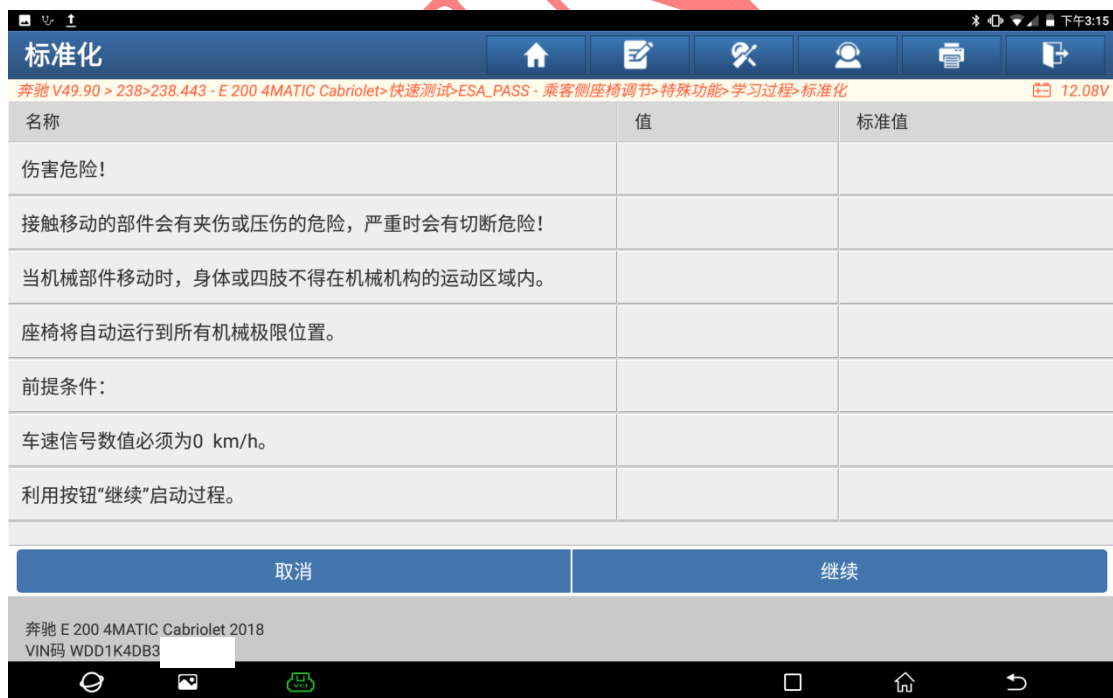
9. 阅读提示, 然后点“继续”(如下图):

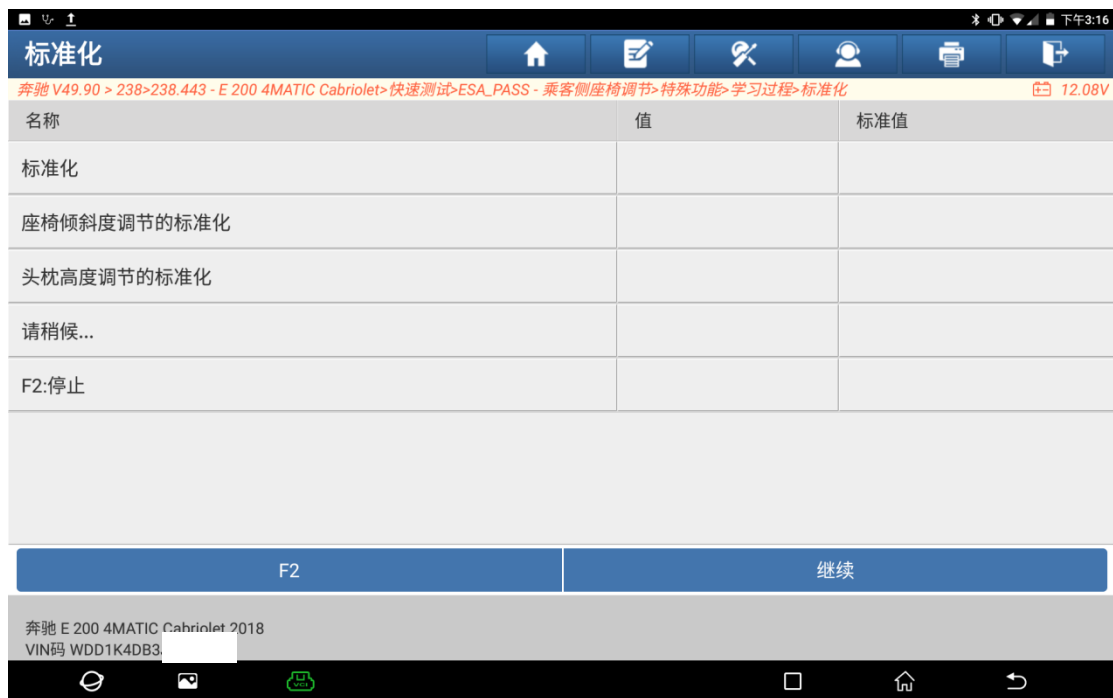
10. 提示“正在进行标准化”（如下图）：

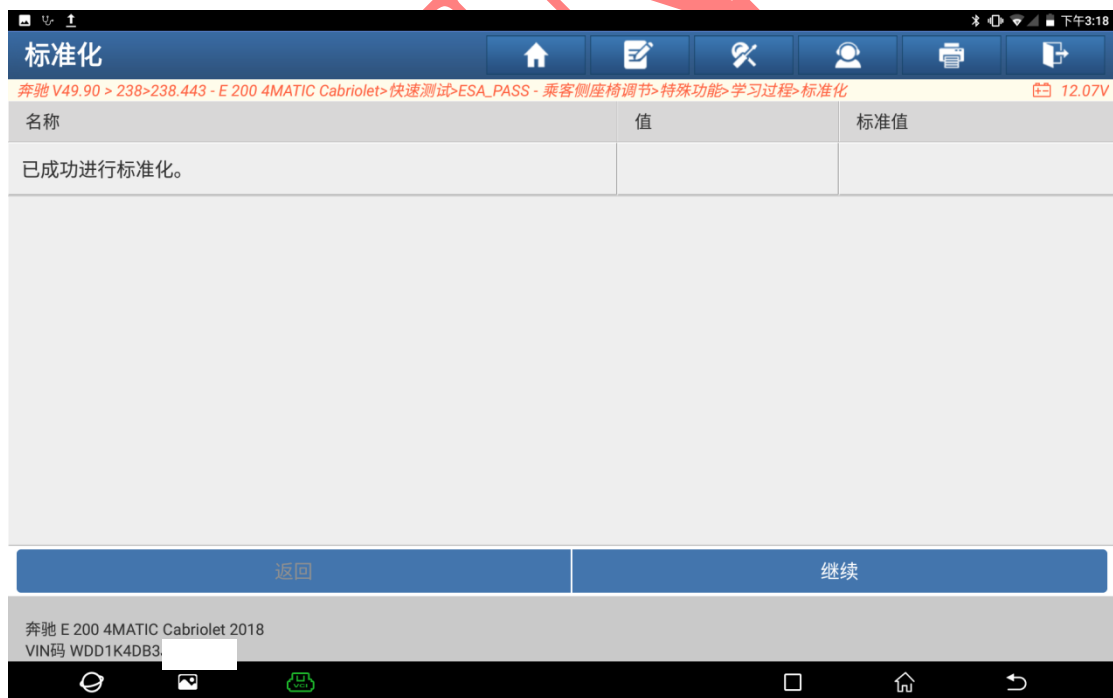
11. 提示“已成功执行标准化”，点“继续”退出（如下图）：

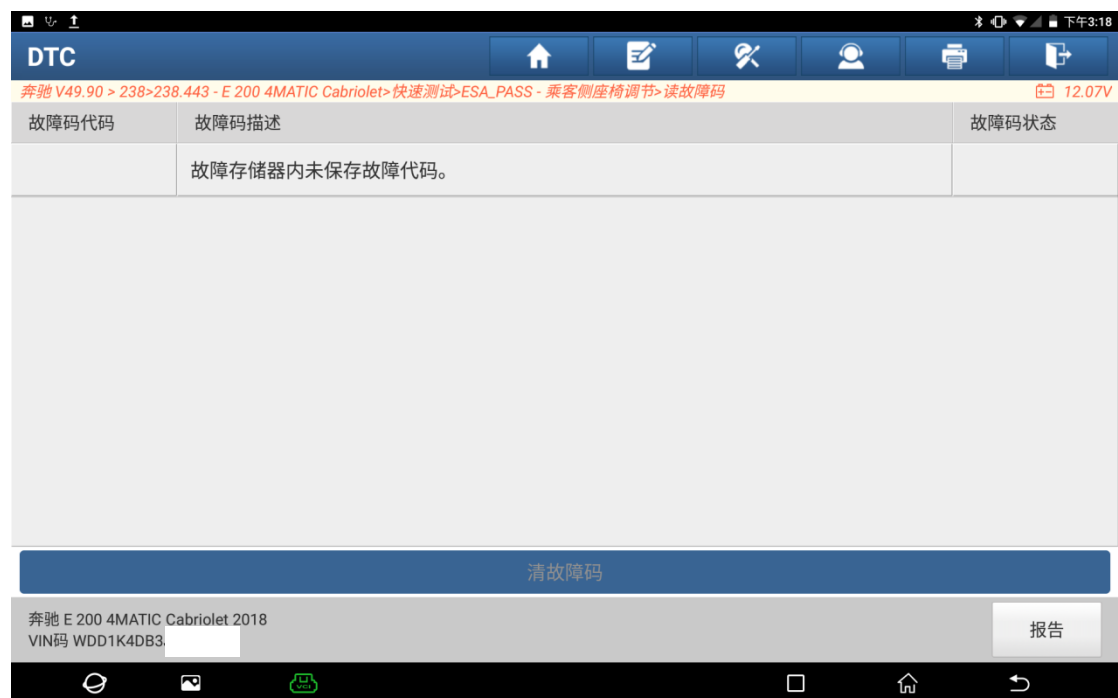
12. 重新读取故障码，显示正常无码，校准结束（如下图）。
