2017 年吉普大切诺基尾门标定

2017 年吉普大切诺基 车辆 VIN 码: 1C4RJFB8XHC6*****

功能作用: 更换尾门控制模块或者尾门电机马达后, 需使用该功能对尾门进行校准

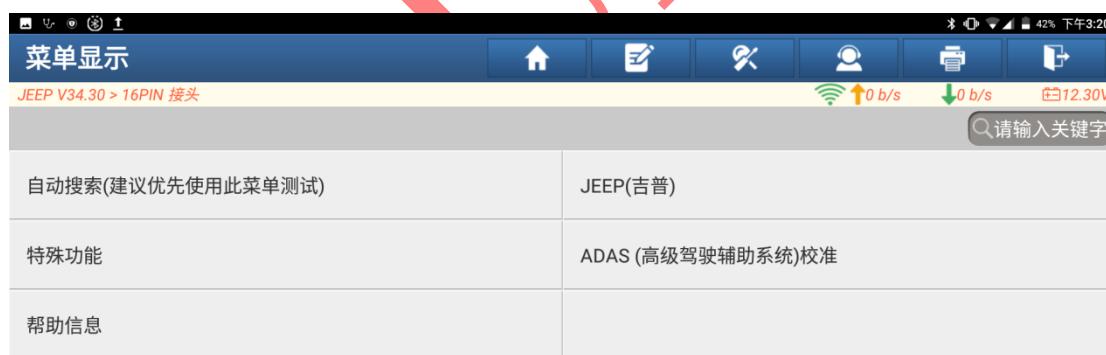
- 选择【X431-PADV】设备, 选择【JEEP】车型, 连接进入后选择【16PIN 接头】选择【自动搜索】(如下图);

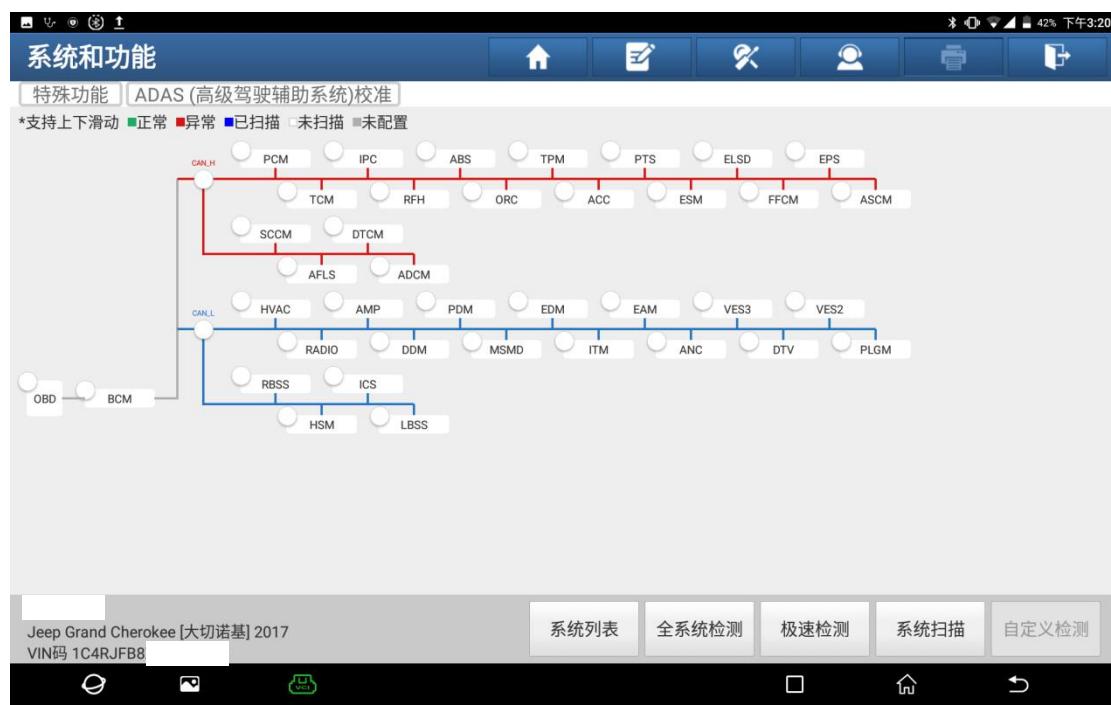
2. 选择【极速检测】扫描全车系统 (如下图);

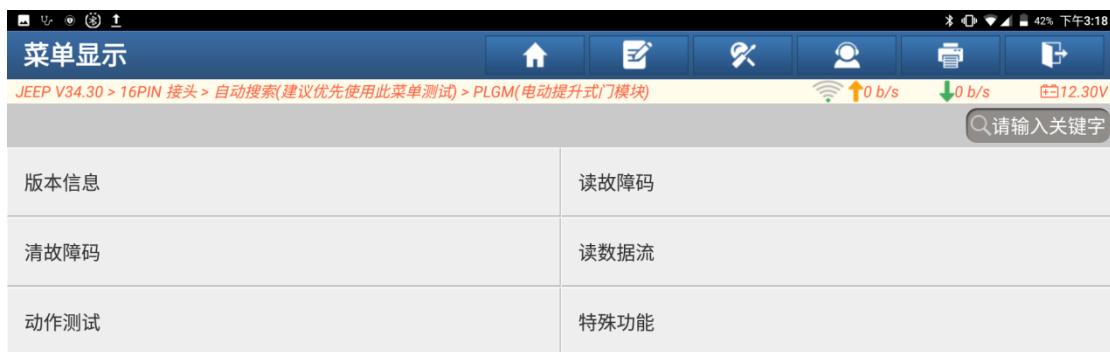
4. 选择【特殊功能】(如下图);

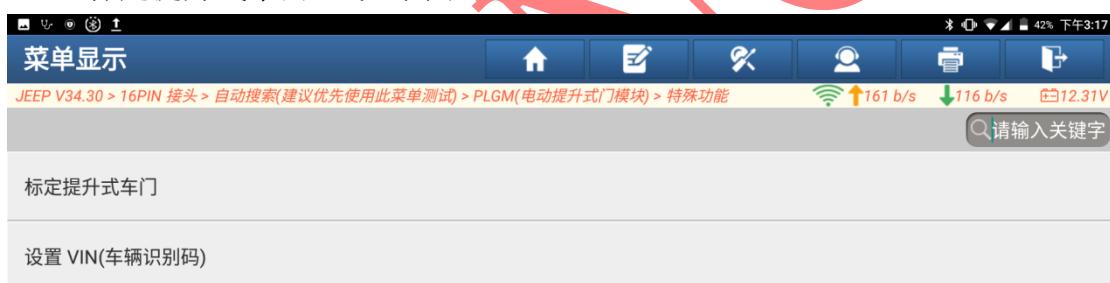
5. 【标定提升式车门】(如下图);

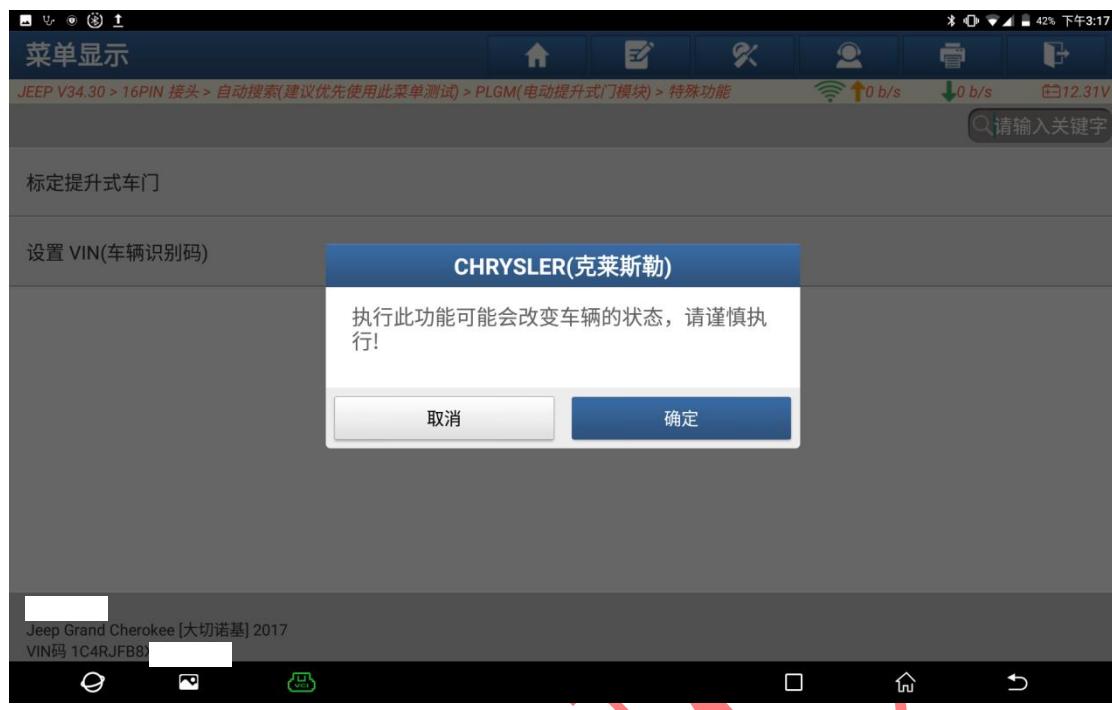
6. 点“确定”(如下图);

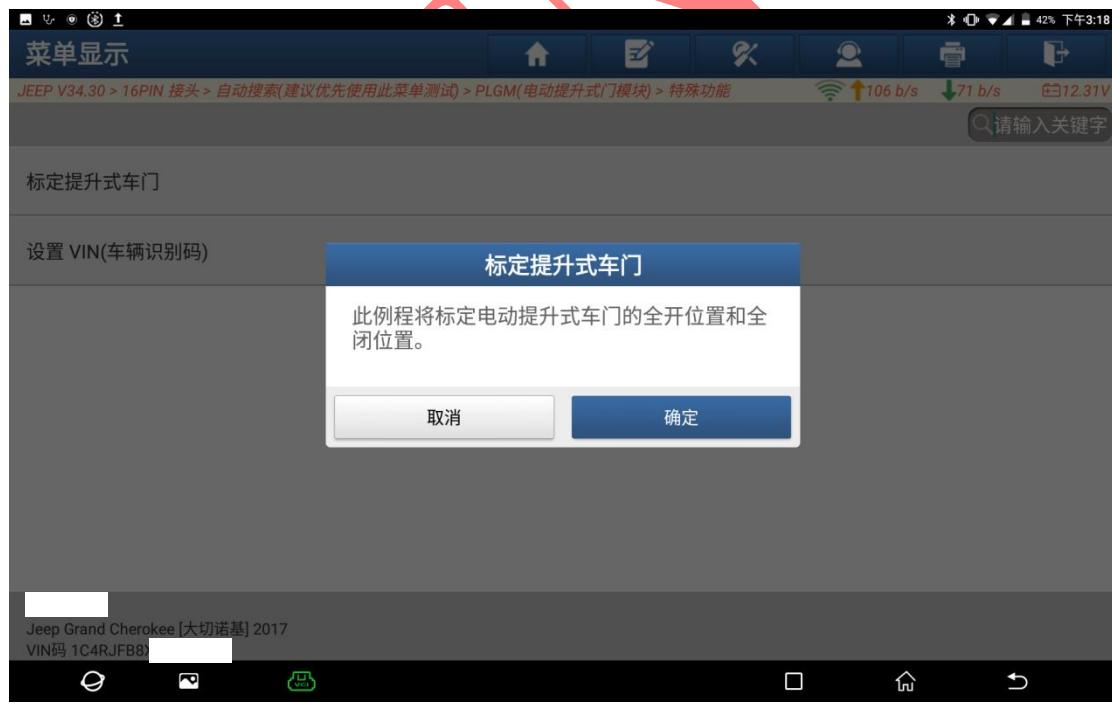
7. 点“确定”(如下图);

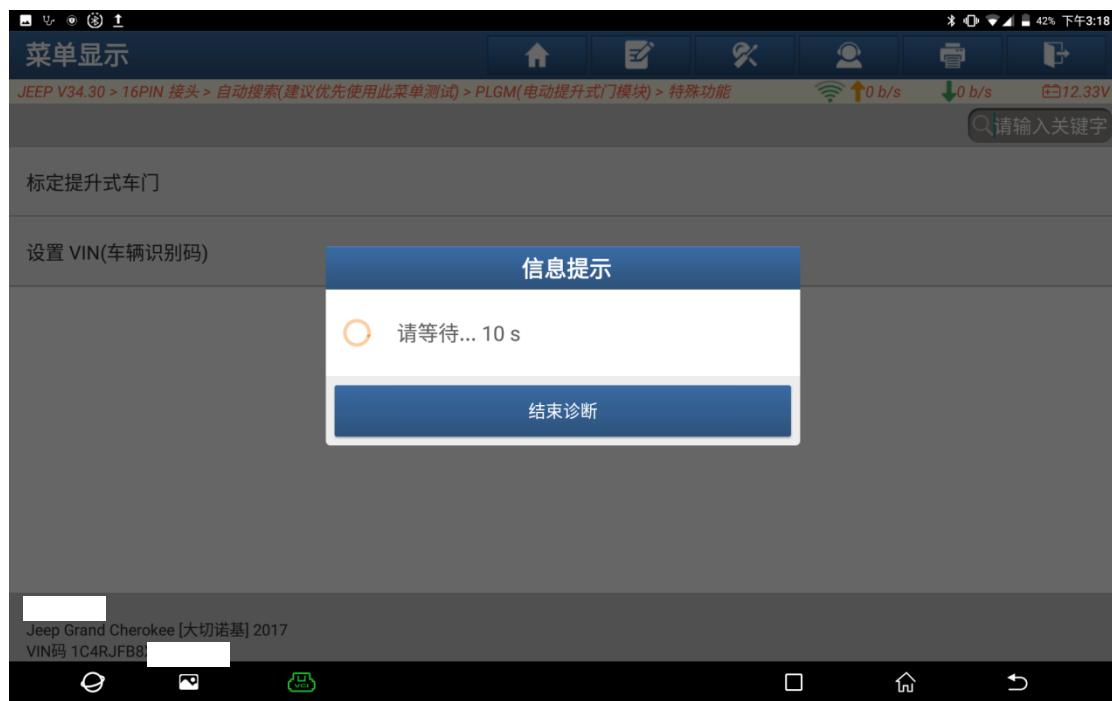
8. 提示“请等待 10 秒”(如下图);

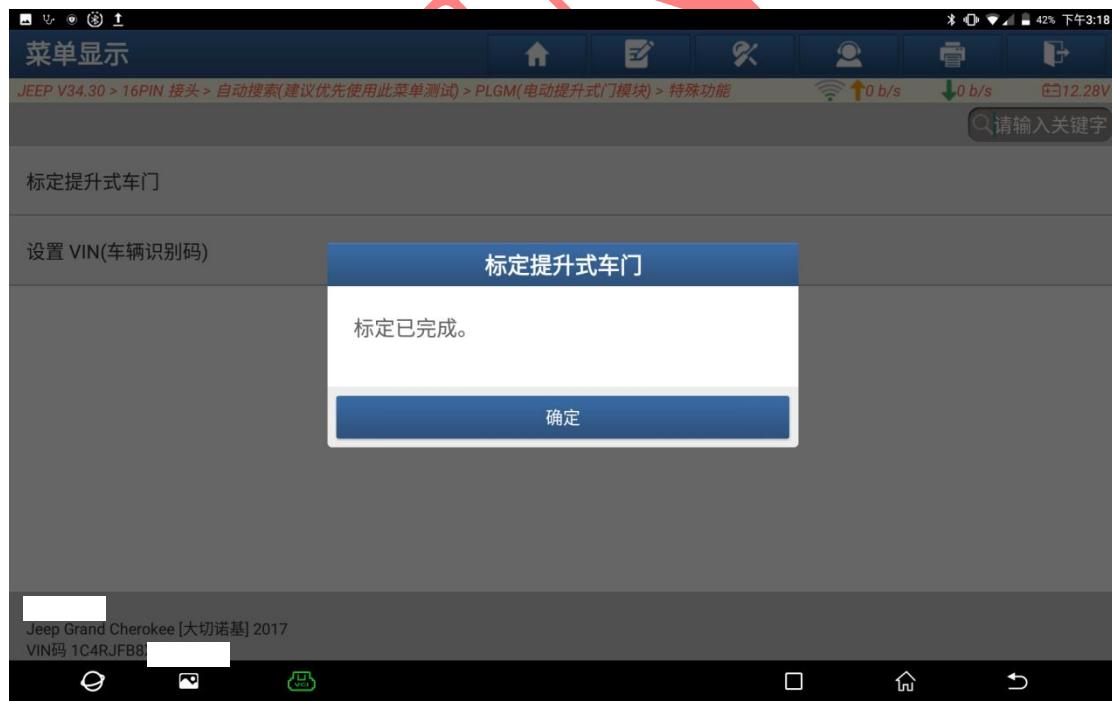
9. 提示“标定已完成”，点“确定”，标定结束（如下图）。
