2017 年马自达昂克赛拉前大灯自动调平传感器校准

2017 年马自达昂克赛拉 车辆 VIN 码: LVRHDFAL2HN*****

功能作用: 更换前大灯控制模块或者拆装更换了自动调平传感器后需执行此功能

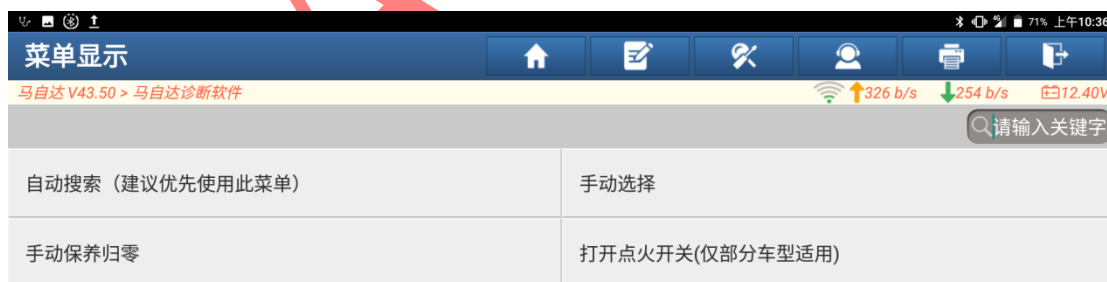
1. 选择【X431-PADV】诊断设备，选择【马自达】车型连接进入后选择【自动搜索】功能识别车型（如下图）；

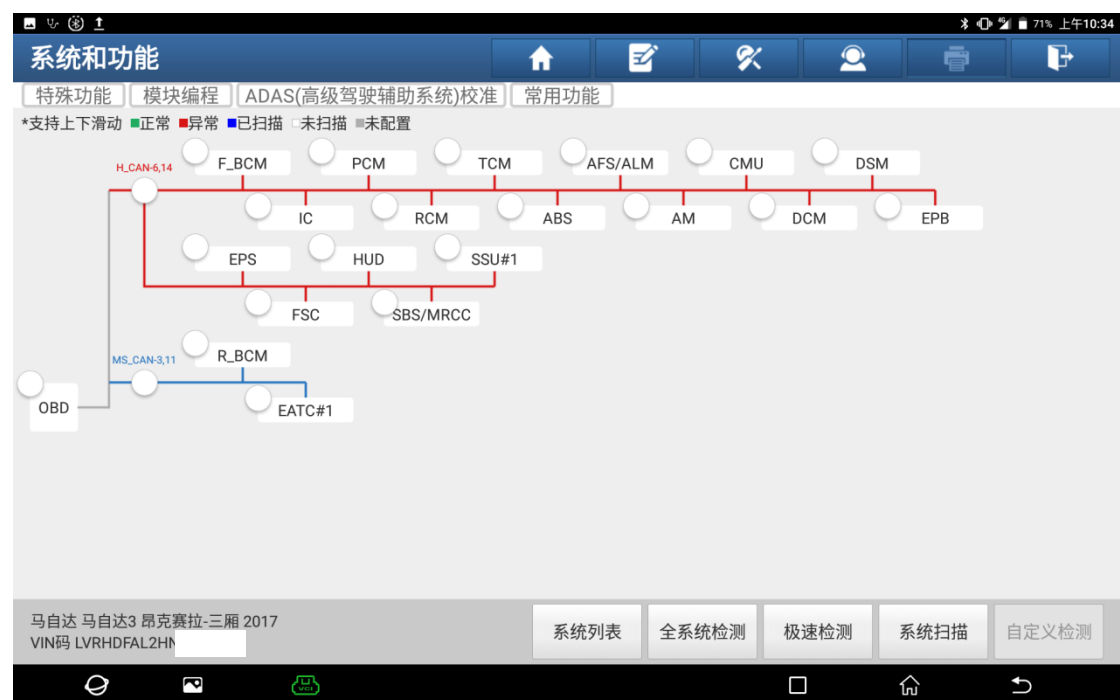
2. 选择【极速检测】扫描出全车系统（如下图）；

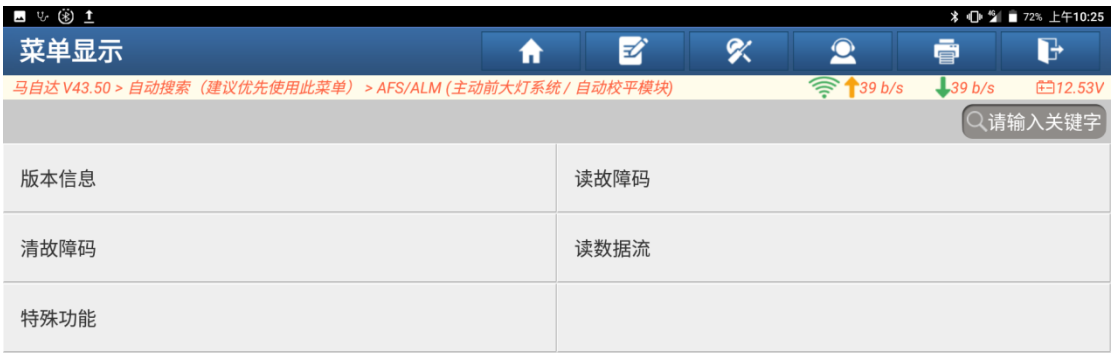
4. 选择【特殊功能】（如下图）；

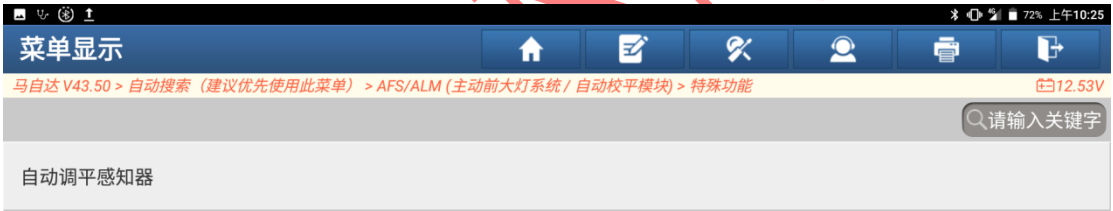
5. 选择【自动调平传感器】（如下图）；

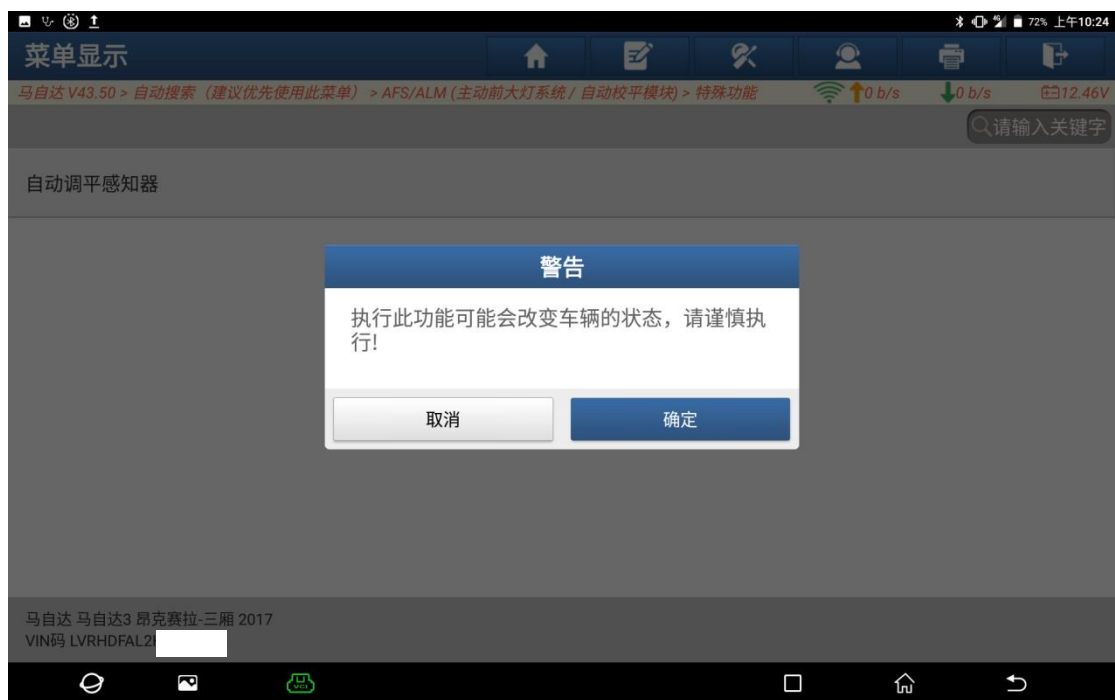
6. 点“确定”进入（如下图）；

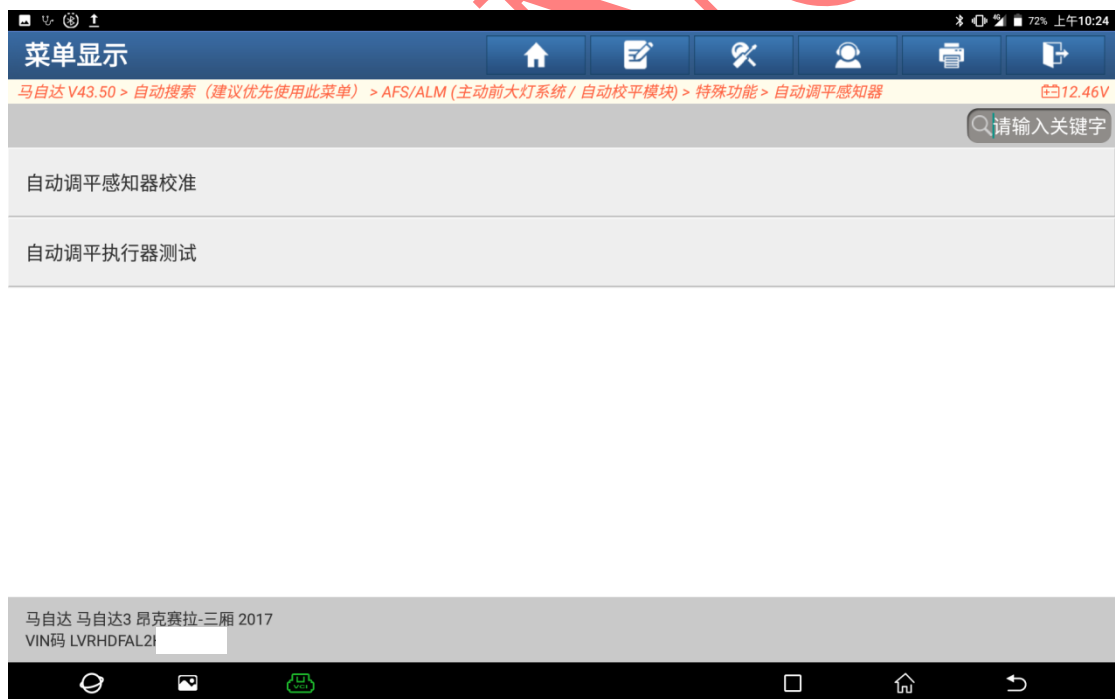
7. 选择【自动调平感知器校准】（如下图）；

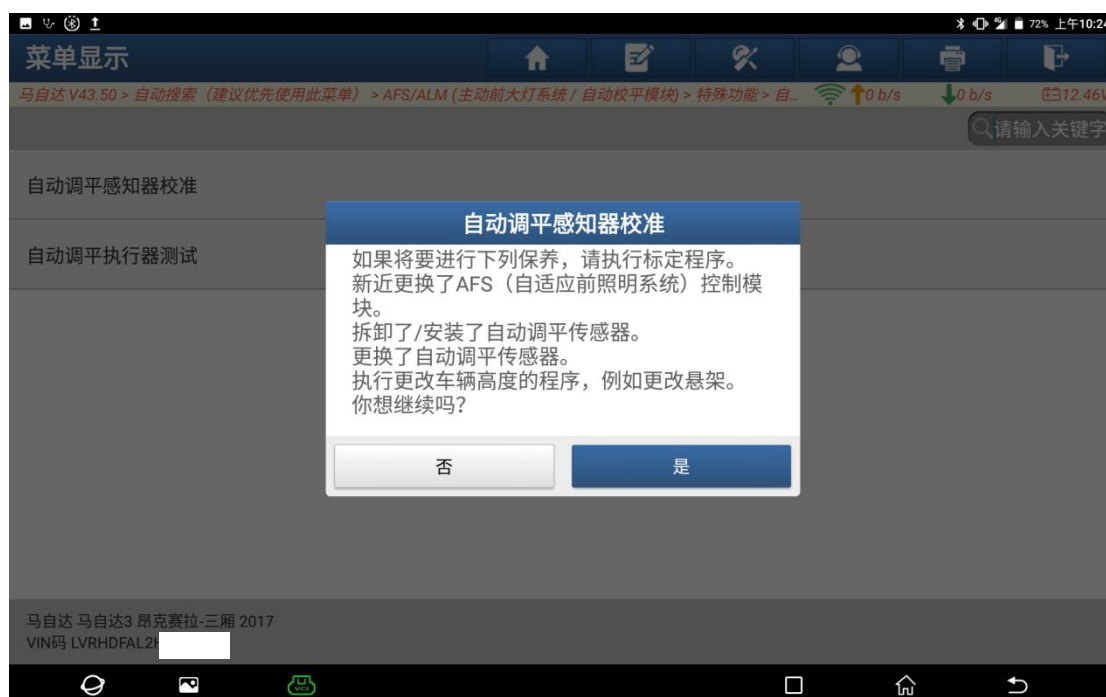
8. 点“是”进入下一步（如下图）；

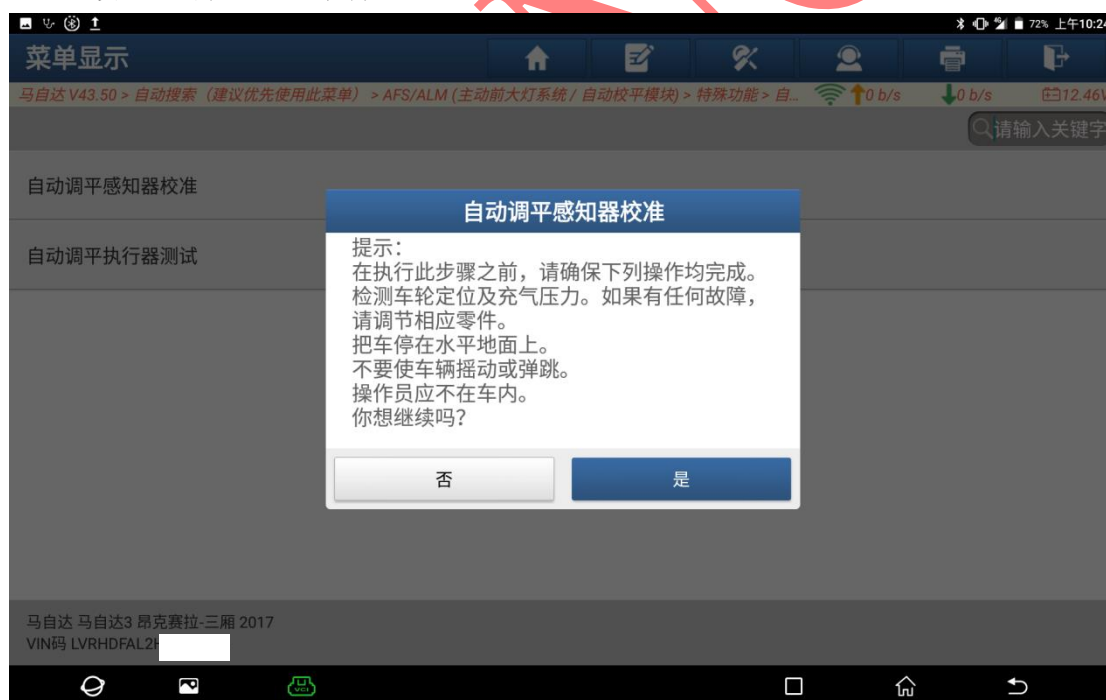
9. 阅读提示满足提示条件后点“确定”（如下图）；

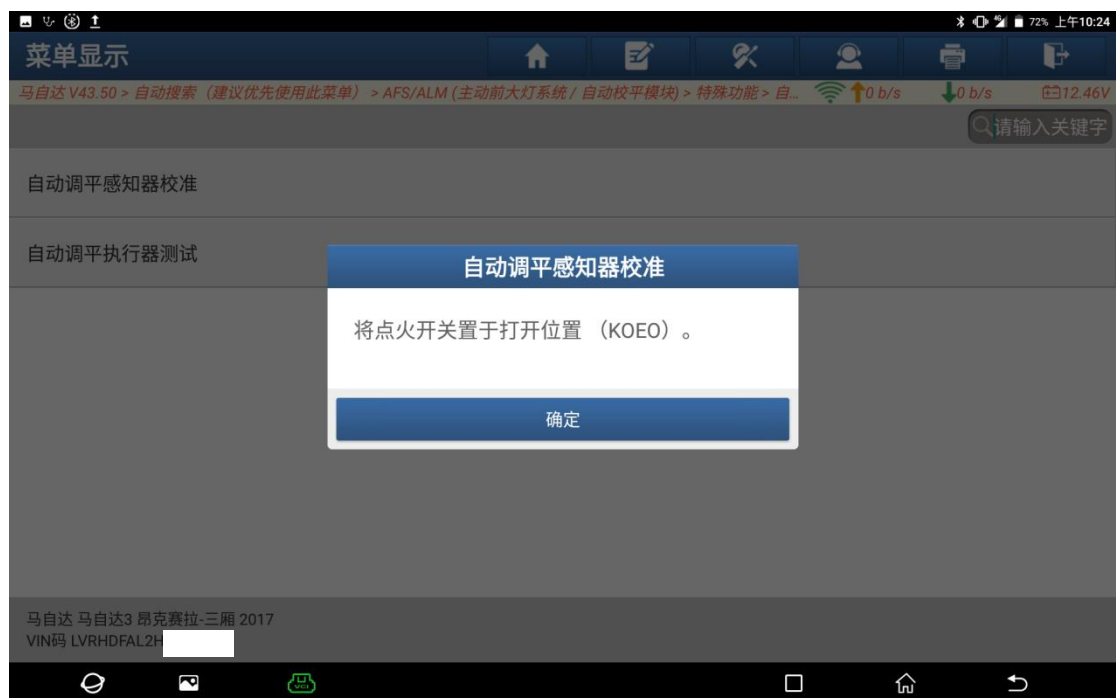
10. 满足条件“打开点火开关”，然后点“确定”（如下图）；

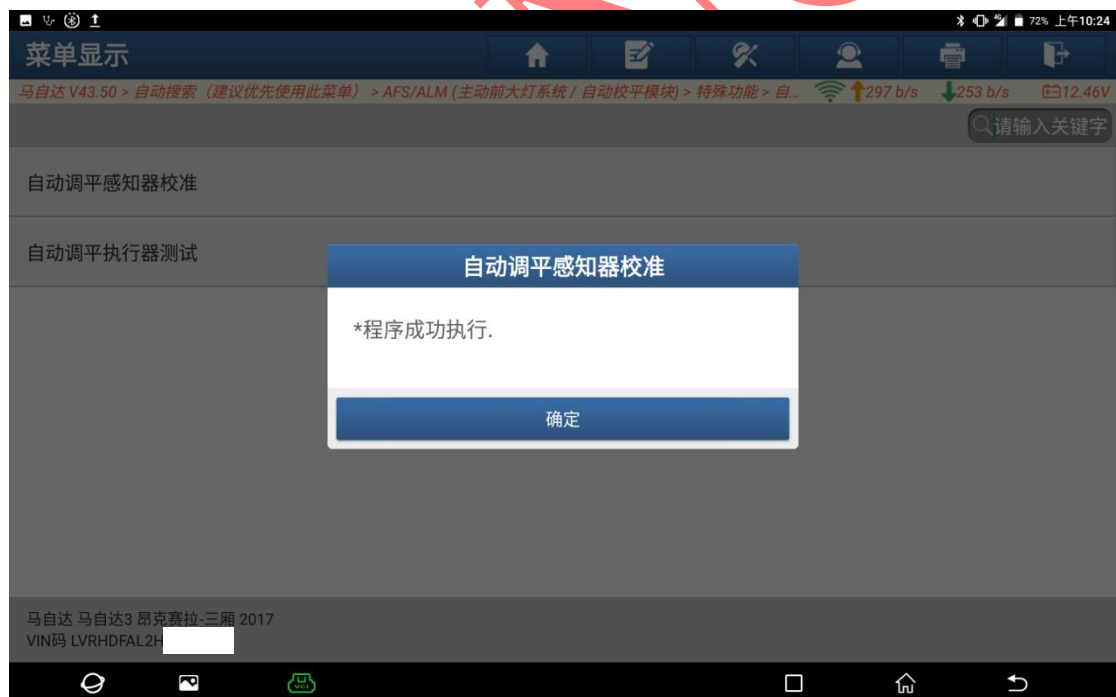
11. 提示“程序执行成功”，点“确定”（如下图）；

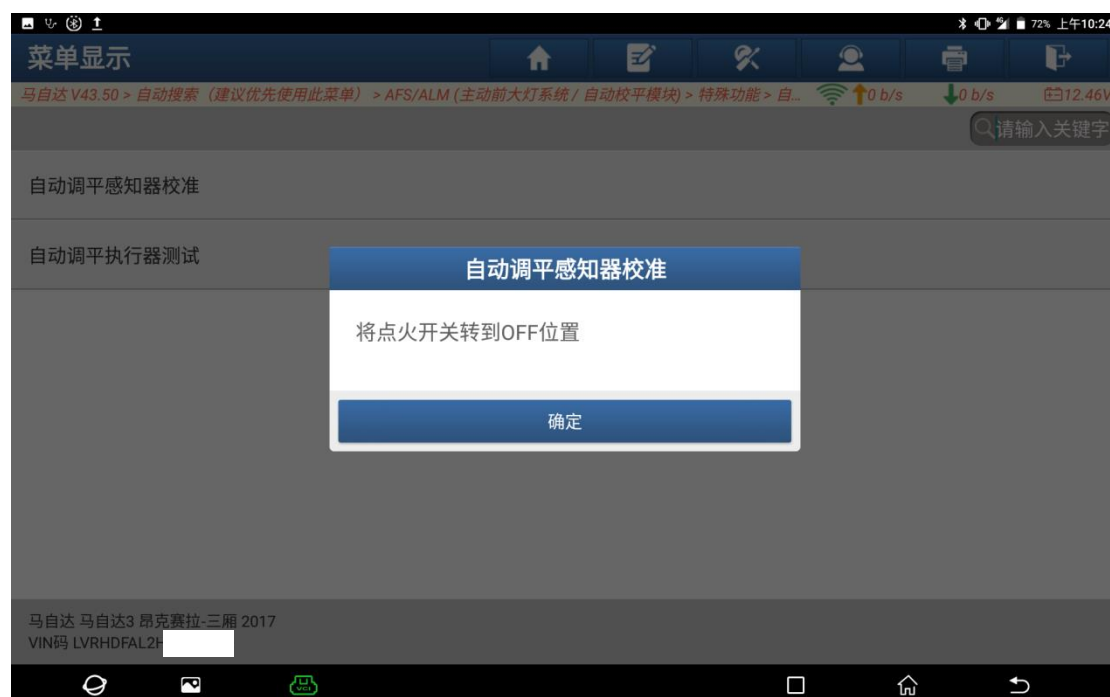
12. 满足条件“关闭点火开关”，然后点“确定”（如下图）；

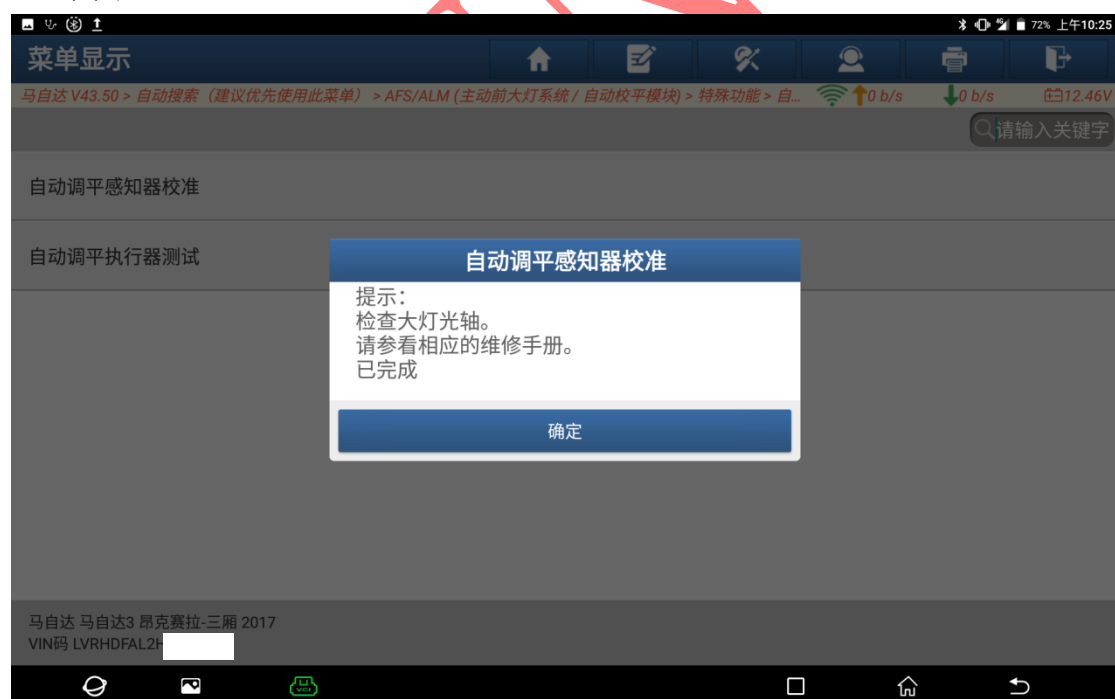
13. 提示“检查大灯光轴”，点“确定”学习结束，然后检查大灯光束是否正常（如下图）。
