## 2017 年上汽大众途昂驾驶员侧座椅基本设置

2017 年上汽大众途昂 车辆 VIN 码：LSV2C7CA0HN\*\*\*\*\*

**功能作用：** 更换驾驶员座椅控制模块或者维修后，车辆报相关故障码，需使用该功能对座椅执行基本设置

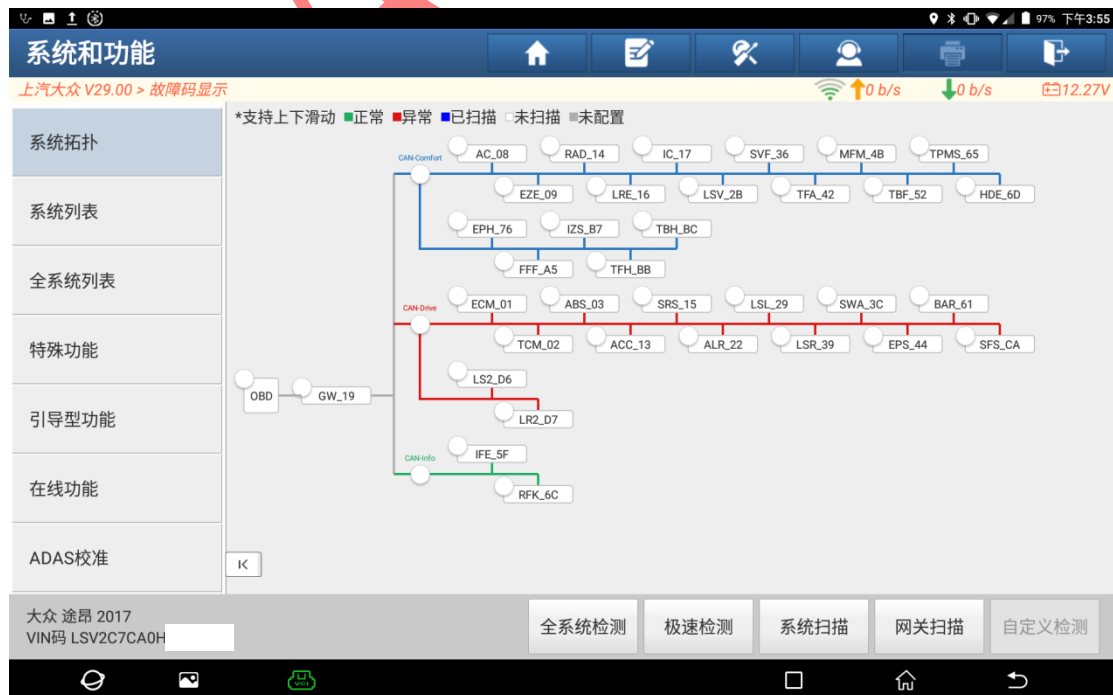
1. 选择【X431-PADV】设备，选择【上汽大众】软件，连接进入后选择【极速检测】扫描系统（如下图）；

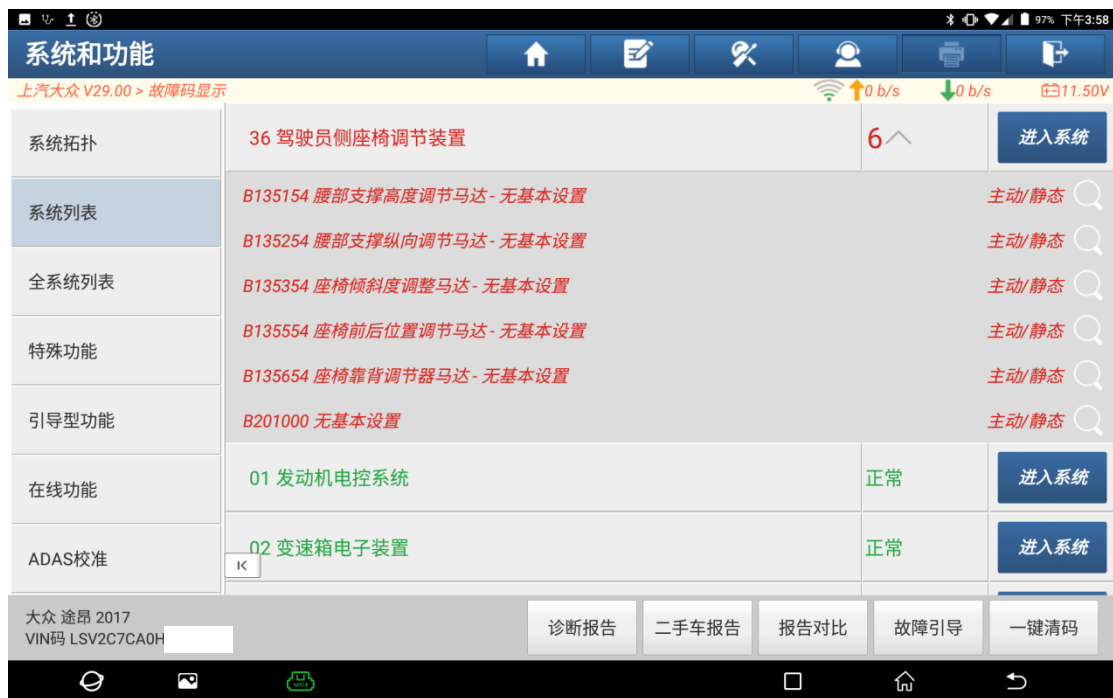
2. 扫描系统后，36 系统显示有相关故障码（如下图）；

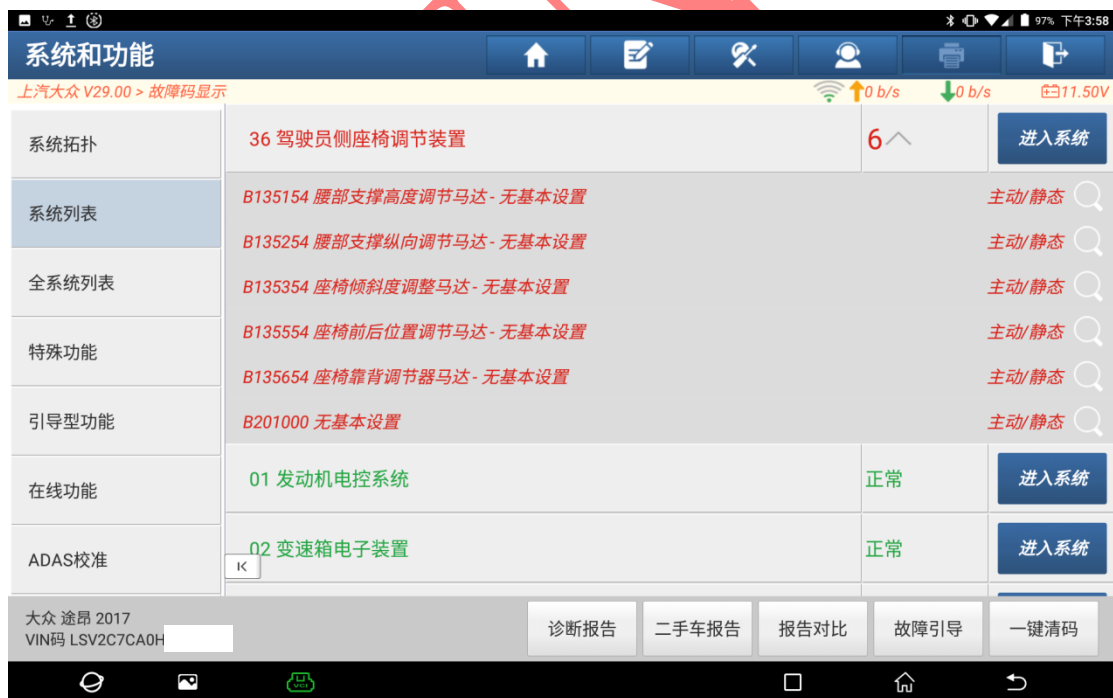
3. 选择左侧【引导型功能】菜单（如下图）；

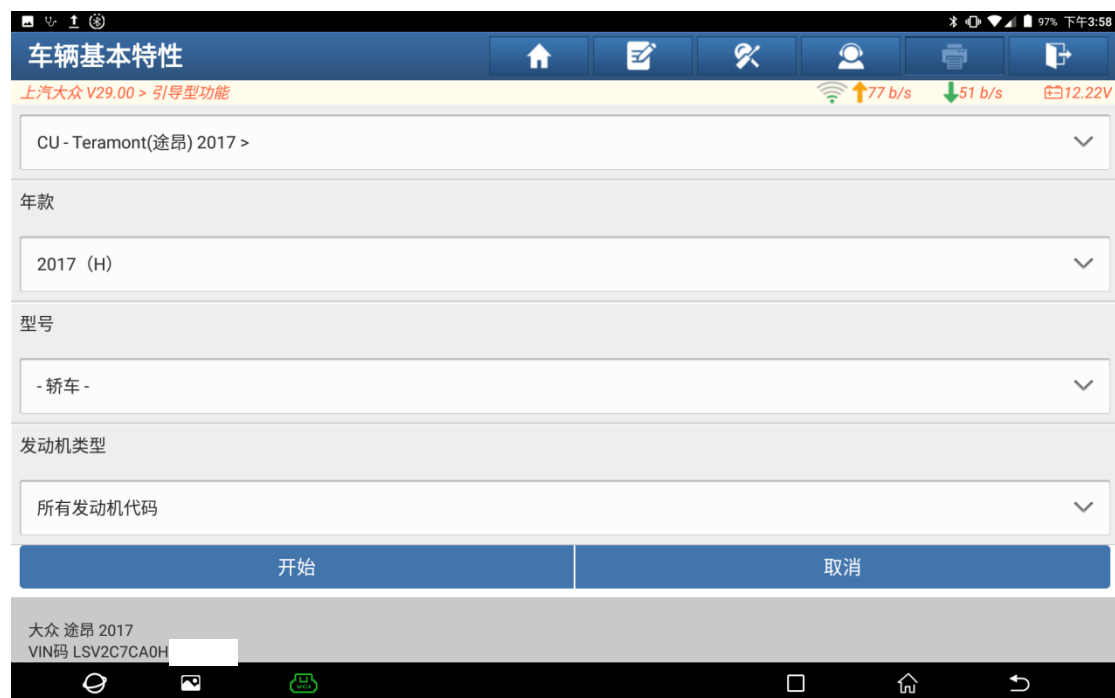
4. 确认车型无误后，点“开始”（如下图）；

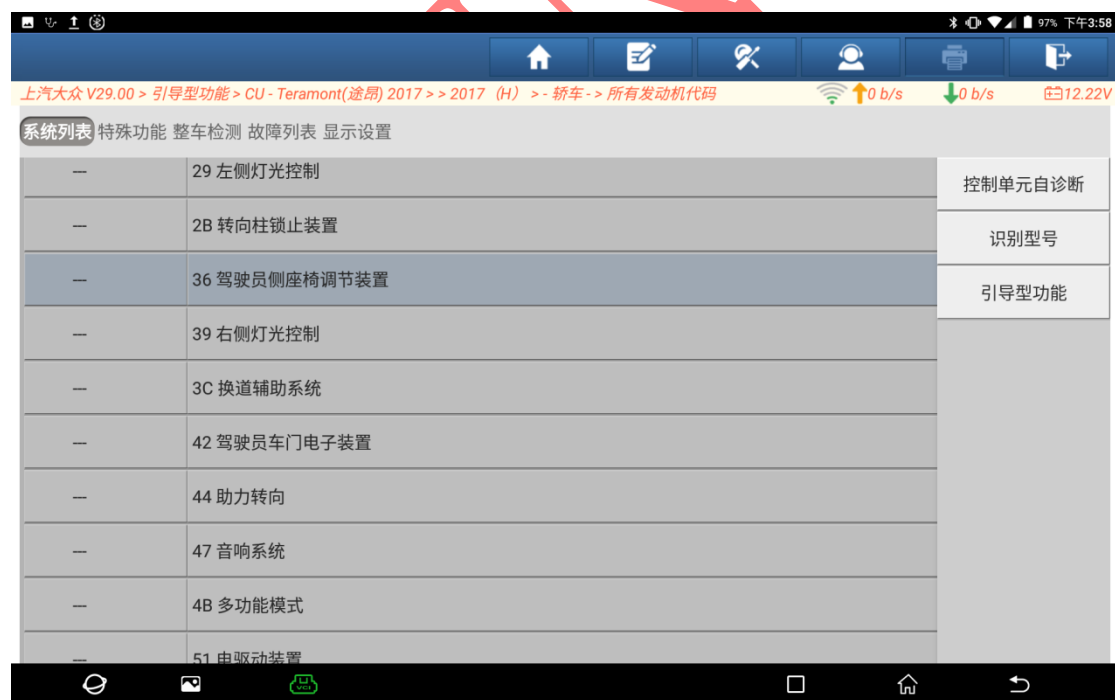
5. 选择【36 驾驶员侧座椅调节装置】，然后点右侧菜单【引导型功能】（如下图）；

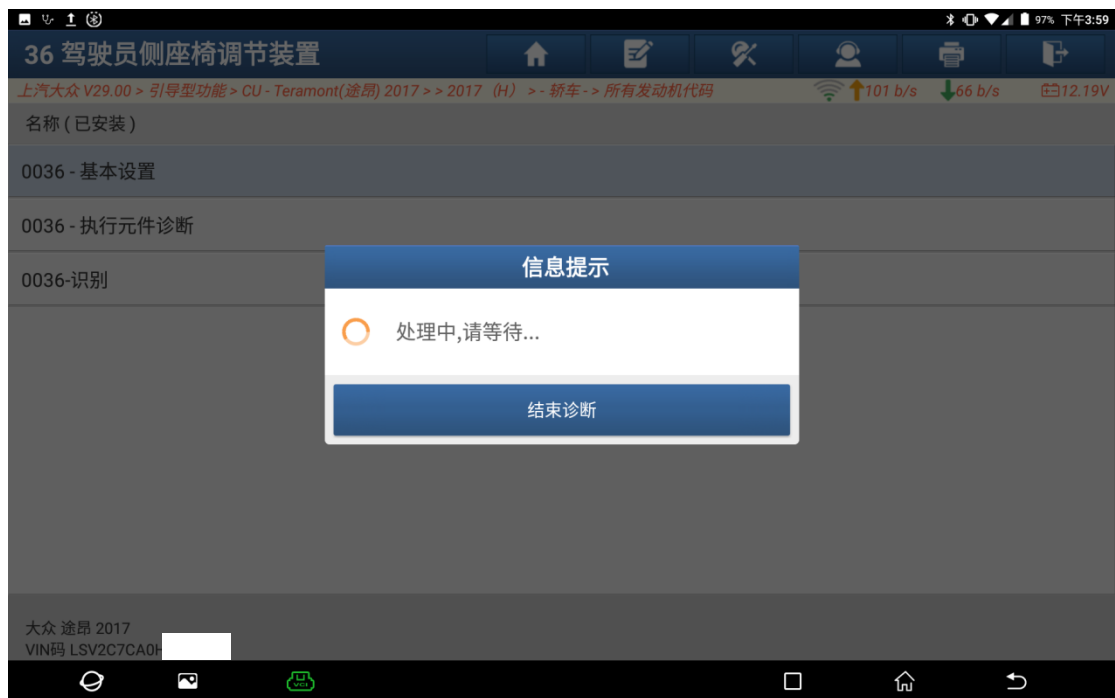
6. 选择【0036-基本设置】(如下图);

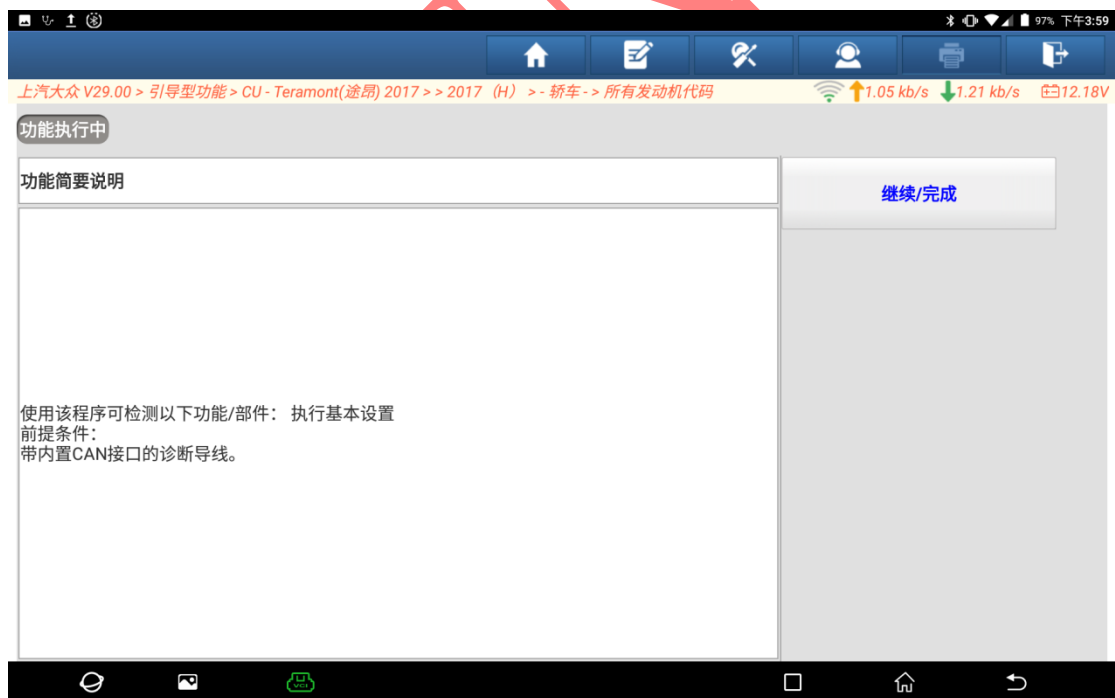
7. 阅读提示, 点“继续/完成”(如下图);

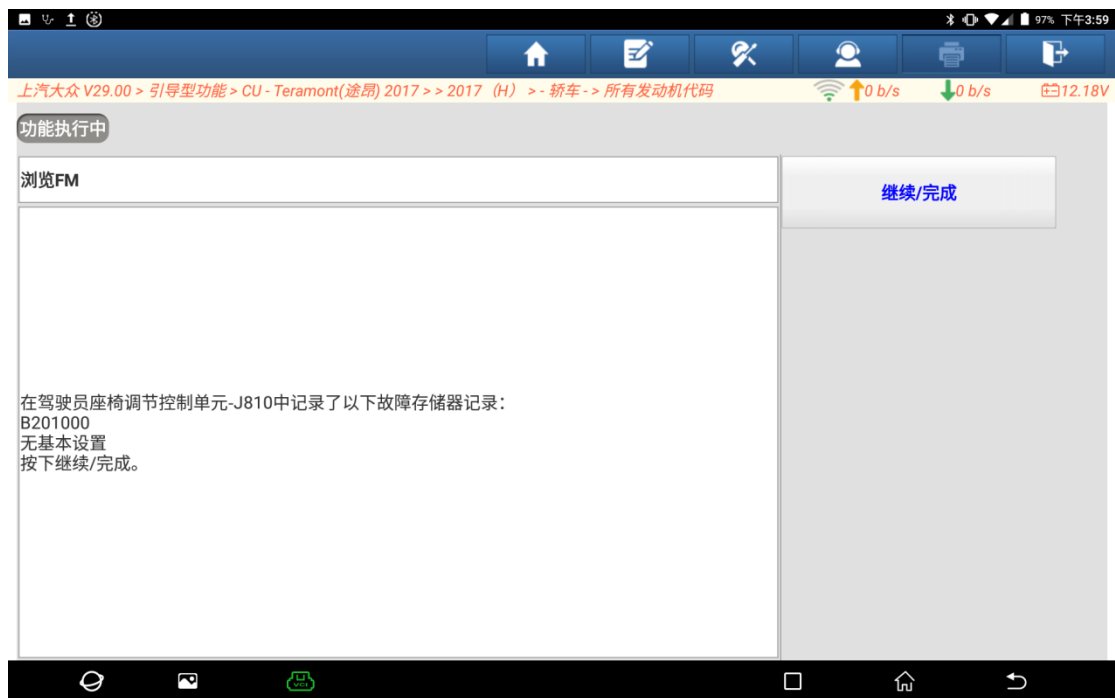
8. 点“继续/完成”（如下图）；

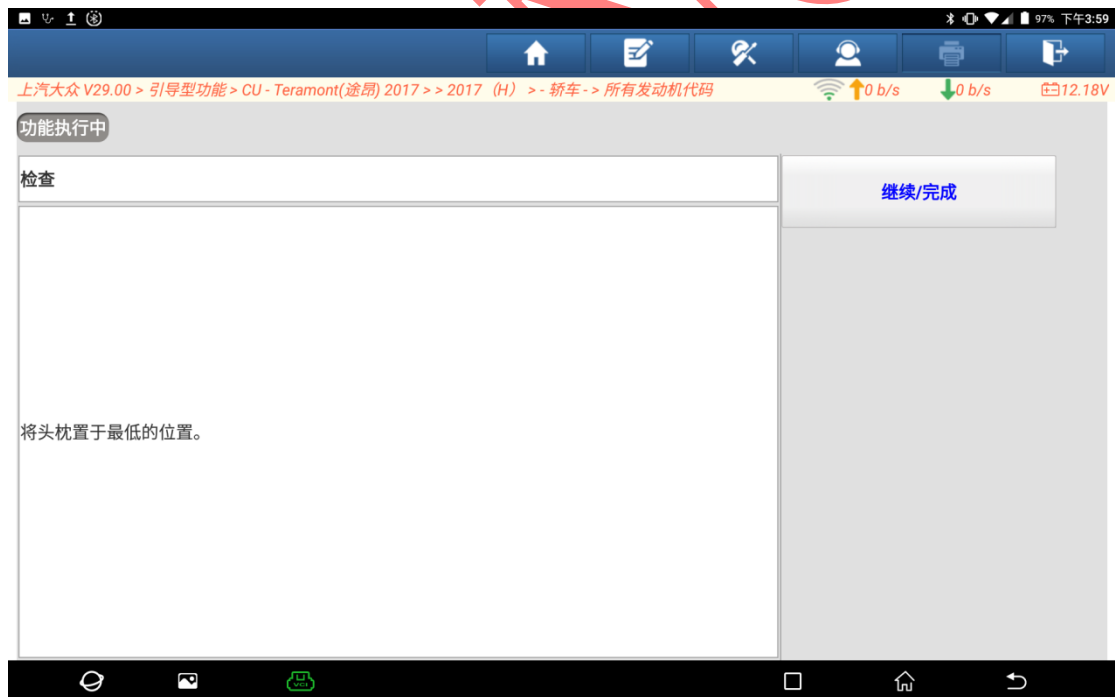
9. 满足条件“头枕置于最低位置”，然后点“继续/完成”（如下图）；

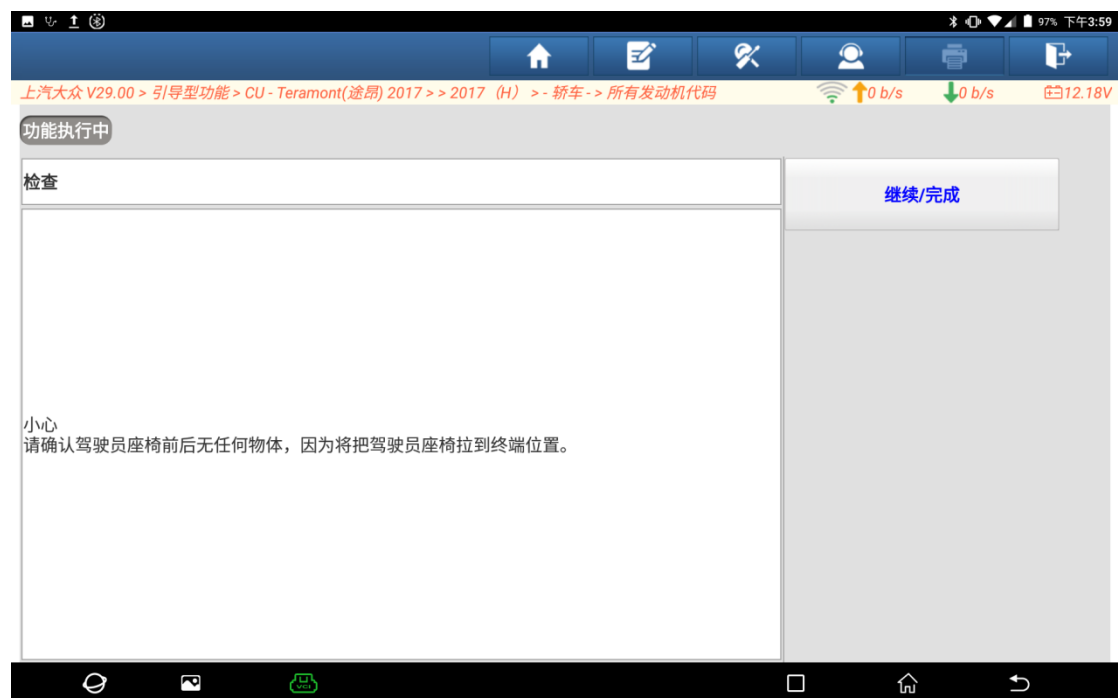
10. 阅读提示，点“继续/完成”（如下图）；

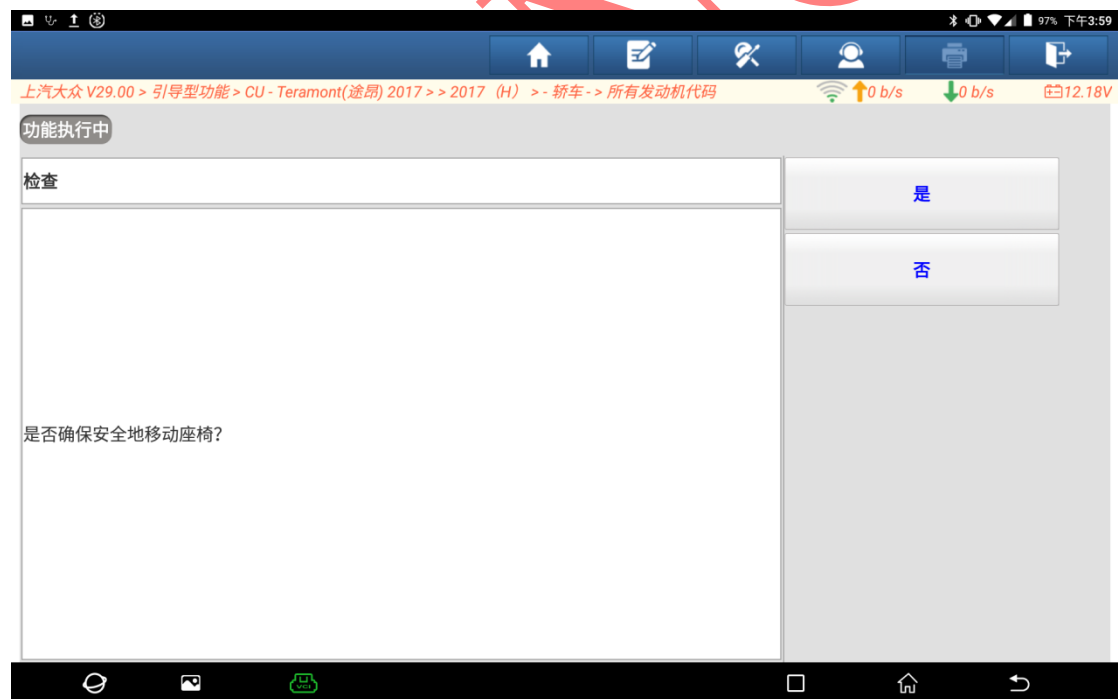
11. 点“是”（如下图）；

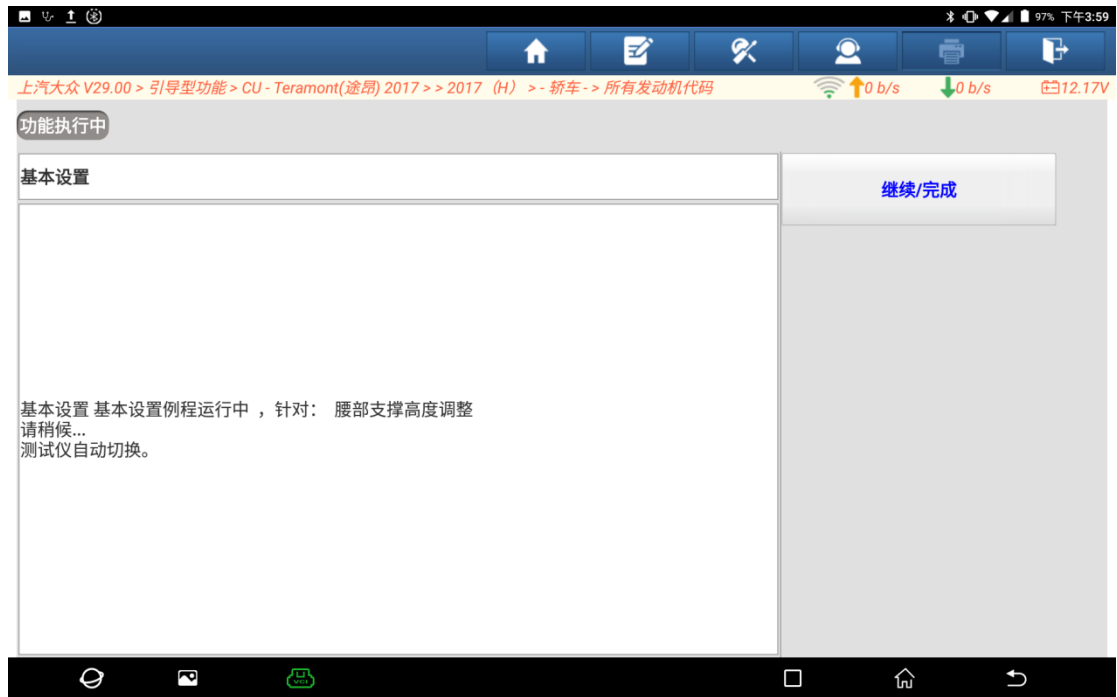
12. 提示“基本例程执行中，请稍后”（如下图）；

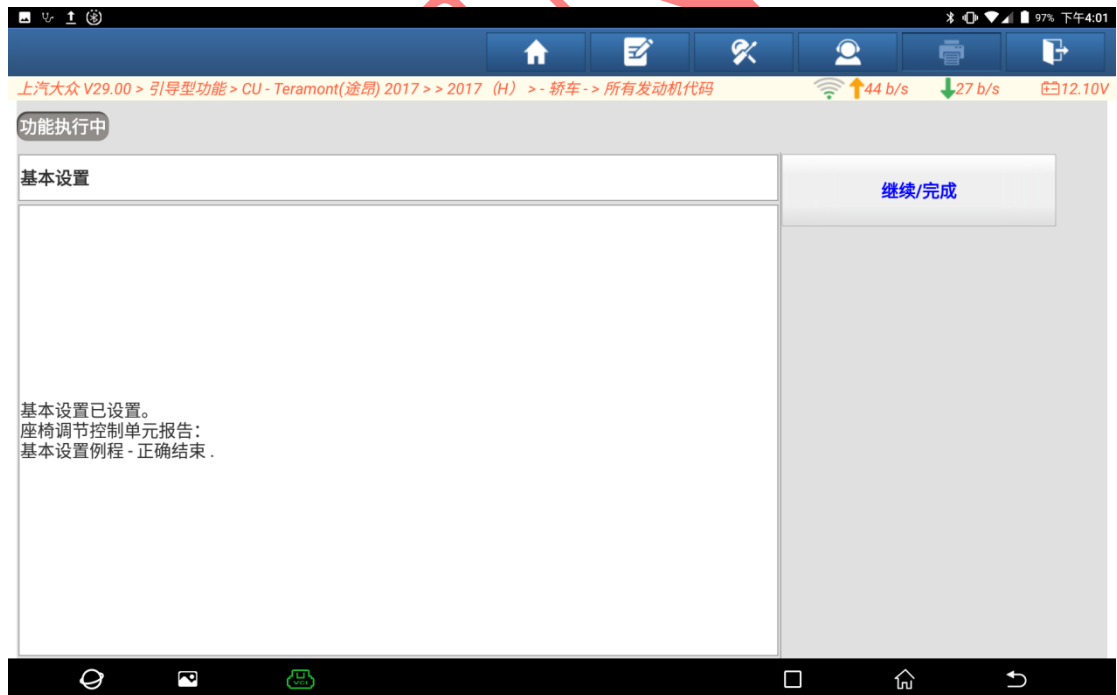
13. 座椅各部位执行完成后，提示“基本设置已设置，基本例程正确结束”（如下图）；

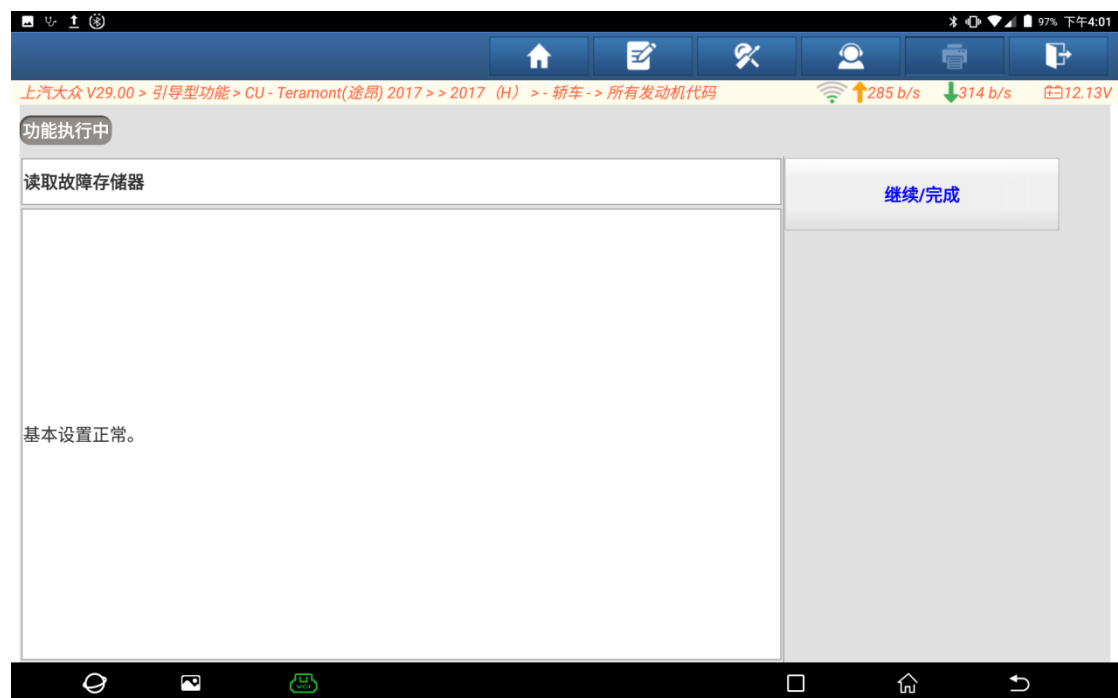
14. 提示“基本设置正常”（如下图）；

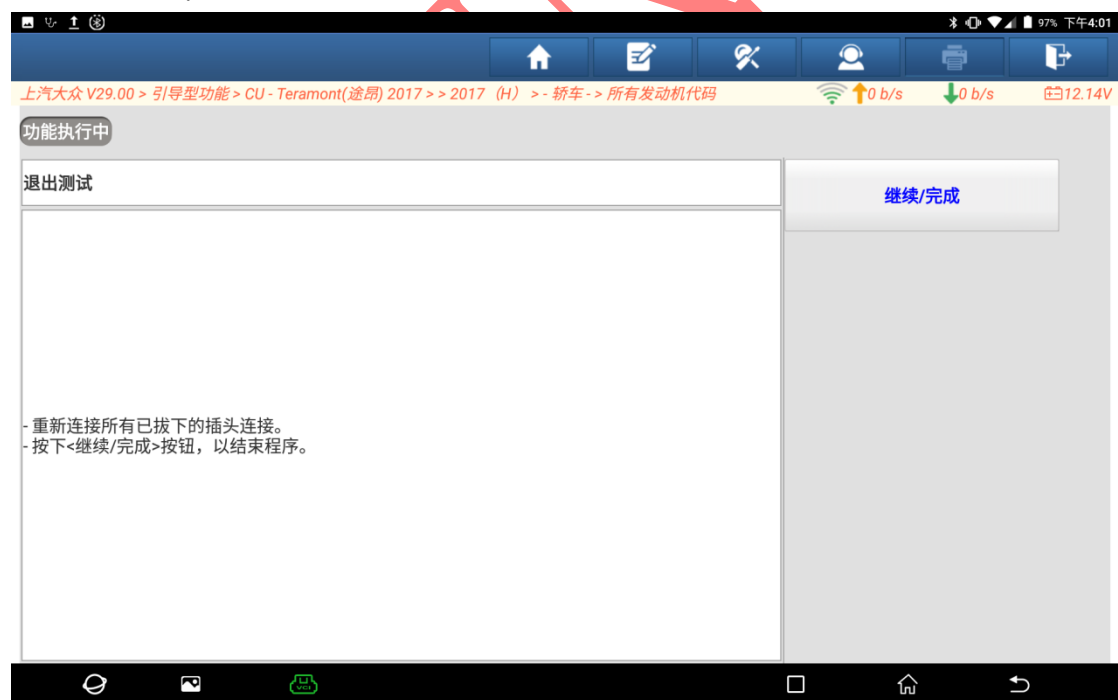
15. 点“继续/完成”（如下图）；

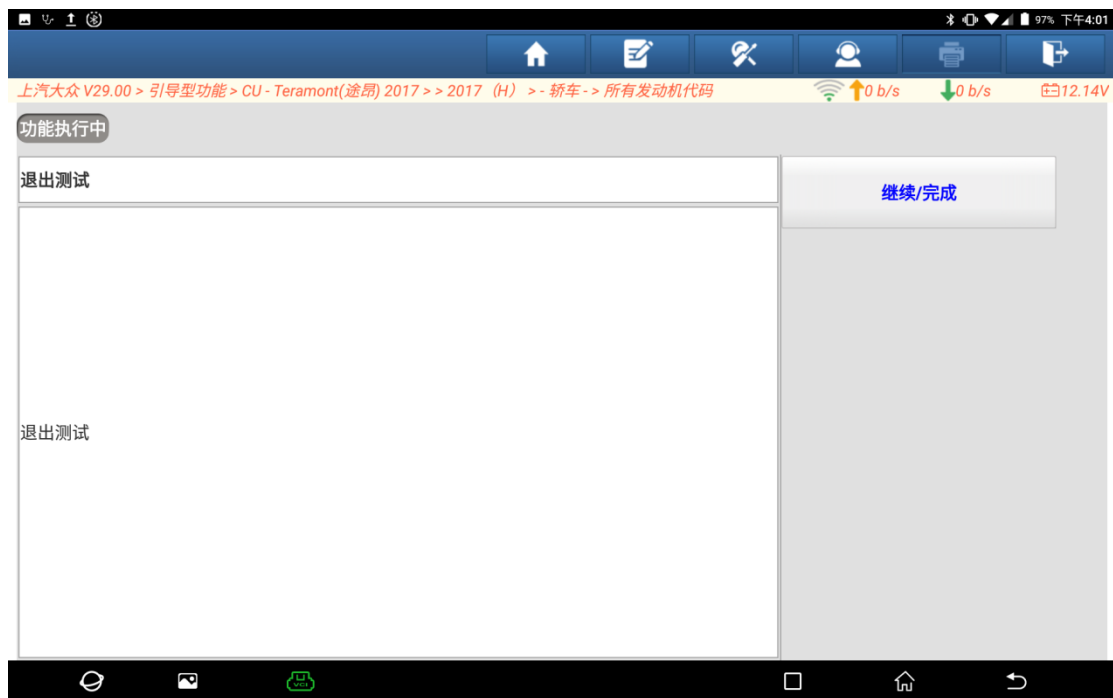
16. 点“继续/完成”退出测试（如下图）；

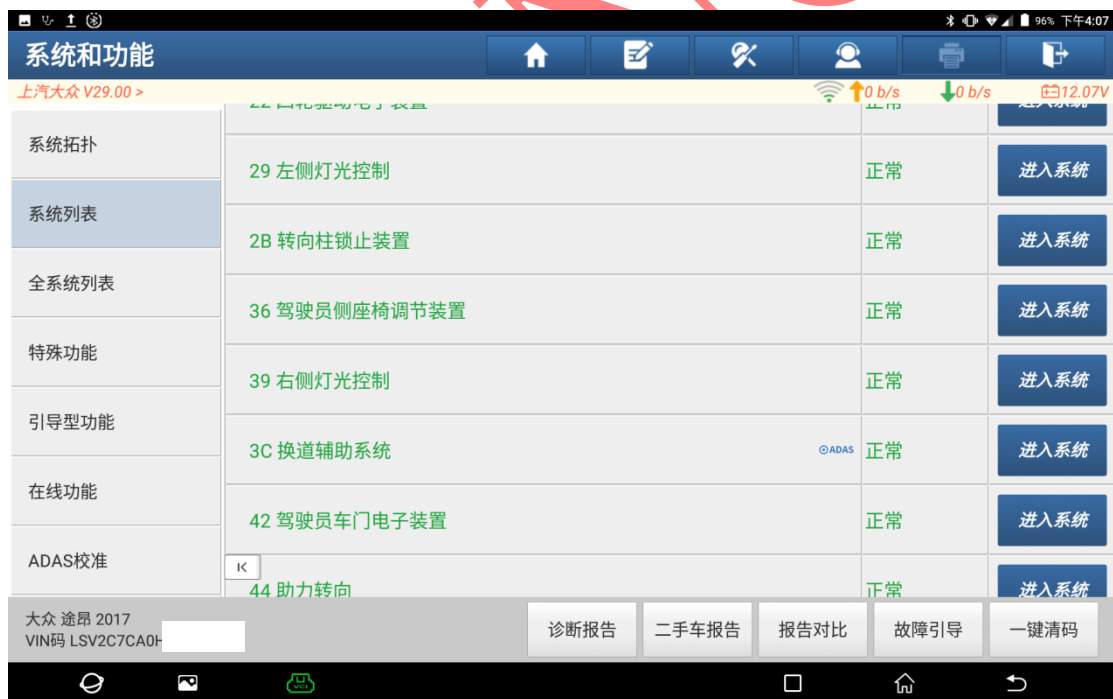
17. 执行一键清码清除故障码后，车辆系统显示正常，设置结束（如下图）。
