传祺 2021 年 M8 更换气囊

实测车型： 传祺 M8 2021 款

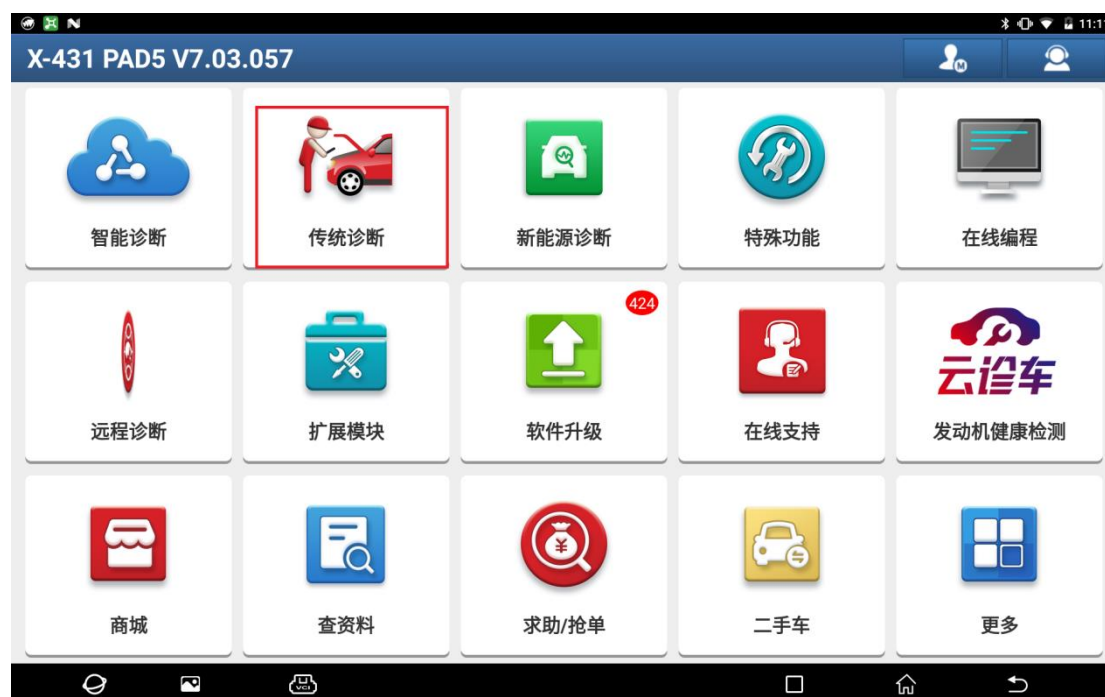
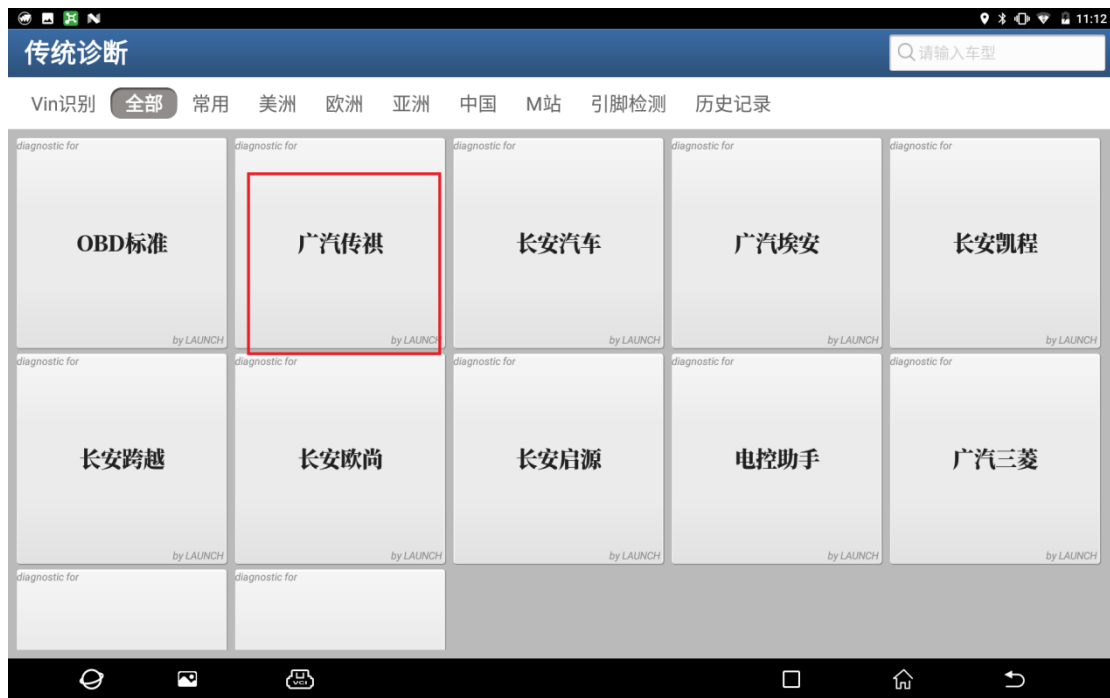
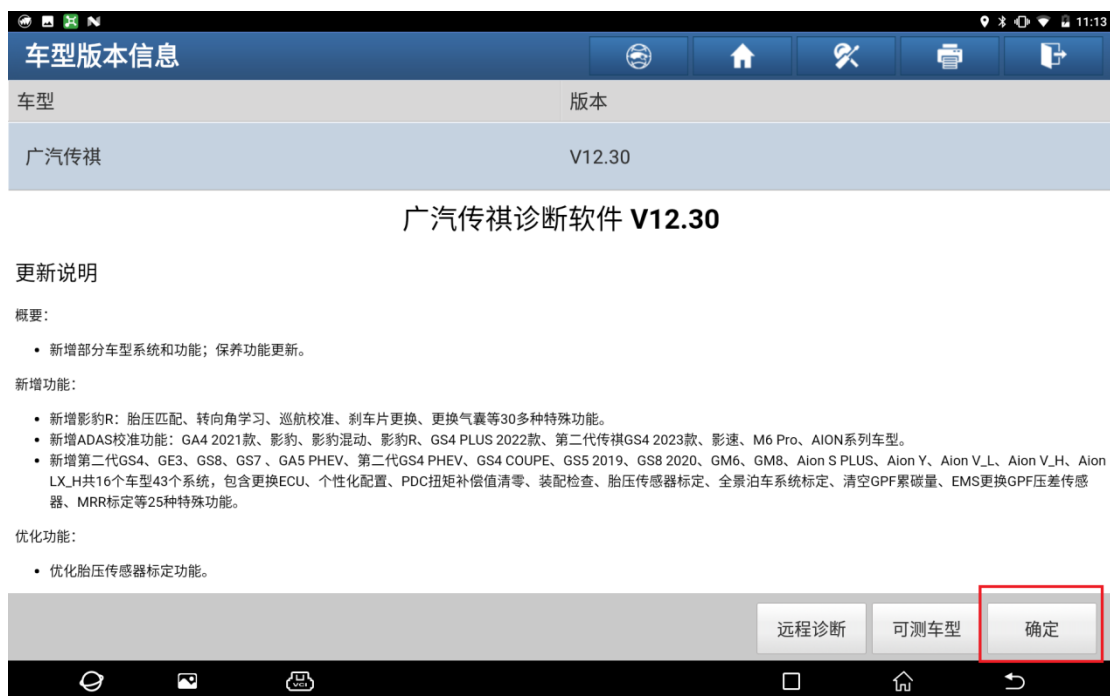
1. 在 PAD 5 上，选择【传统诊断】，然后选择【广汽传祺】进行测试；

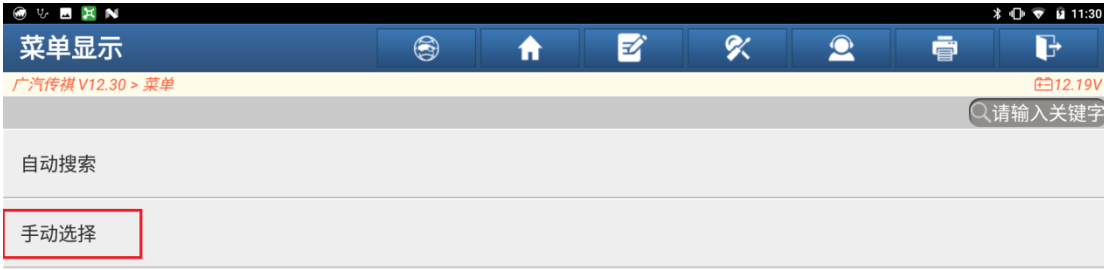
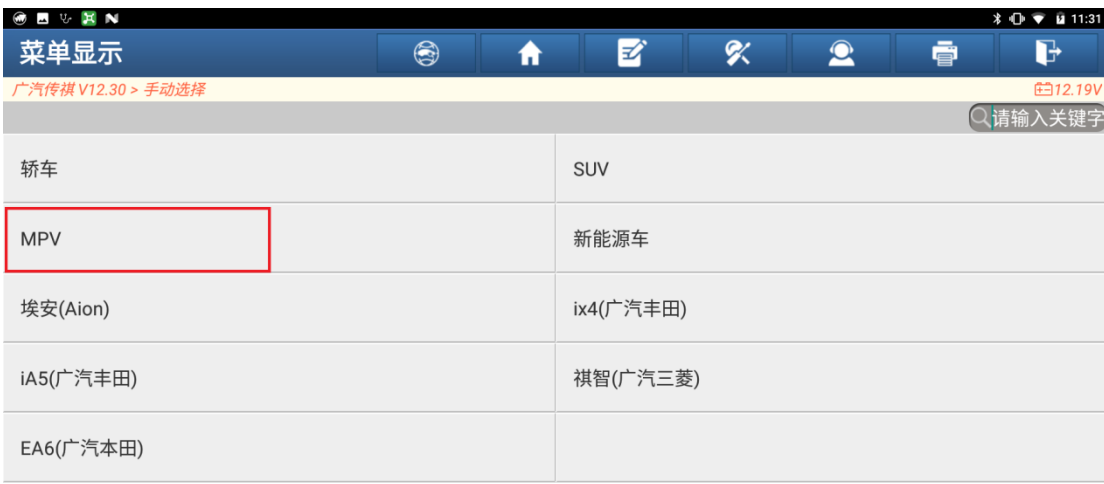
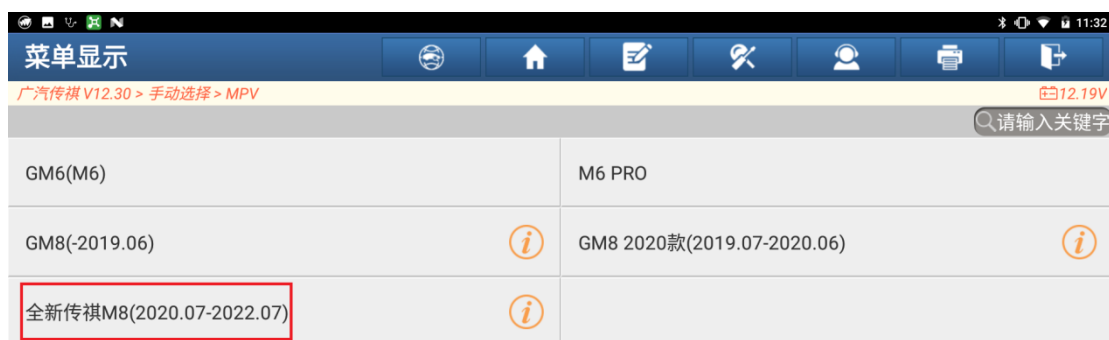
2. 点击【手动选择】，然后选择【MPV】，找到【全新传祺 M8 (2020. 07-2022. 07)】
如下图：

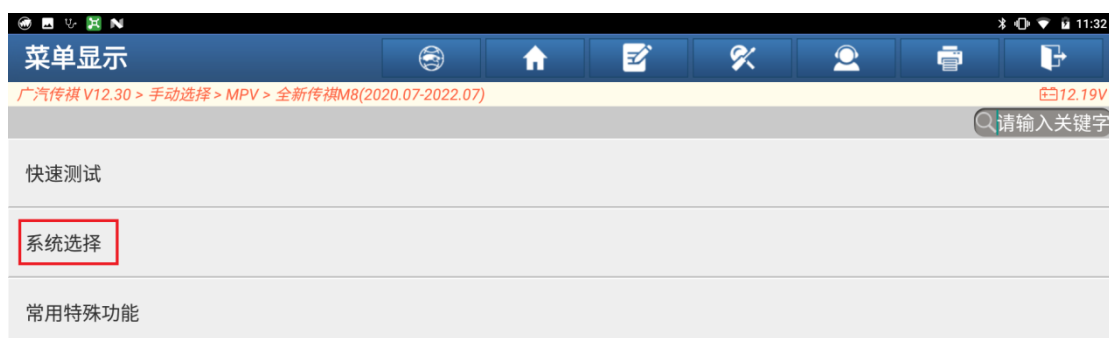
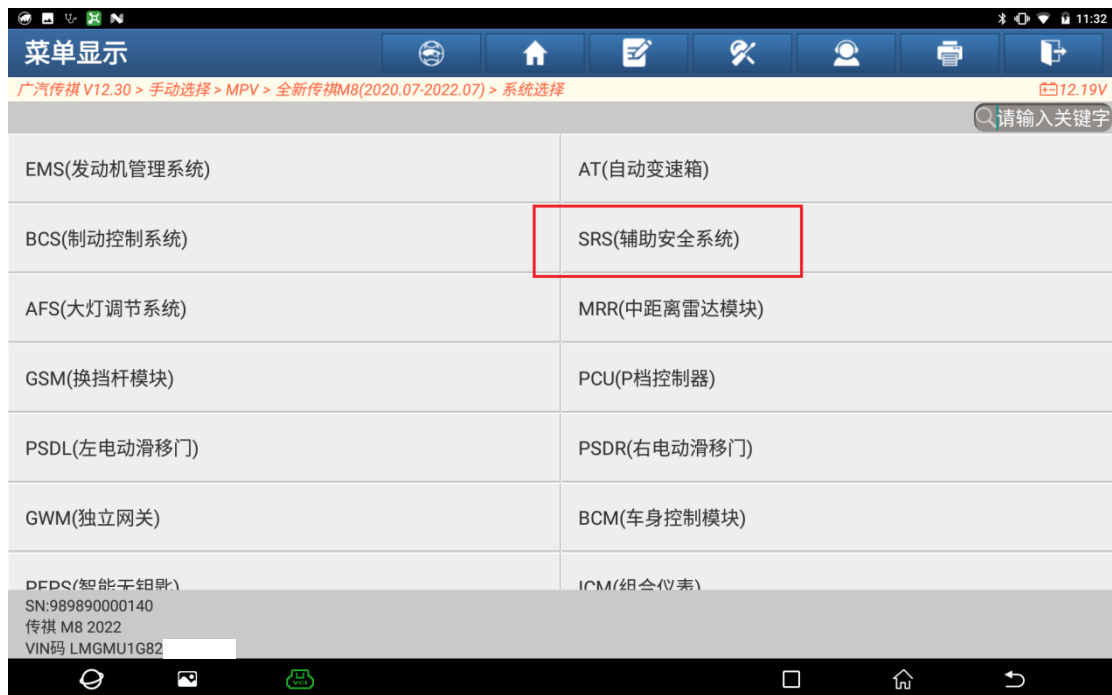
3. 进入 M8 车型后，点击【系统选择】，然后选择气囊系统，如下图：

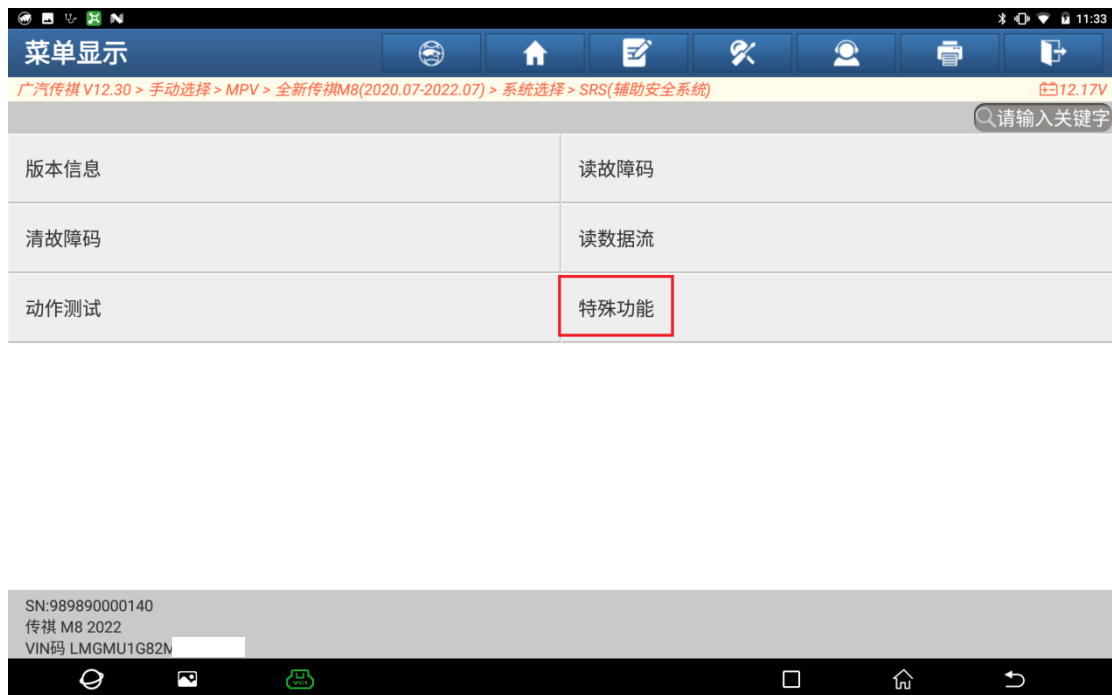
4. 选择【特殊功能】:

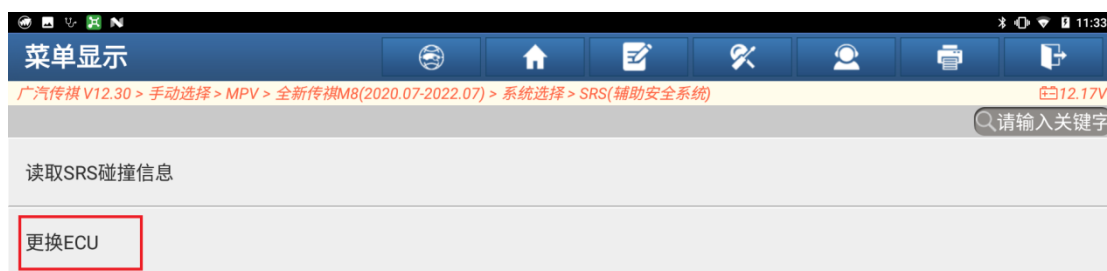
5. 选择【更换 ECU】:

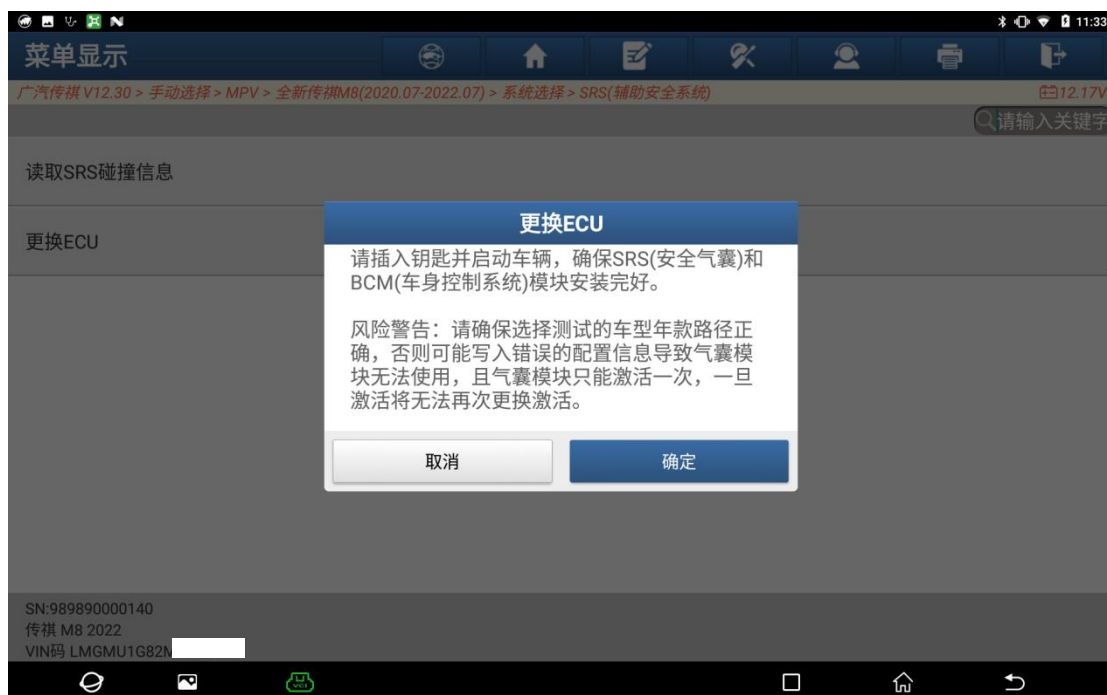
6. 提示执行该功能所需要的测试条件，请按照提示满足相关条件，否则将执行失败。如果条件都满足，点击“确定”;

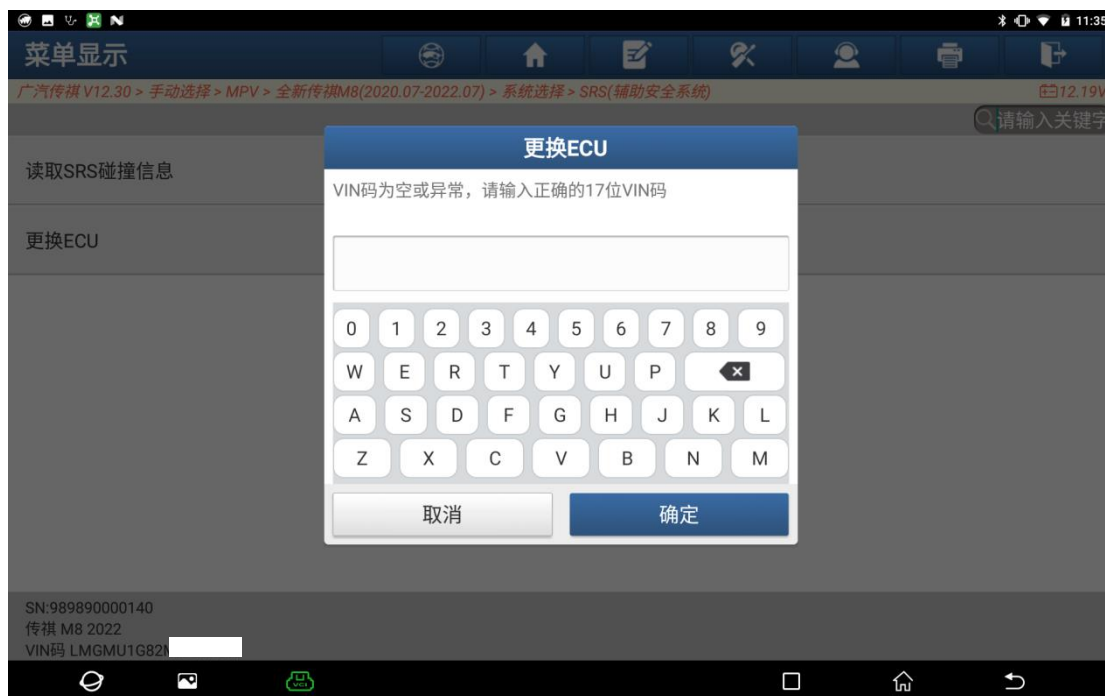
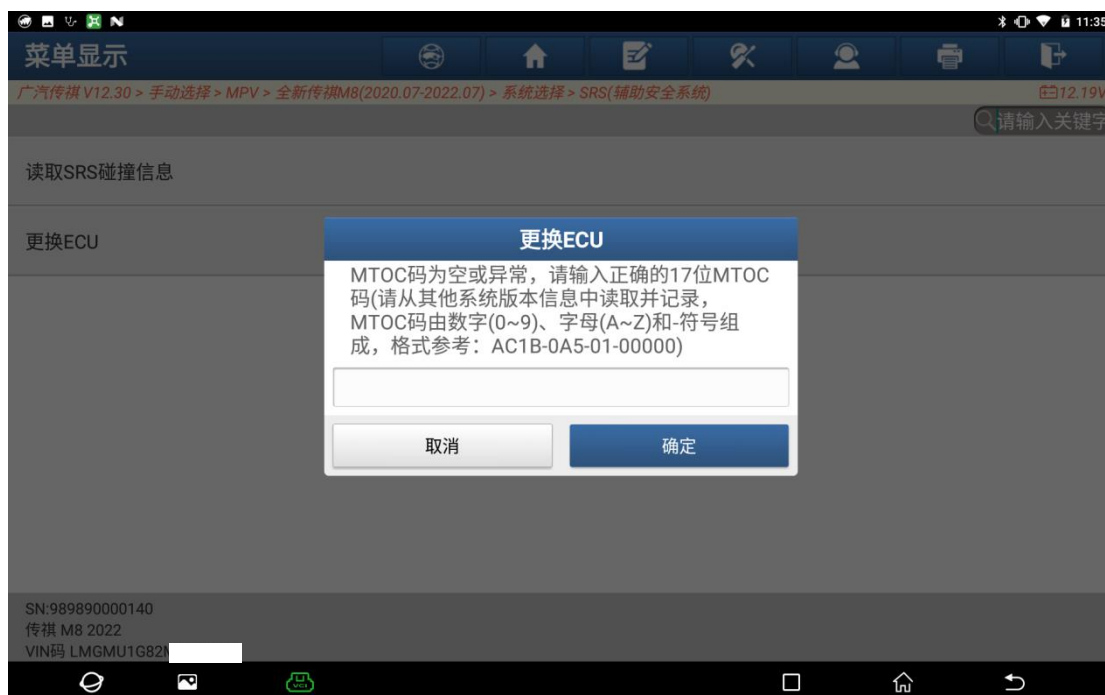
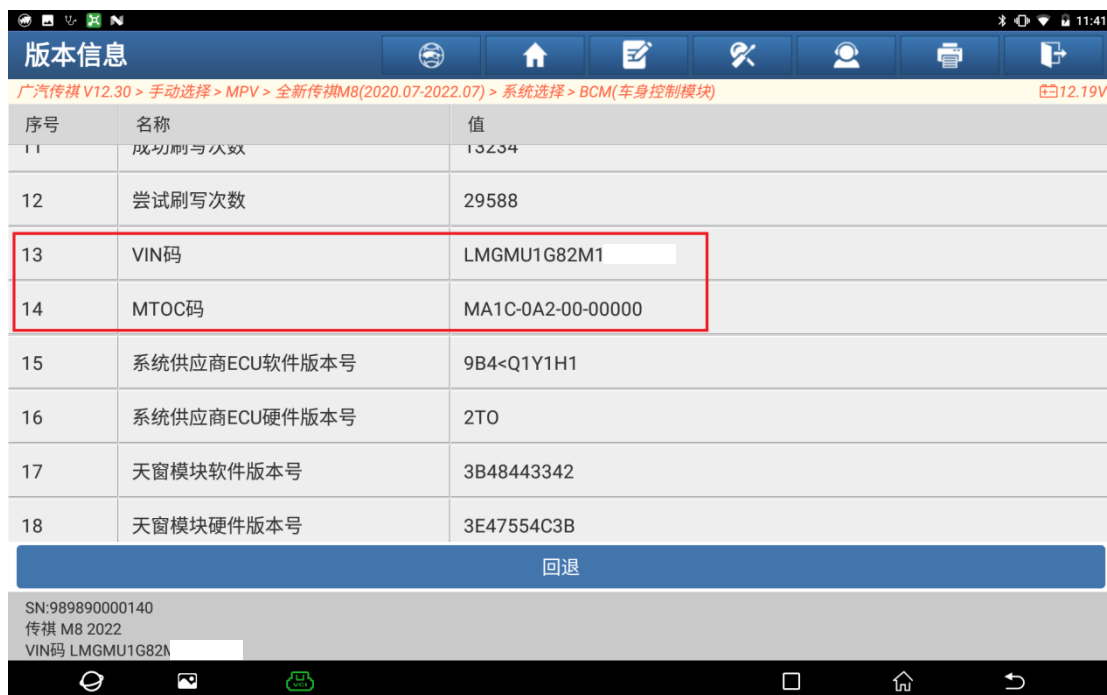
7. 功能执行中，如果提示需要手动输入 VIN 或者 MTOC，请输入标签对应的 VIN 码或者 MTOC 码，亦或者到车身模块或者其他模块获取对应的 VIN 码和 MTOC 码。

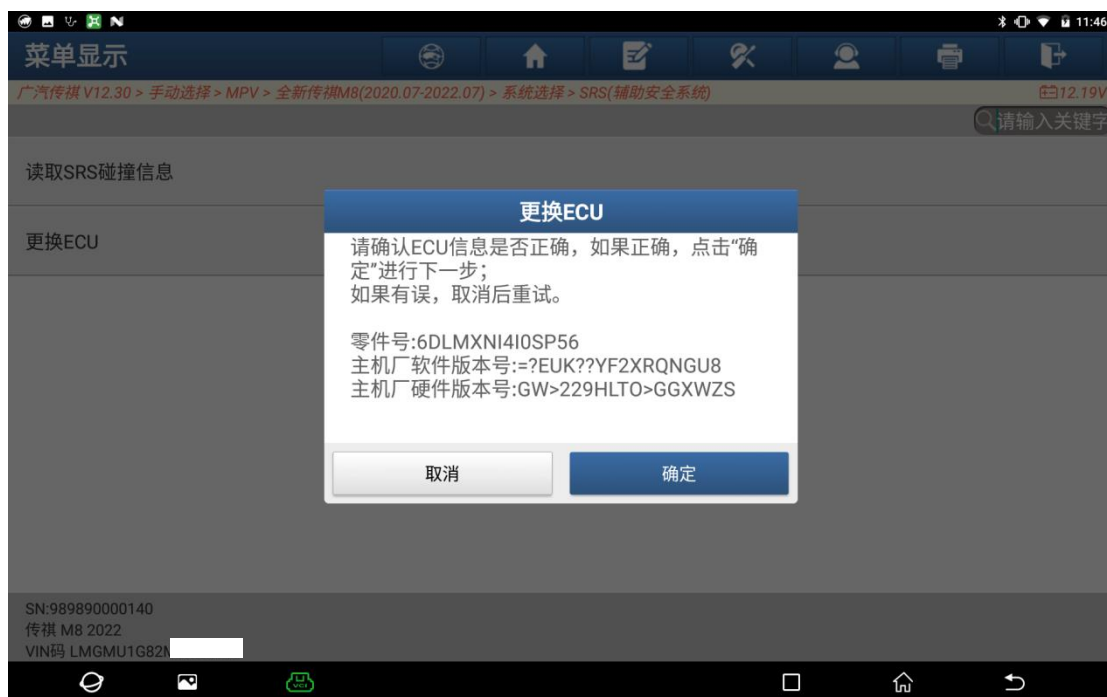
8. 功能执行中，需要确认 ECU 信息，信息正确点击“确定”执行下一步，反之请点击“取消”；

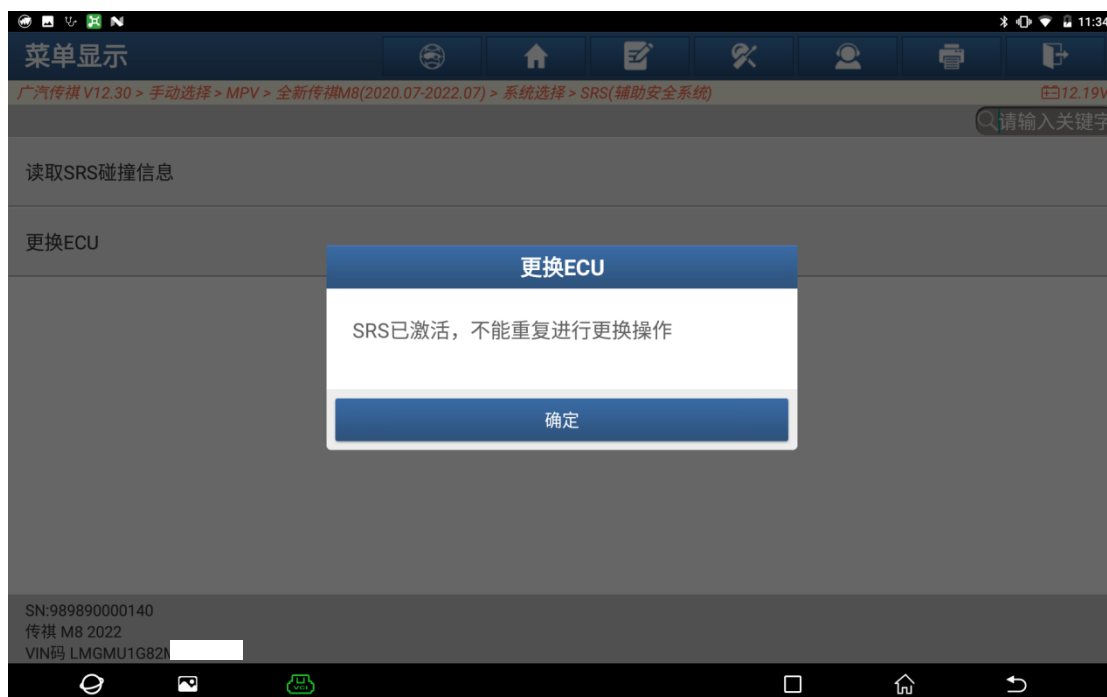
9. 如果出现“SRS 已激活，不能重复进行更换操作”请更换全新模块后再重复执行上述操作：

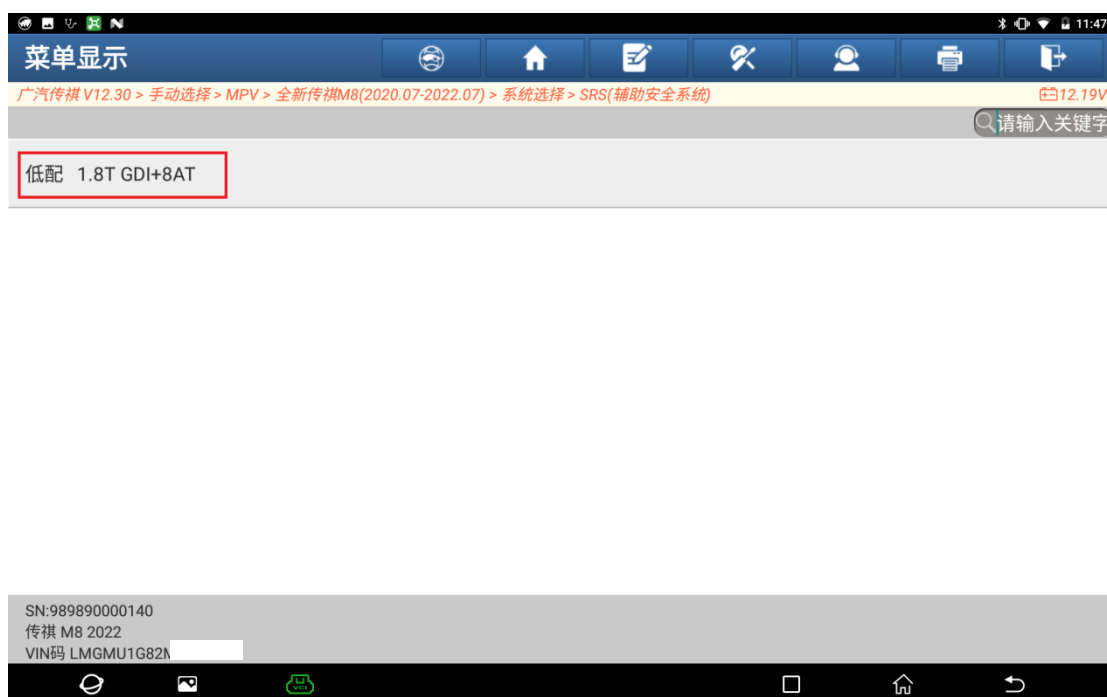
10. 选择对应的配置信息，如下图：

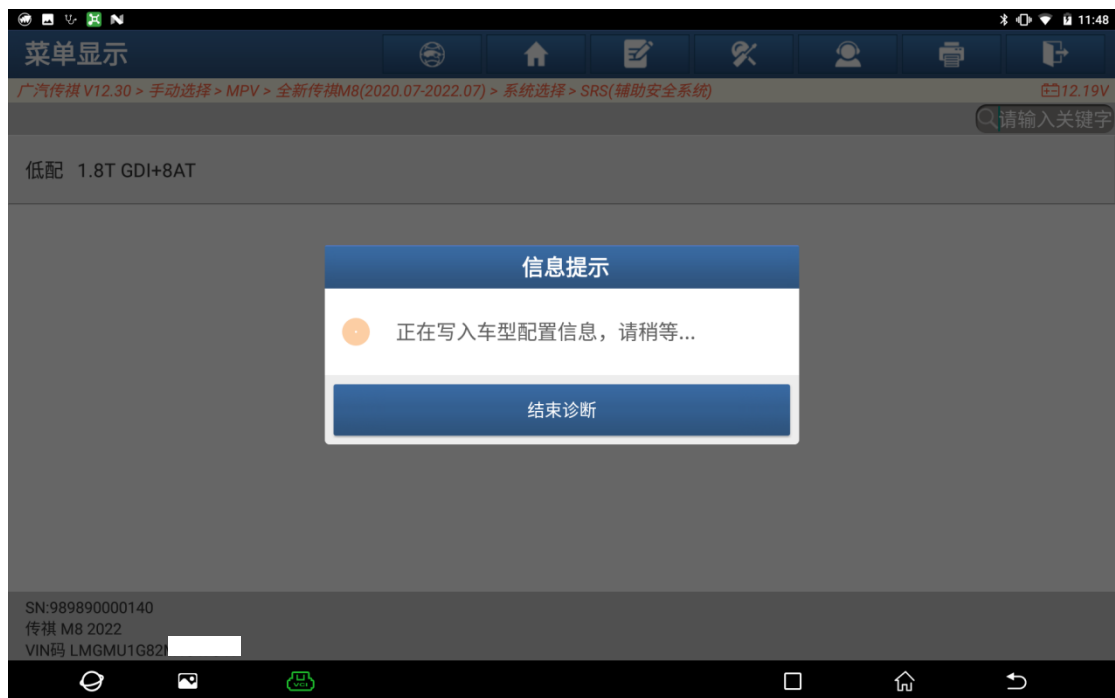
11. 正在写入车型配置信息，请稍等；

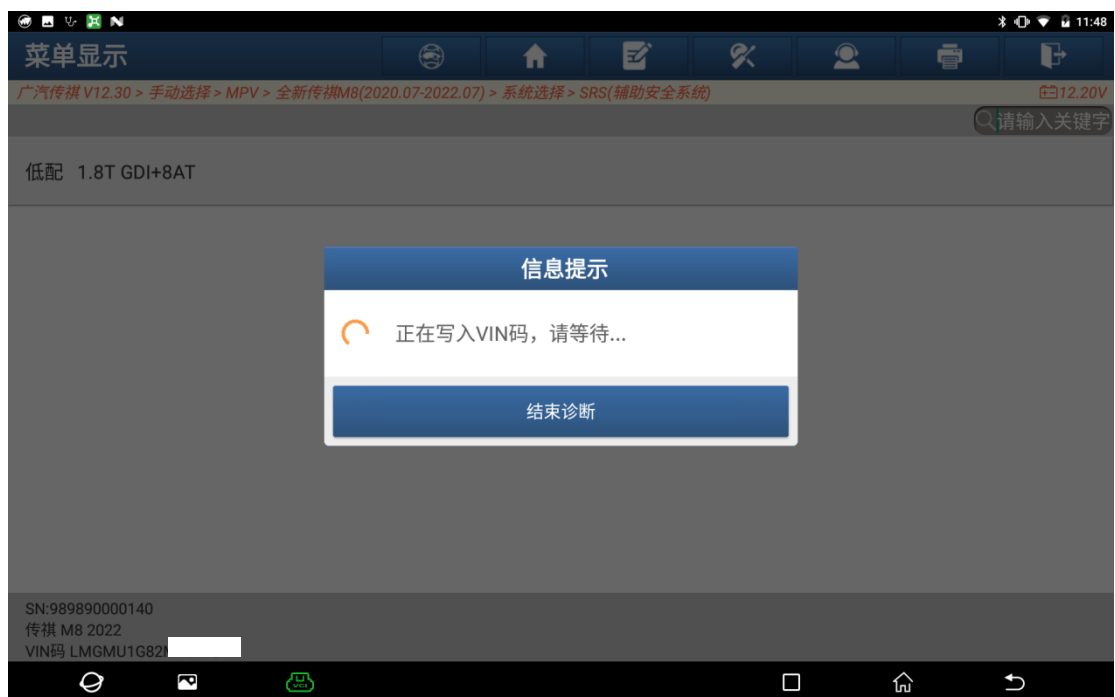
12. 正在写入 VIN 码，请稍等；

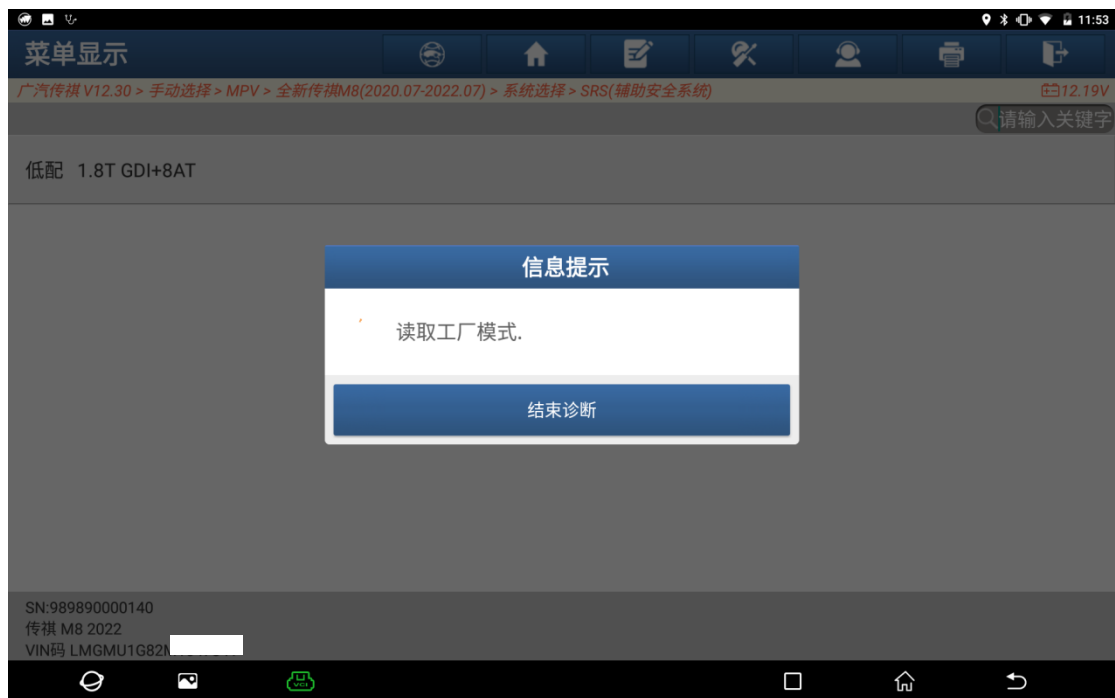
13. 读取工厂模式；

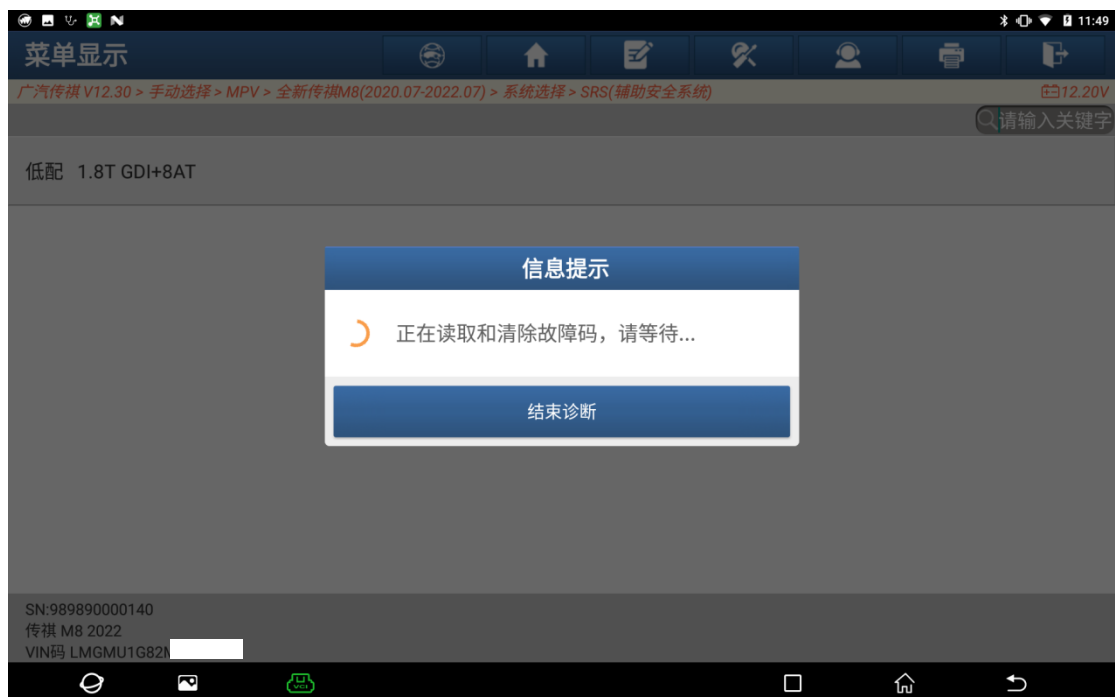
14. 读码及清码；

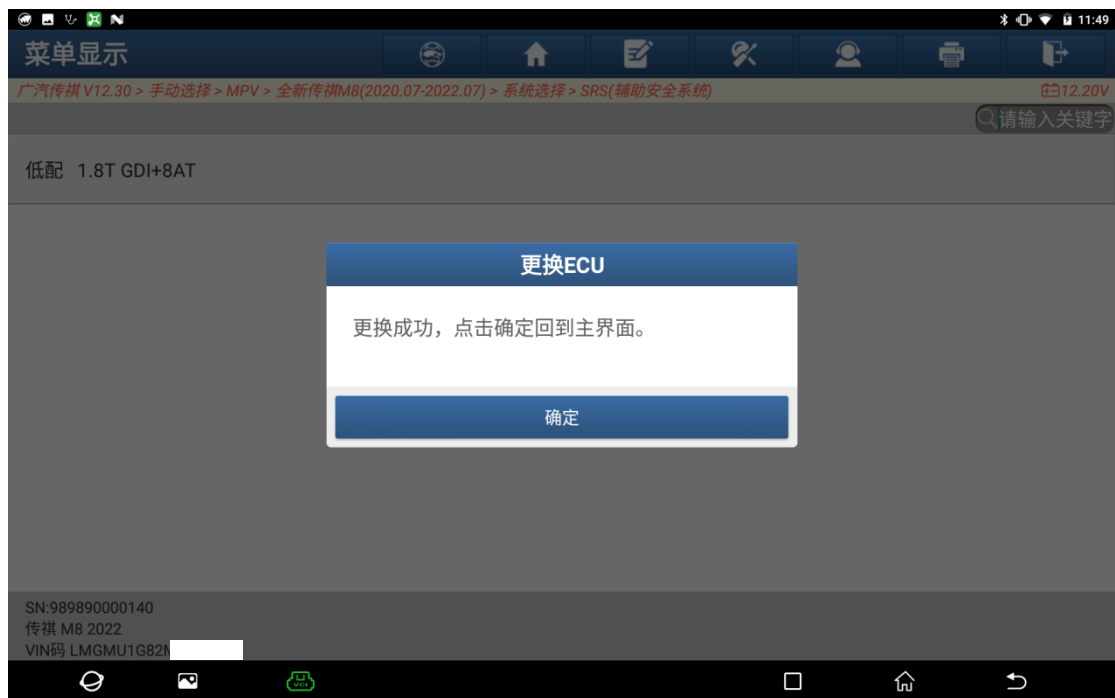
15. 更换成功:
