东风风神 AX7 车道保持摄像头标定

功能说明： 东风风神 AX7，拆装车道保持摄像头后有当前故障码：C1540-00 摄像头在水平方向严重偏离故障。需要做“摄像头标定”功能。

支持产品： 元征 PRO 系列、PAD 系列综合诊断设备。

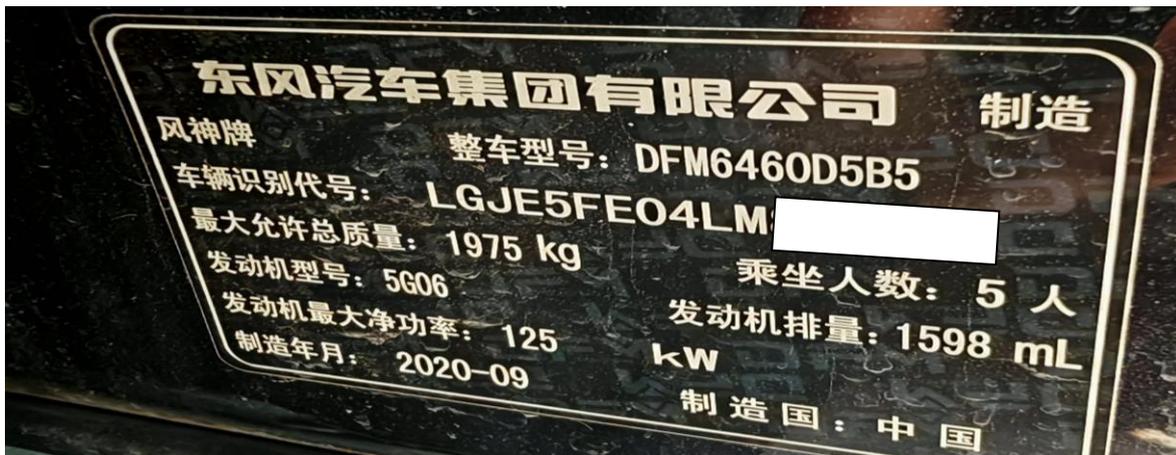
实测车型： 2020 年东风 AX7，VIN 为：LGJE5FE04LM*****（如下图）；

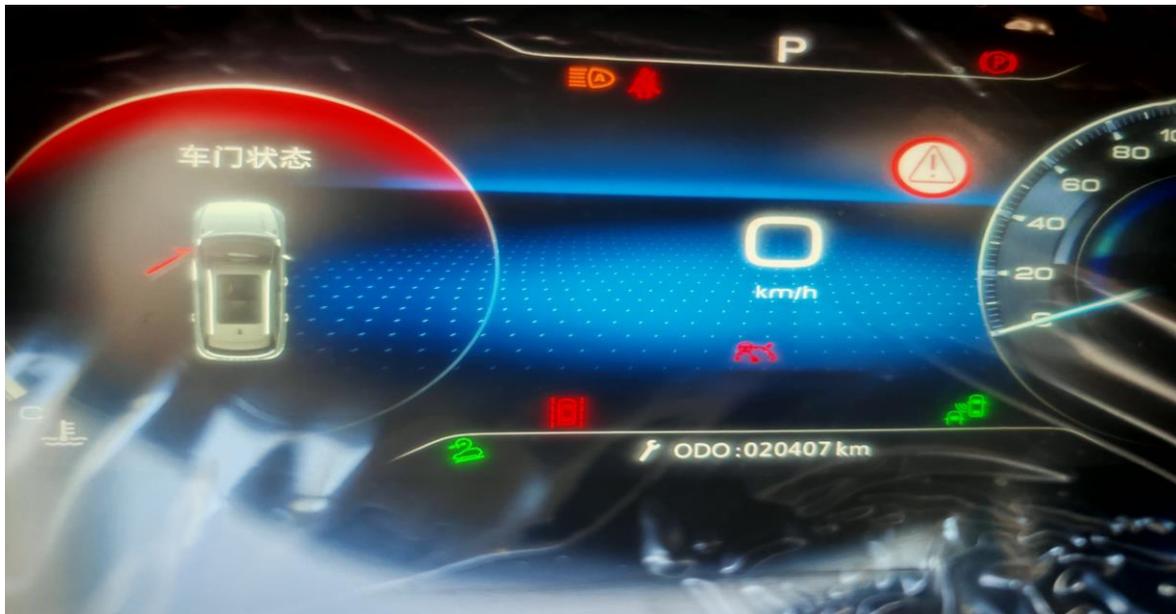
车道保持亮红灯，自适应巡航亮红灯。

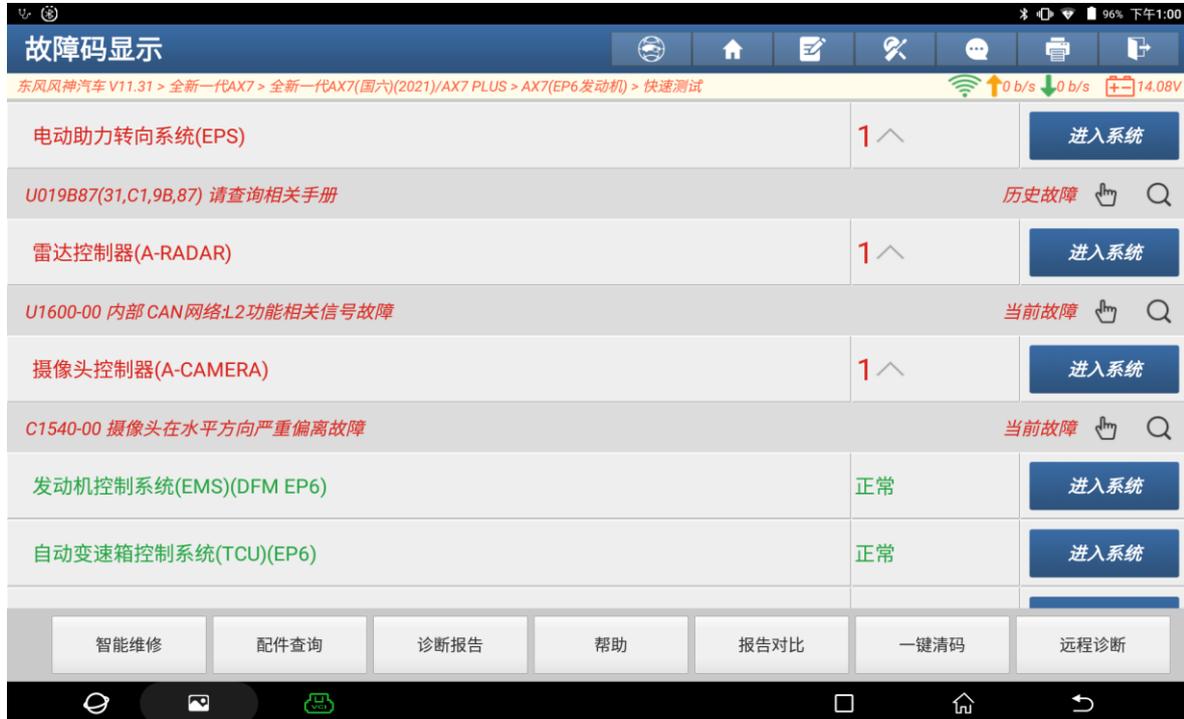
图 1

1. 雷达控制器（A-RADAR）有当前故障码：U1600-00 内部 CAN 网络：L2 功能相关信号故障。摄像头控制器（A-CAMERA）有当前故障码：C1540-00 摄像头在水平方向严重偏离故障。（如下图）；

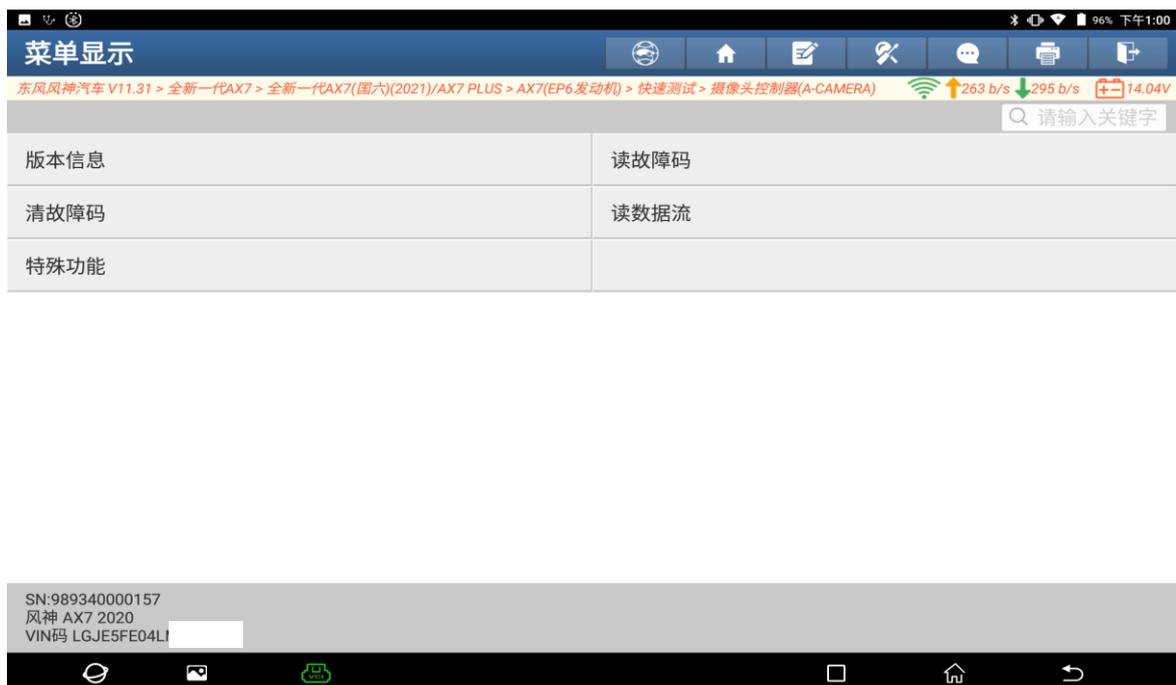
图 2

2. 进【摄像头控制器（A-CAMERA）】，选择【特殊功能】（如下图）；

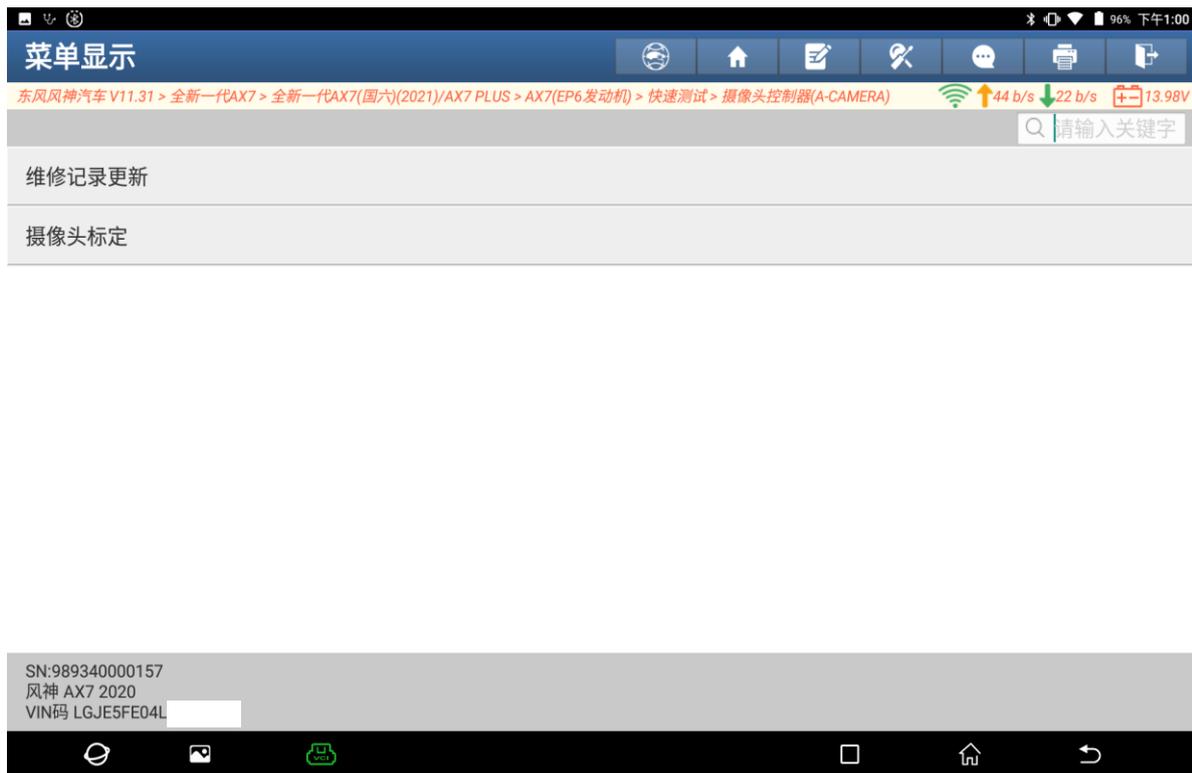
图 3

3. 选择【摄像头标定】（如下图）；

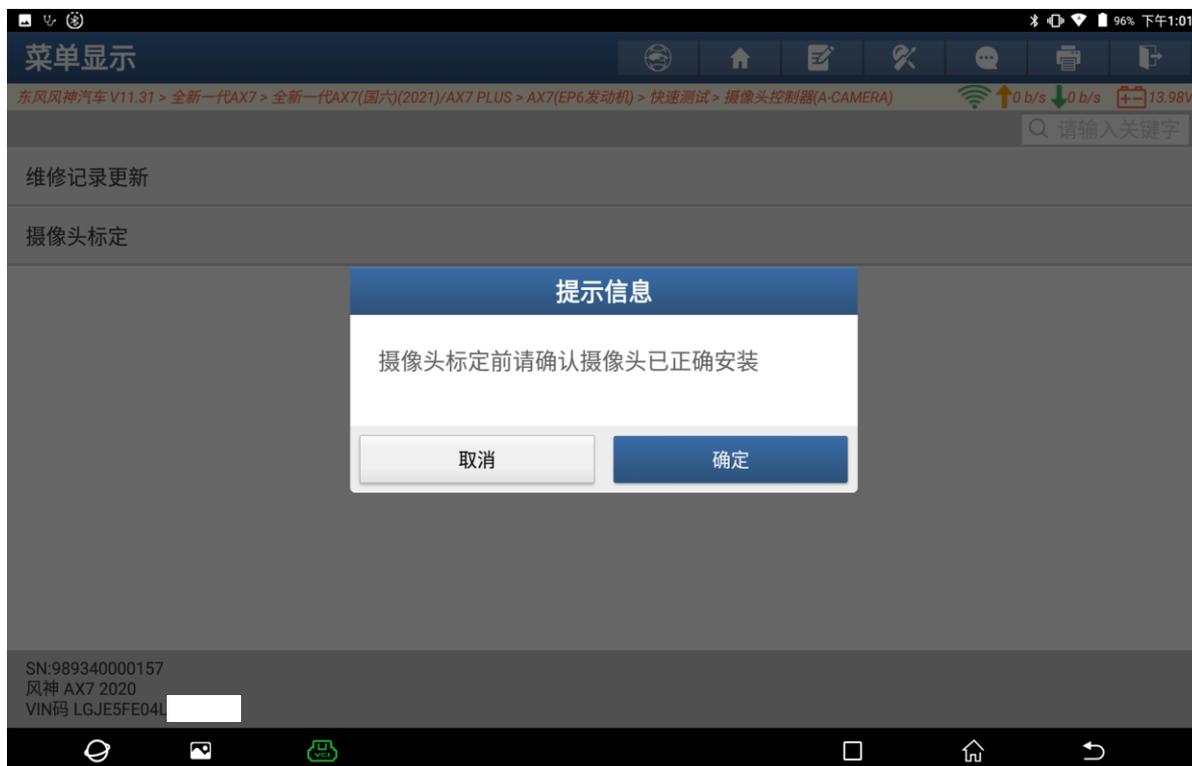
图 4

4. 确定摄像头正确安装。点“确定”。

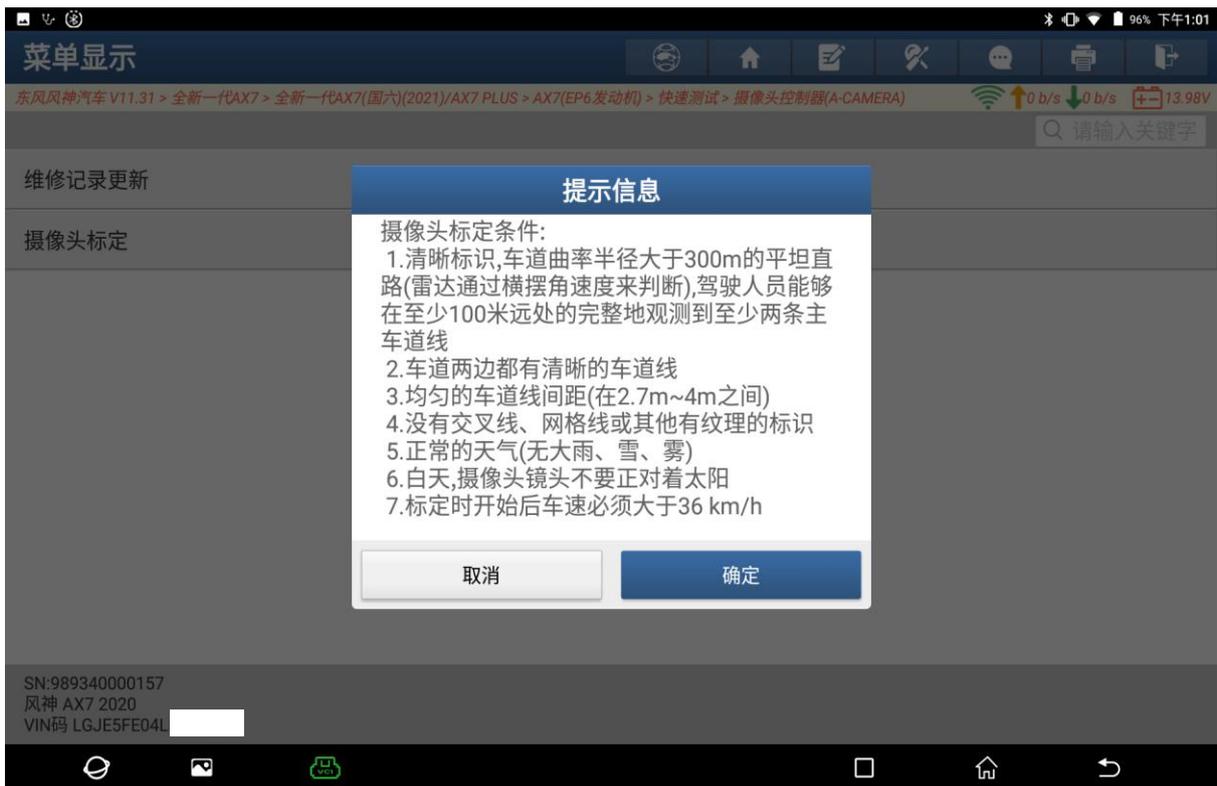
图 5

5. 认真阅读行驶条件，点“确定”（如下图）；

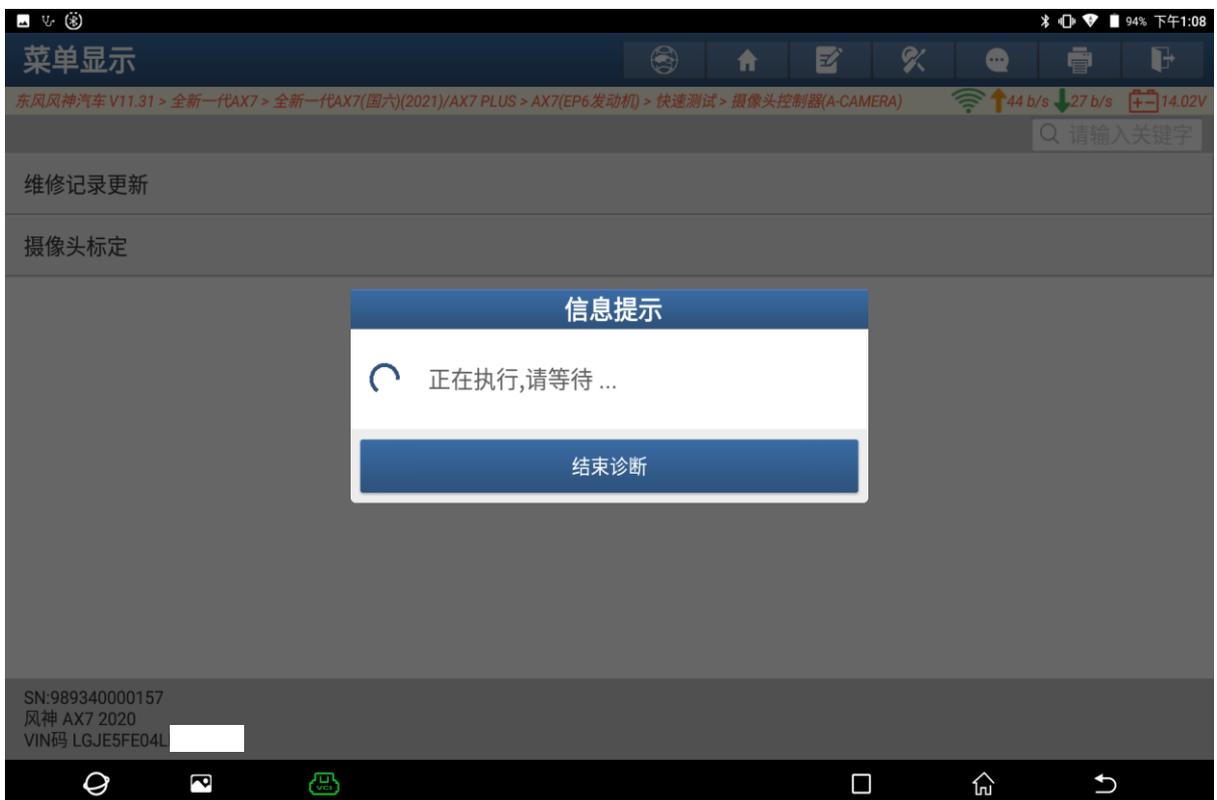
图 6

6. 在快速路或高速路上驾驶车辆（如下图）；

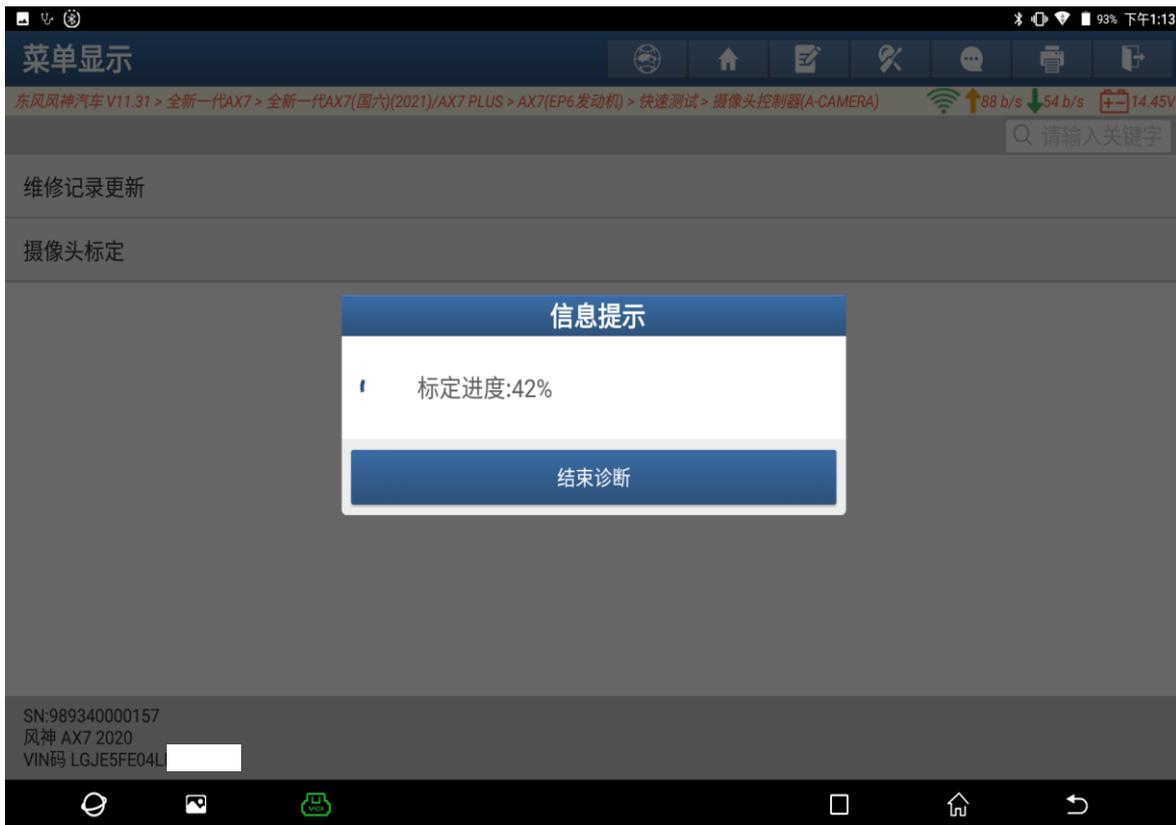
图 7

7. 标定进度：42%（如下图）；

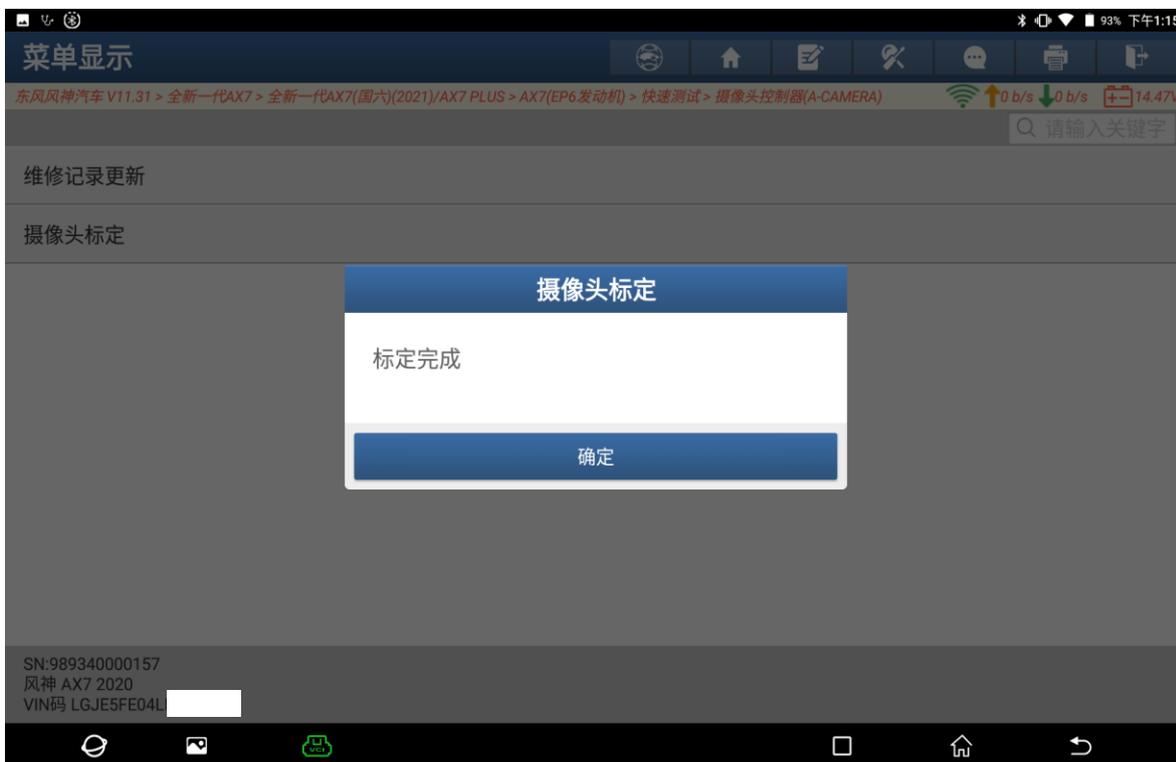
图 8

8. 标定完成，点“确定”（如下图）；

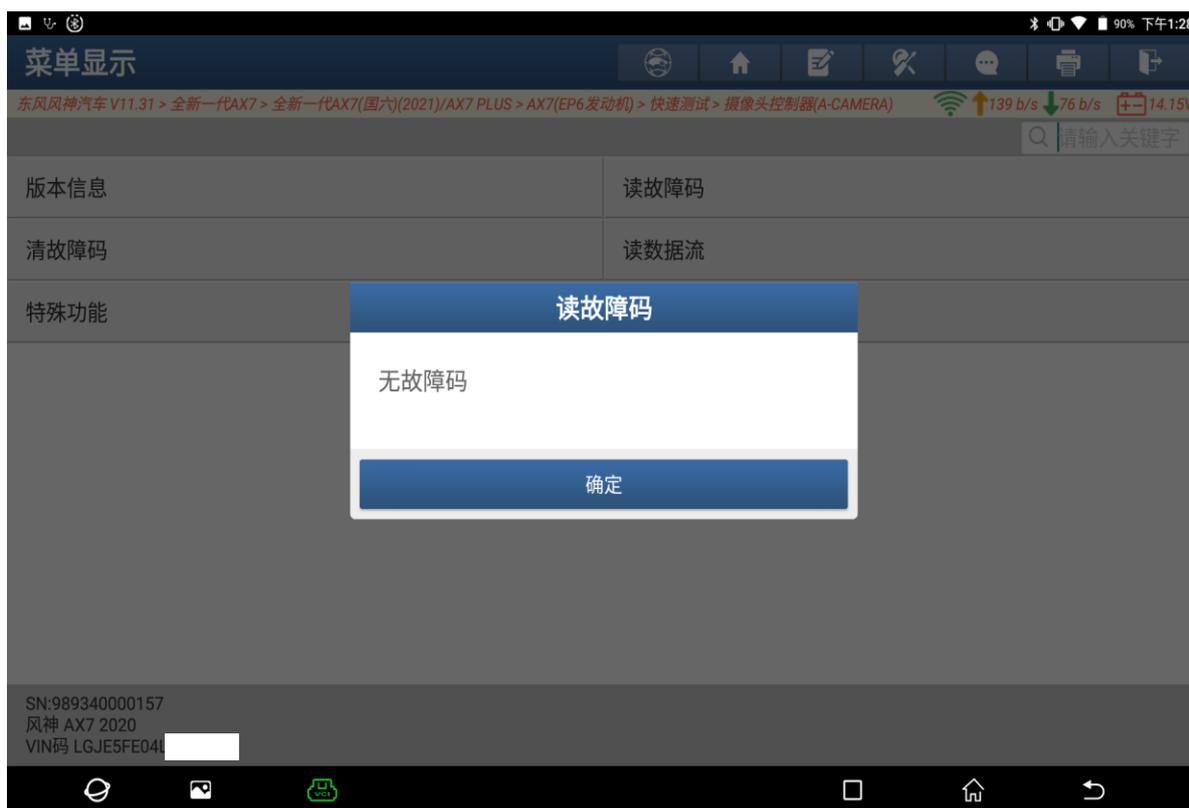
图 9

9. 摄像头控制器（A-CAMERA）无故障码，点“确定”（如下图）；

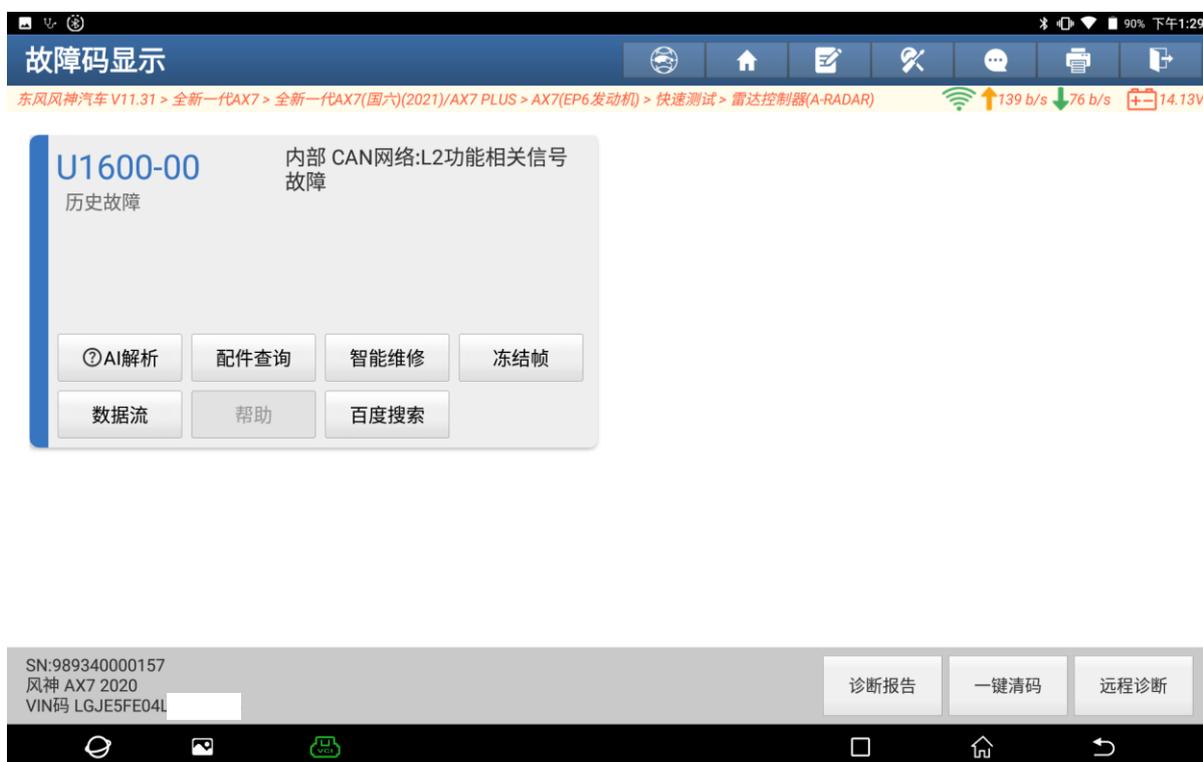
图 10

10. 雷达控制器（A-RADAR）的当前故障码变为历史故障码（如下图）；

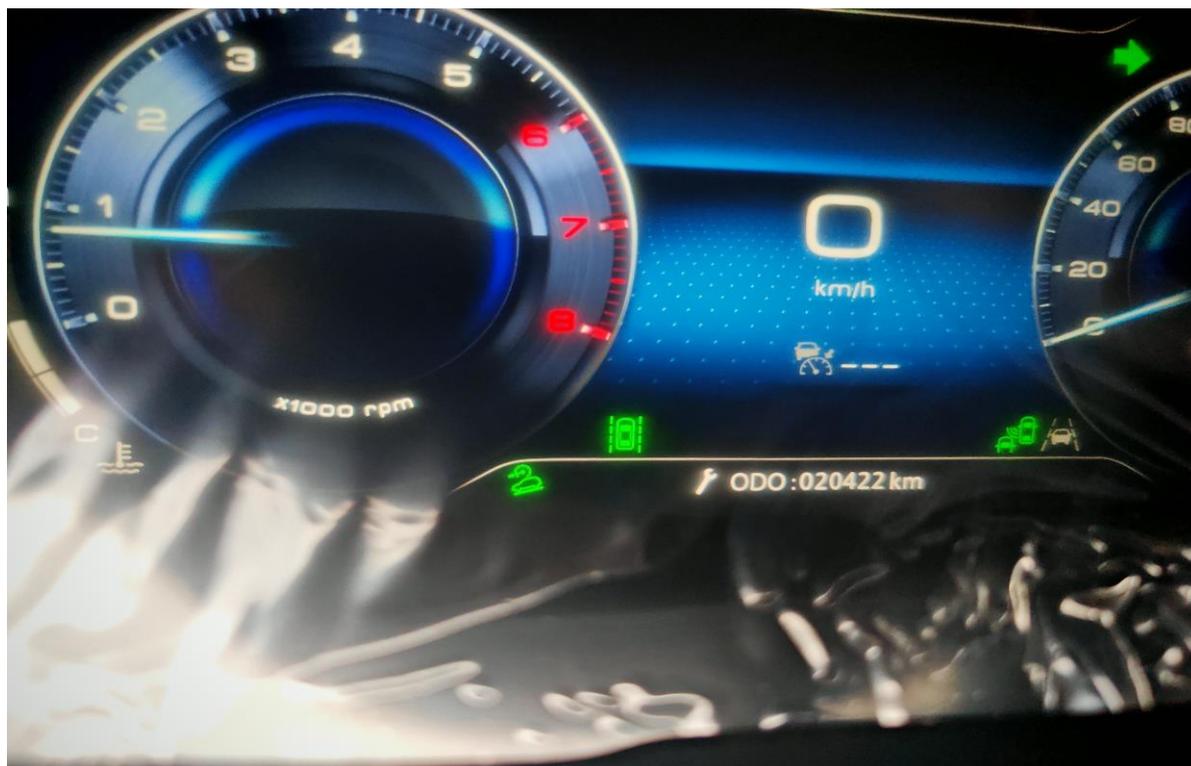
图 9

11. 车道保持亮绿灯, 自适应巡航红灯灭 (如下图);
