2013 年路虎神行者 2 代驾驶员侧车窗校准

2013 年路虎神行者 2 代 车辆 VIN 码: SALFA2BD7DH3*****

功能作用: 更换或维修玻璃升降器之后就需用到该功能对车门玻璃升降进行复位

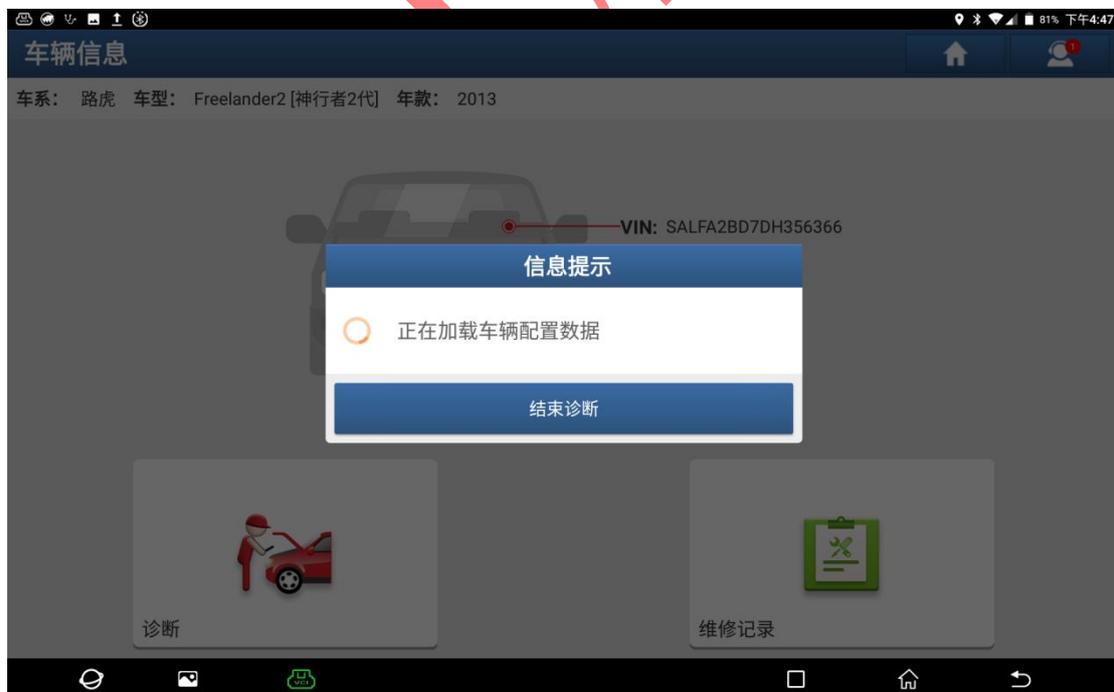
1. 选择 X-431PAD 5 设备, 选择【智能诊断】识别车型, 确认无误后点【诊断】进入测试 (如下图);

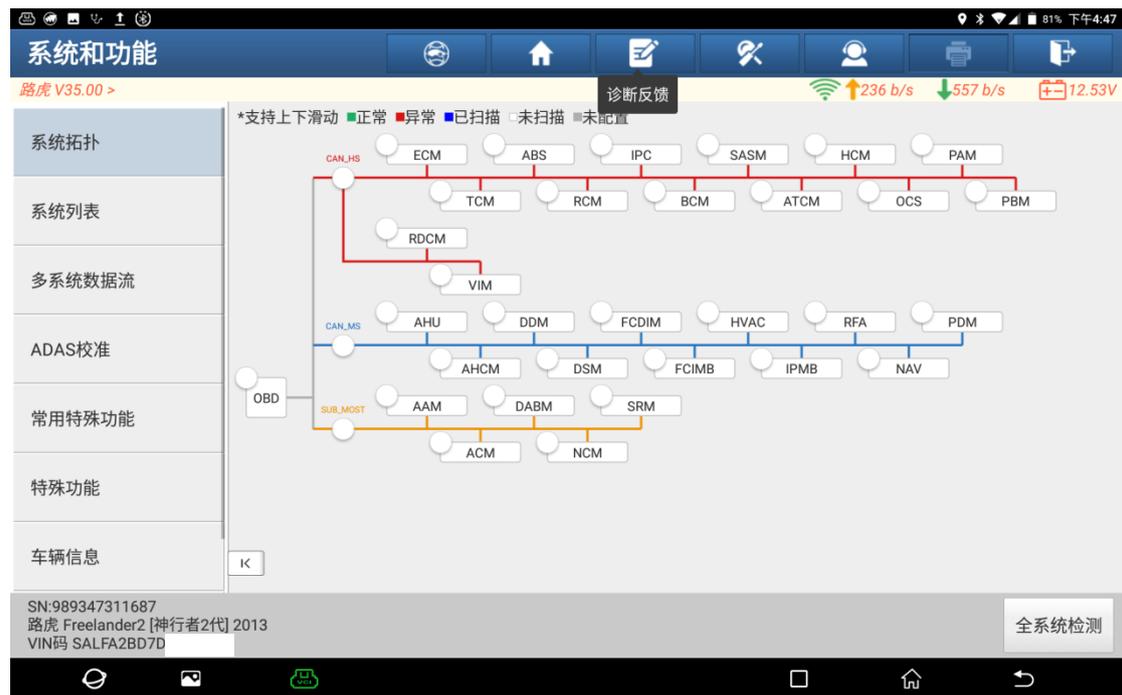
2. 选择【全系统检测】扫描出全车系统（如下图）；

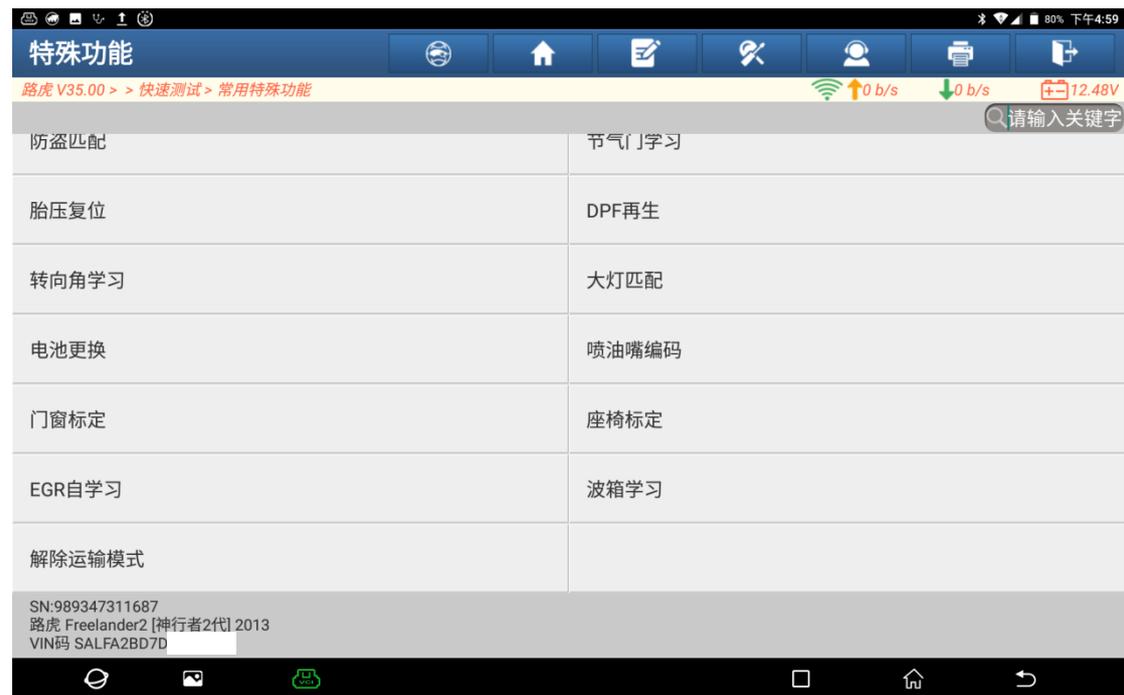
4. 选择【门窗标定】点击进入（如下图）；

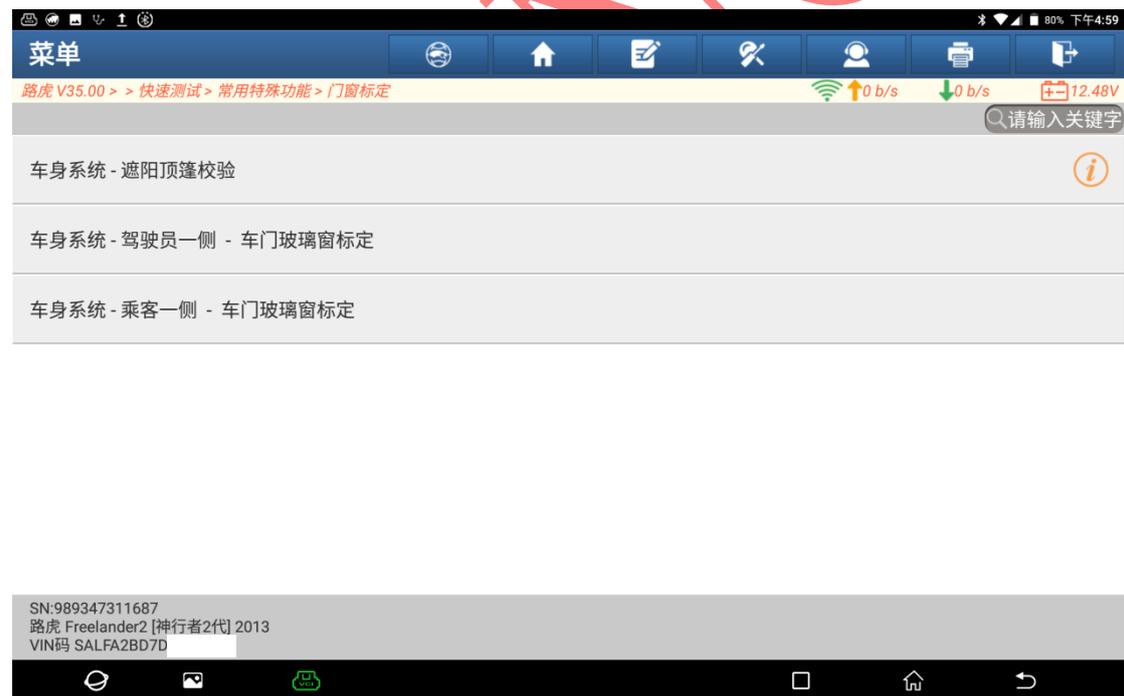
5. 选择【车身系统-驾驶员一侧-车门玻璃窗标定】点击进入（如下图）；

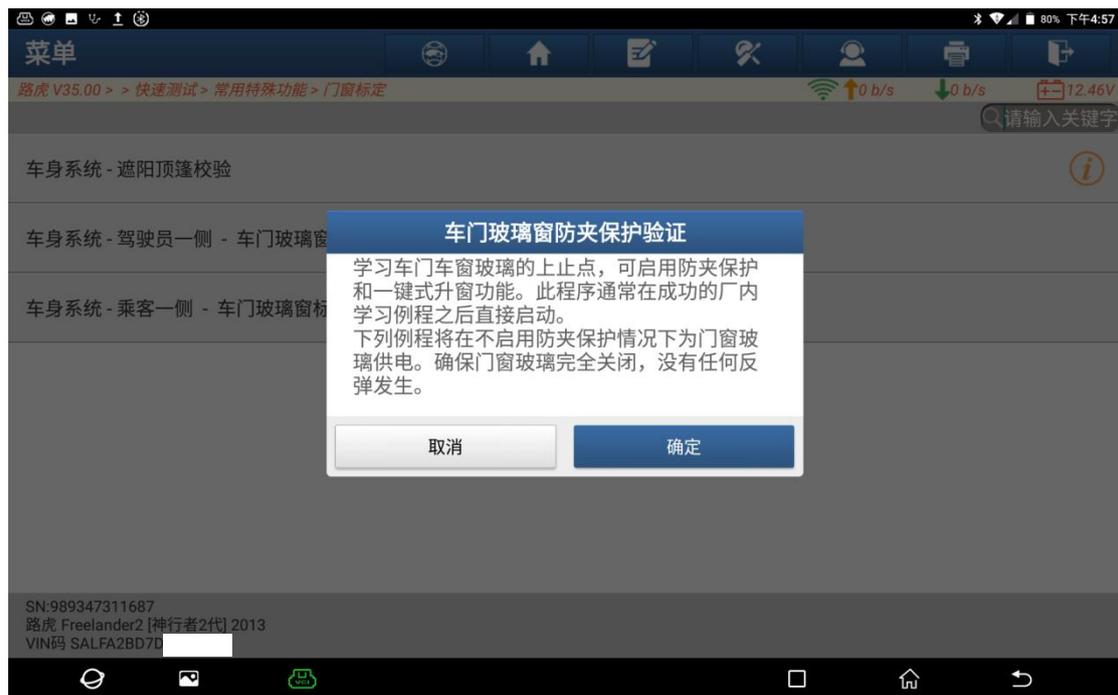
6. 阅读提示后点“确定”开始校准（如下图）；

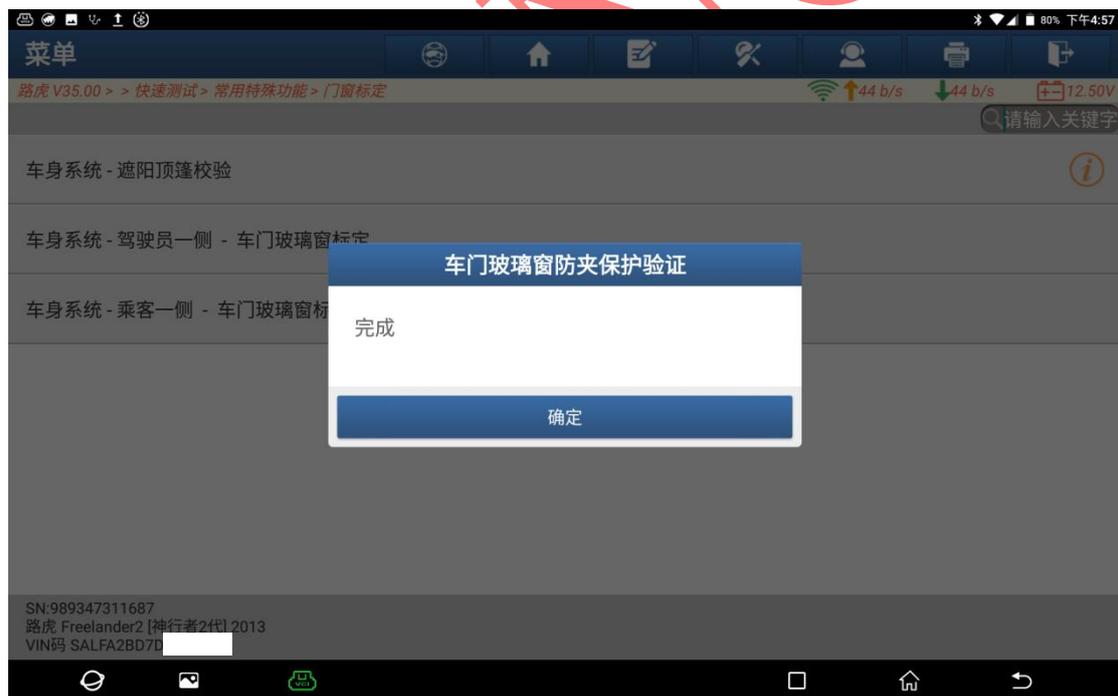
7. 提示“完成”，点“确定”（如下图）；

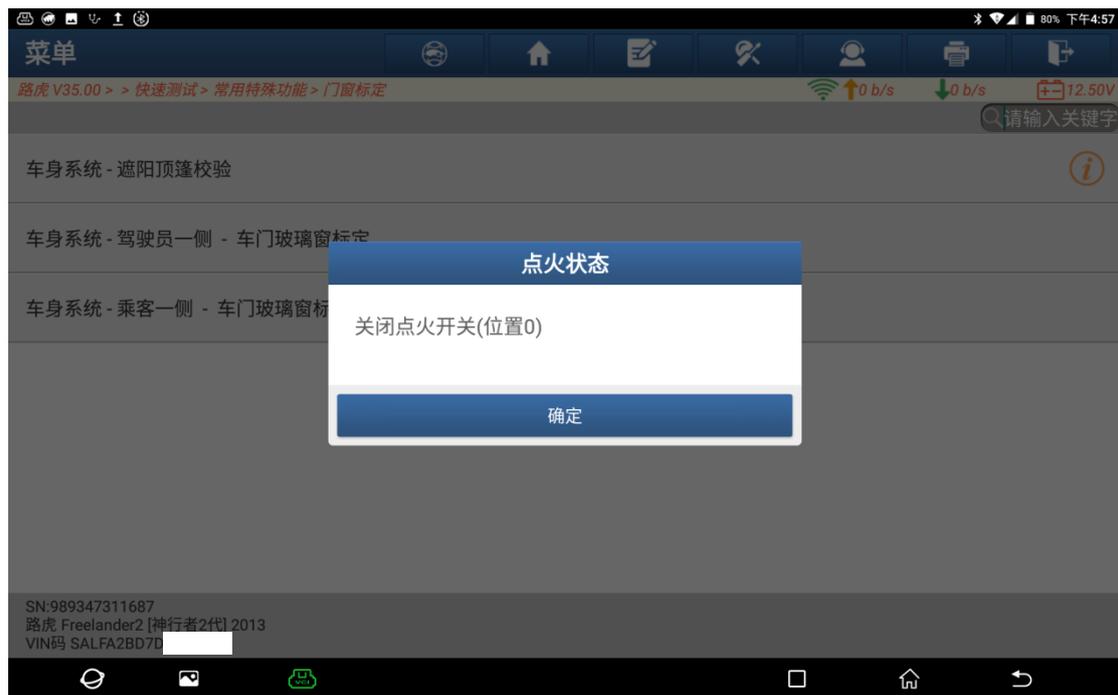
8. 提示 “关闭点火开关”，然后点 “确定”（如下图）；

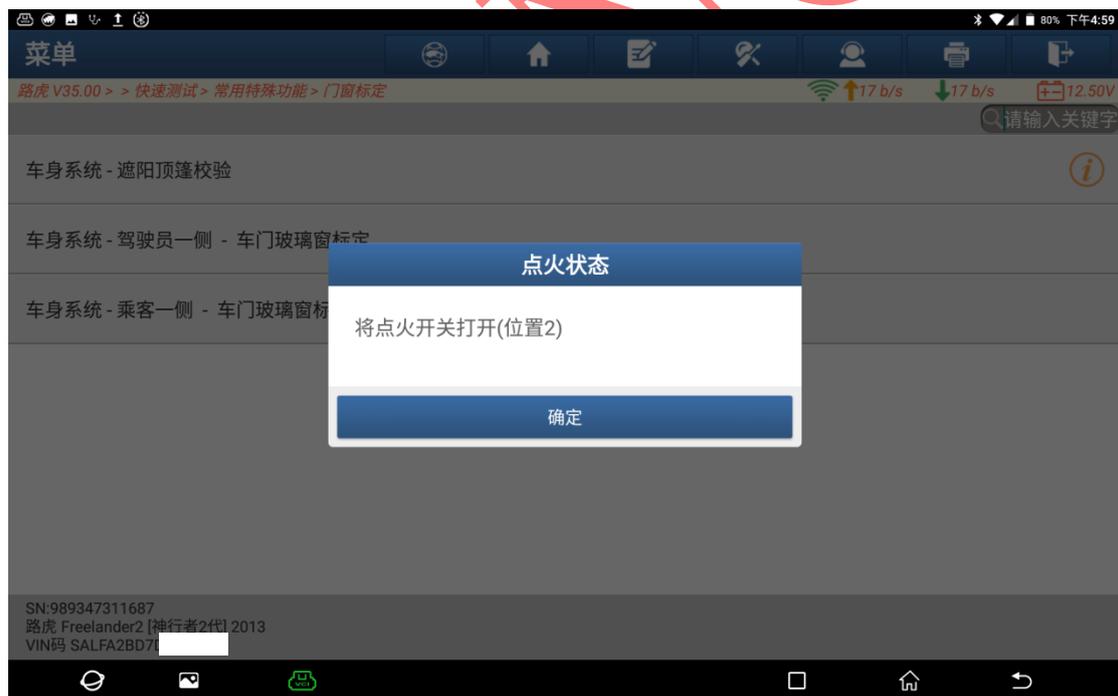
9. 提示 “打开点火开关”，然后点 “确定”（如下图）；

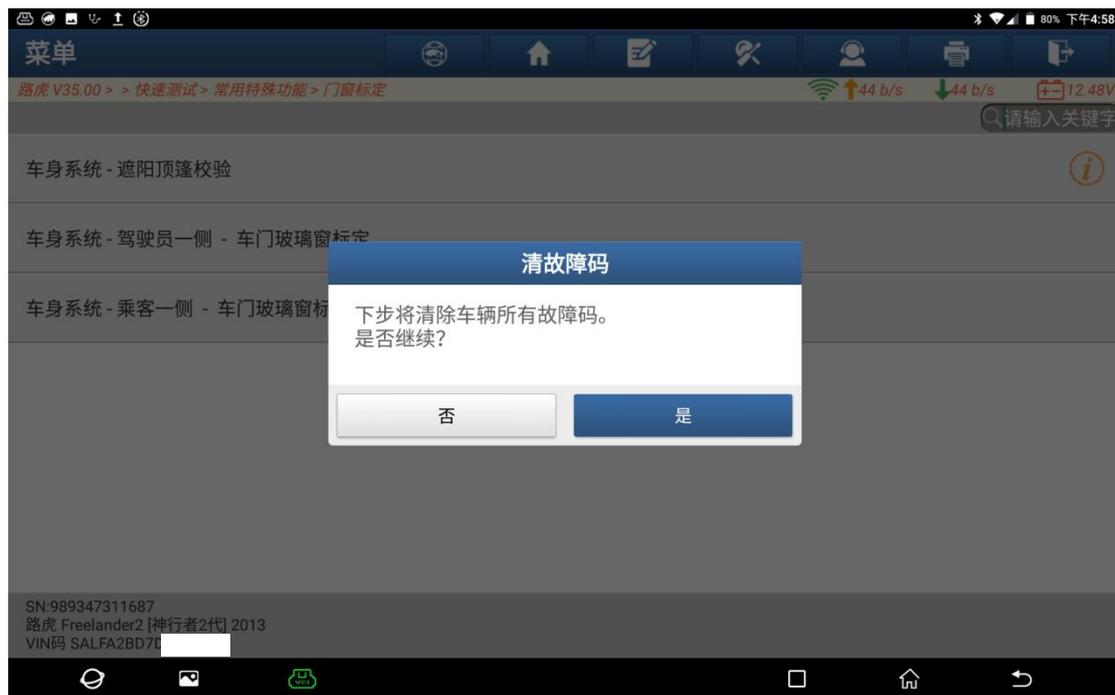
10. 提示“下一步将清除车辆所有故障码”，点“是”（如下图）；

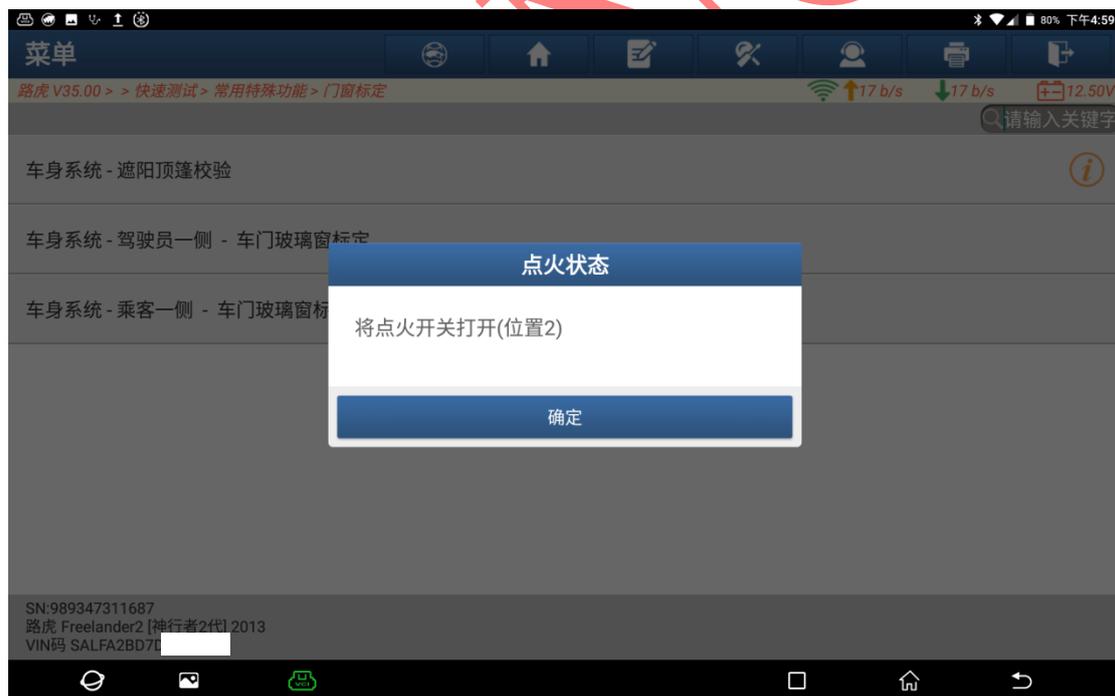
11. 提示“打开点火开关”，然后“确定”（如下图）；

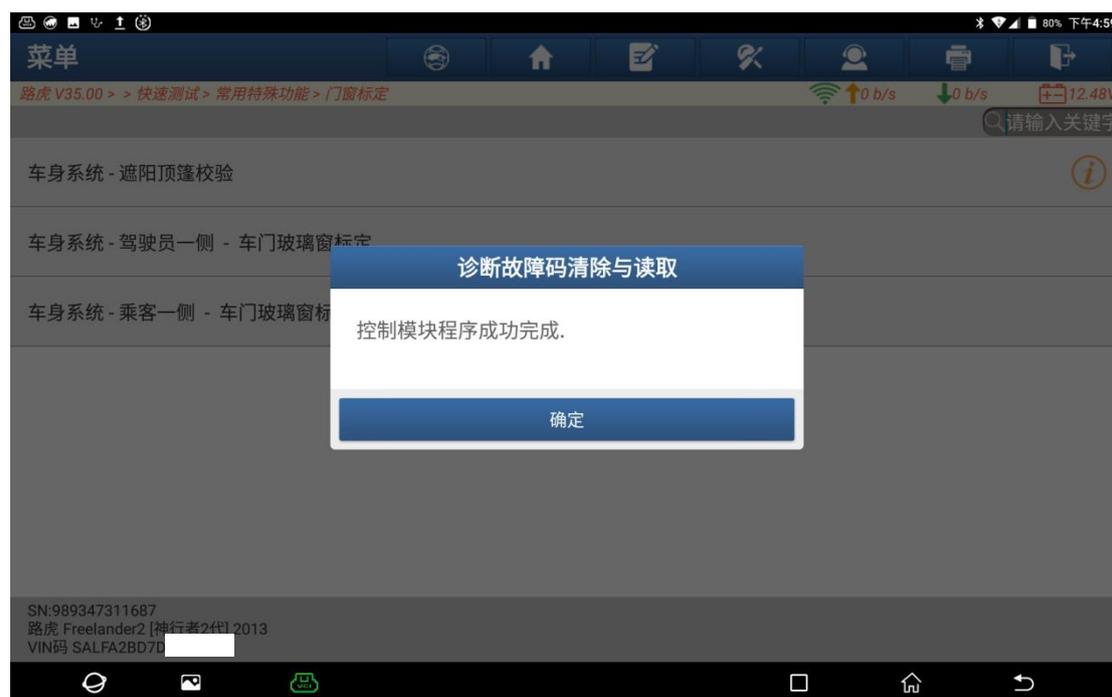
12. 提示“控制模块程序成功完成”，“确定”（如下图）；

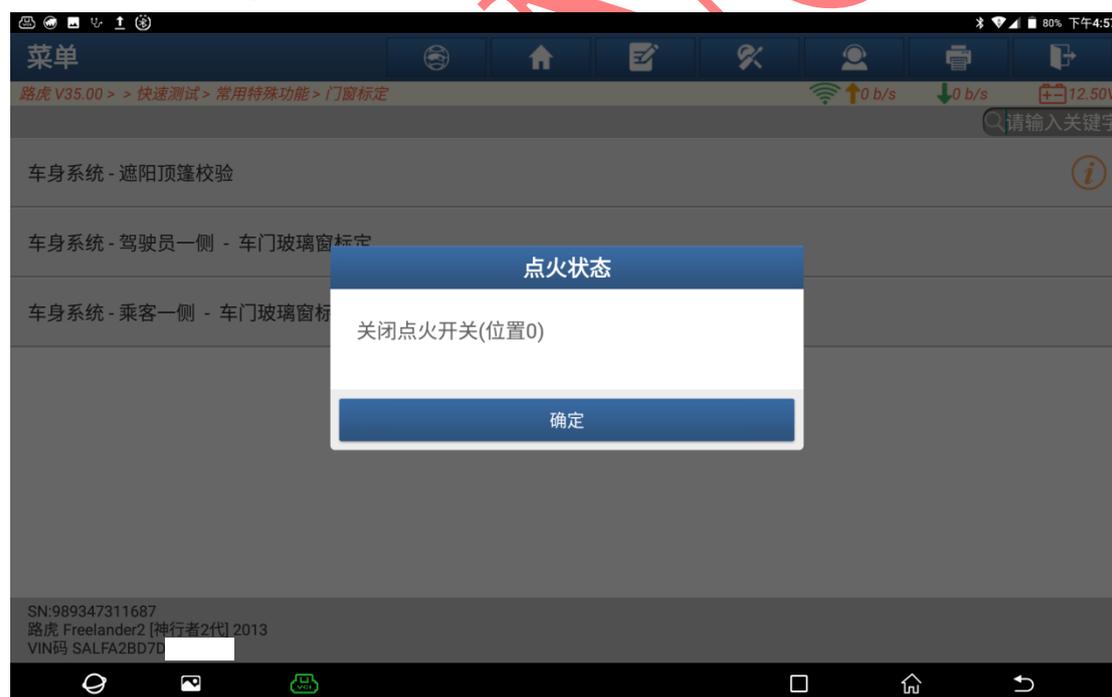
13. 提示“关闭点火开关”，然后点“确定”，学习结束（如下图）。
