## 赛力斯 SF5 毫米波雷达标定

**功能说明：**赛力斯 SF5，前中距离毫米波雷达（MRR）系统有故障码：C1B0D78 未执行对准。需要做“MRR 售后标定功能”。

**实测车型：**2021 年赛力斯 SF5，VIN 为：LM8F7D192MA\*\*\*\*\*（如下图）；

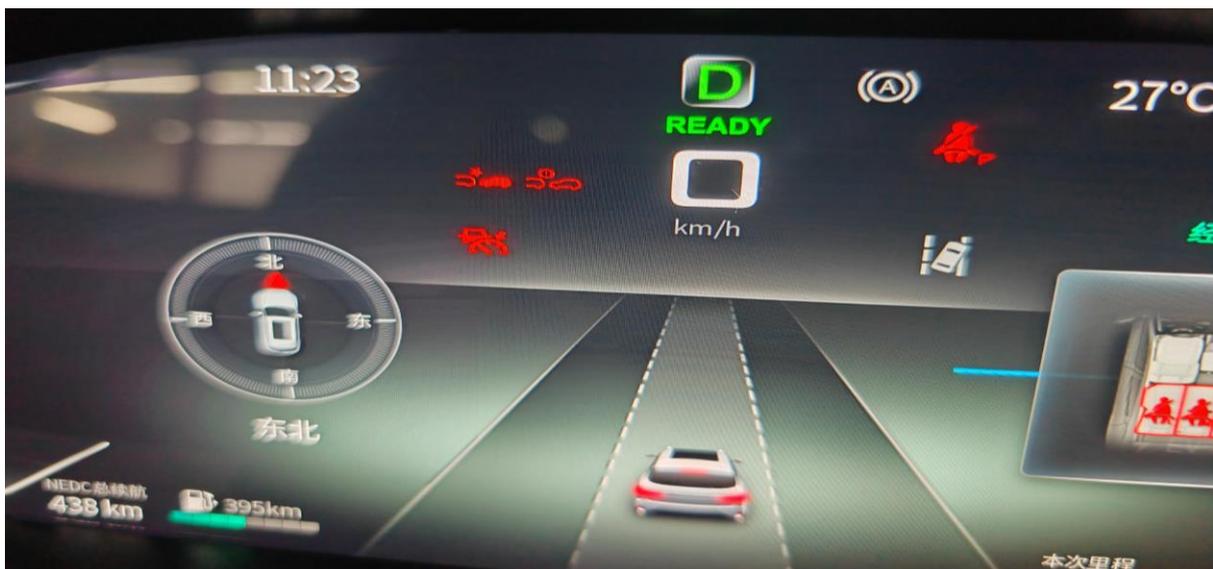
自适应巡航故障灯亮。

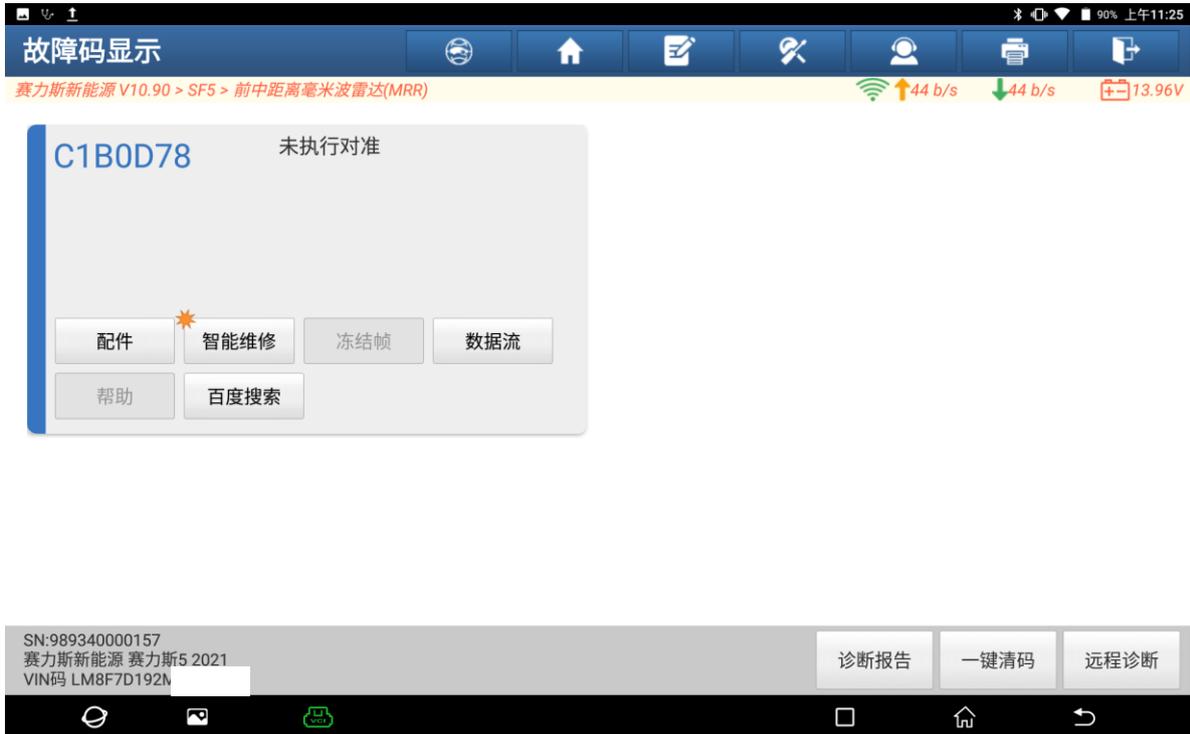
图 1

1. 前中距离毫米波雷达（MRR）系统有故障码：C1B0D78 未执行对准（如下图）；

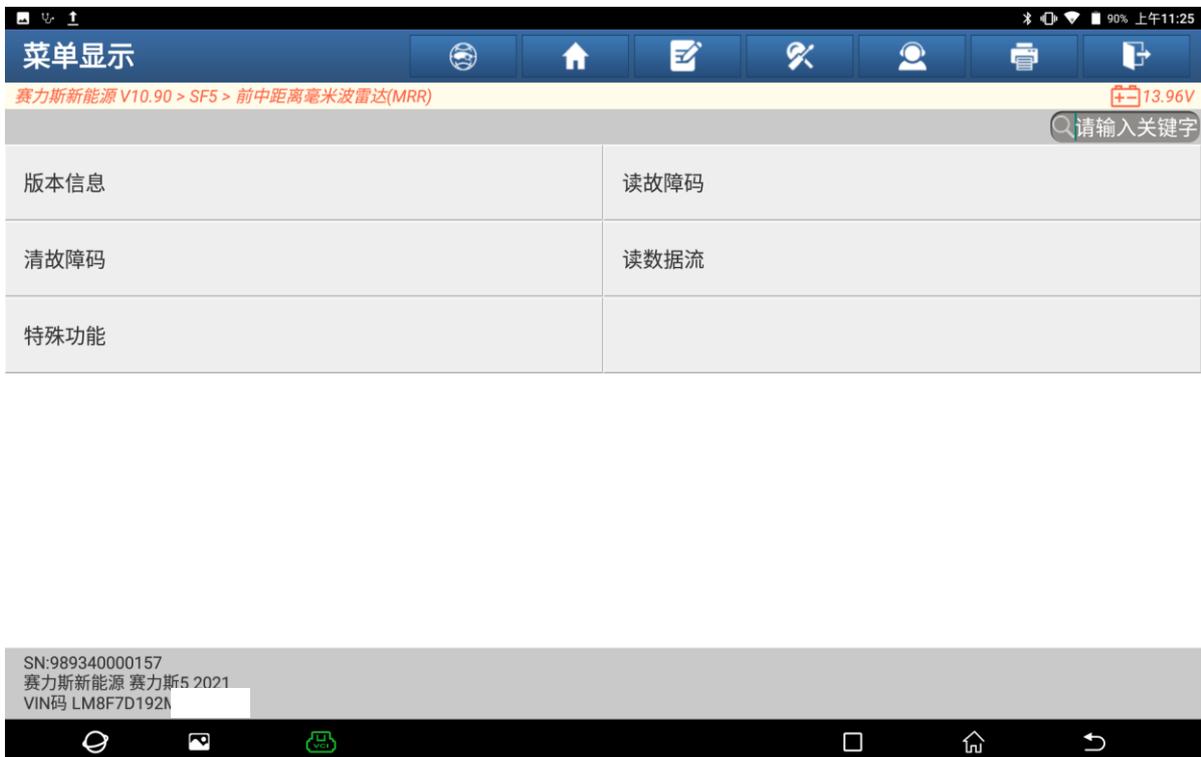
图 2

2. 选择【特殊功能】（如下图）；

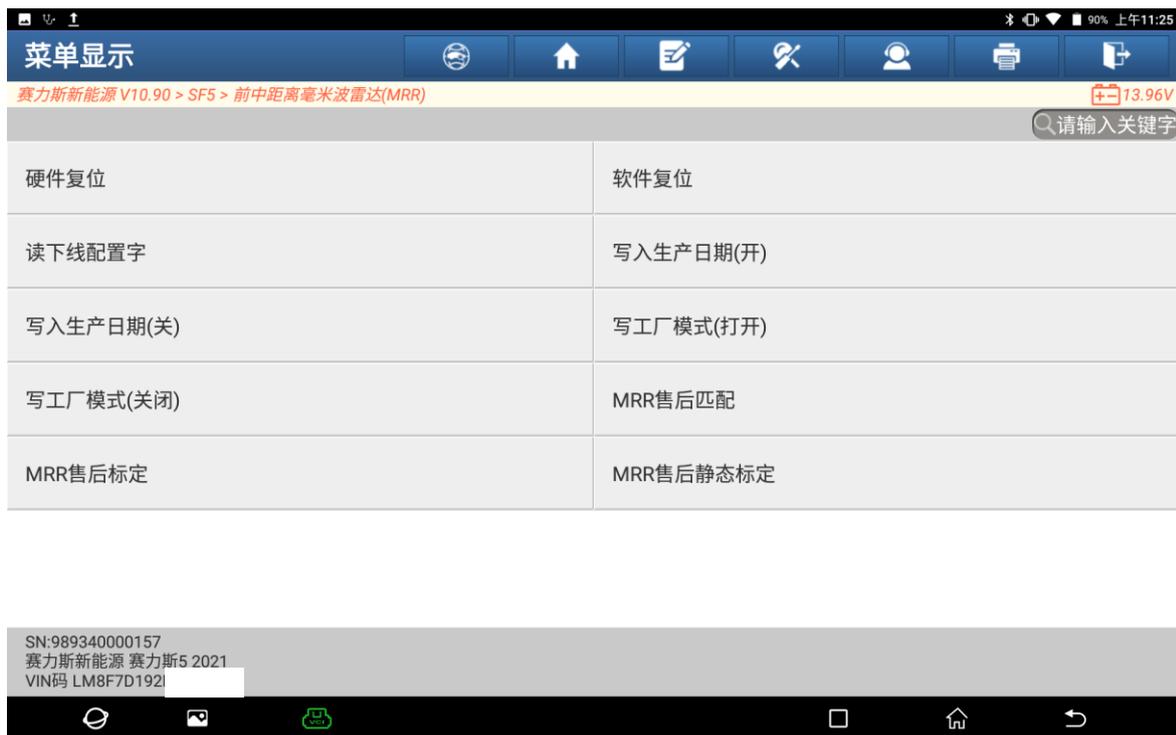
图 3

3. 选择【MRR 售后标定】(如下图);

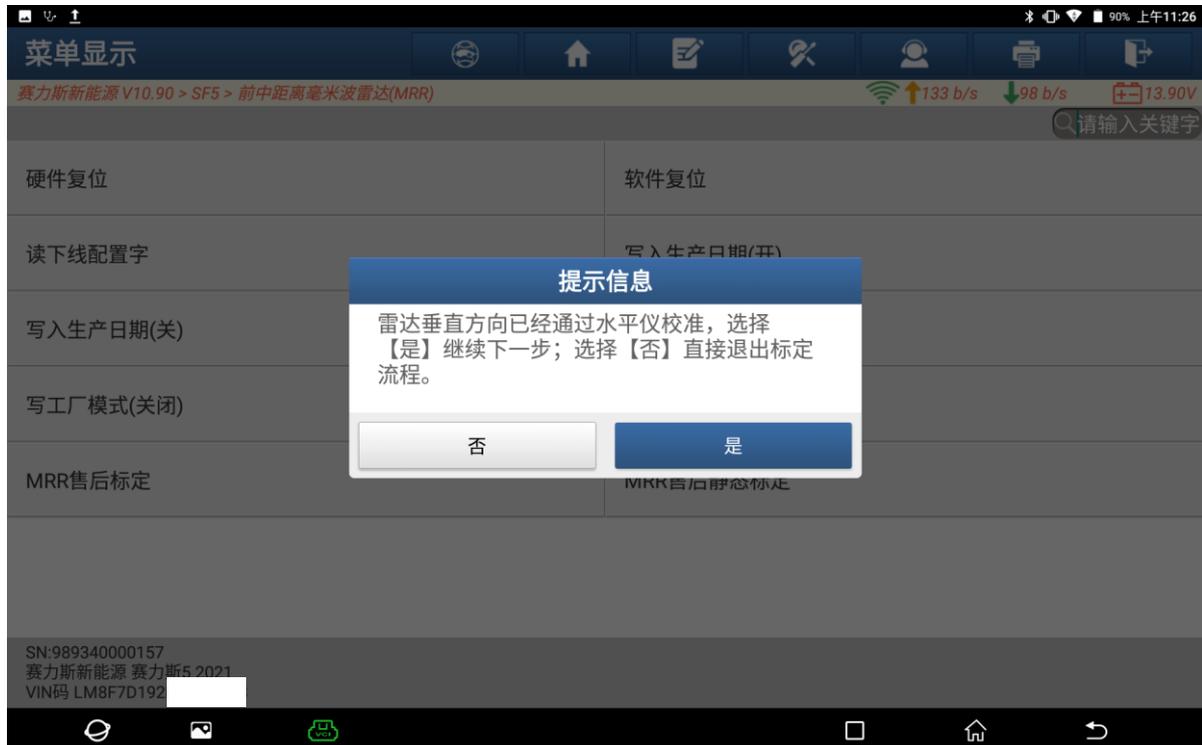
图 4

4. 雷达垂直方向已通过水平仪校准，点“是”;

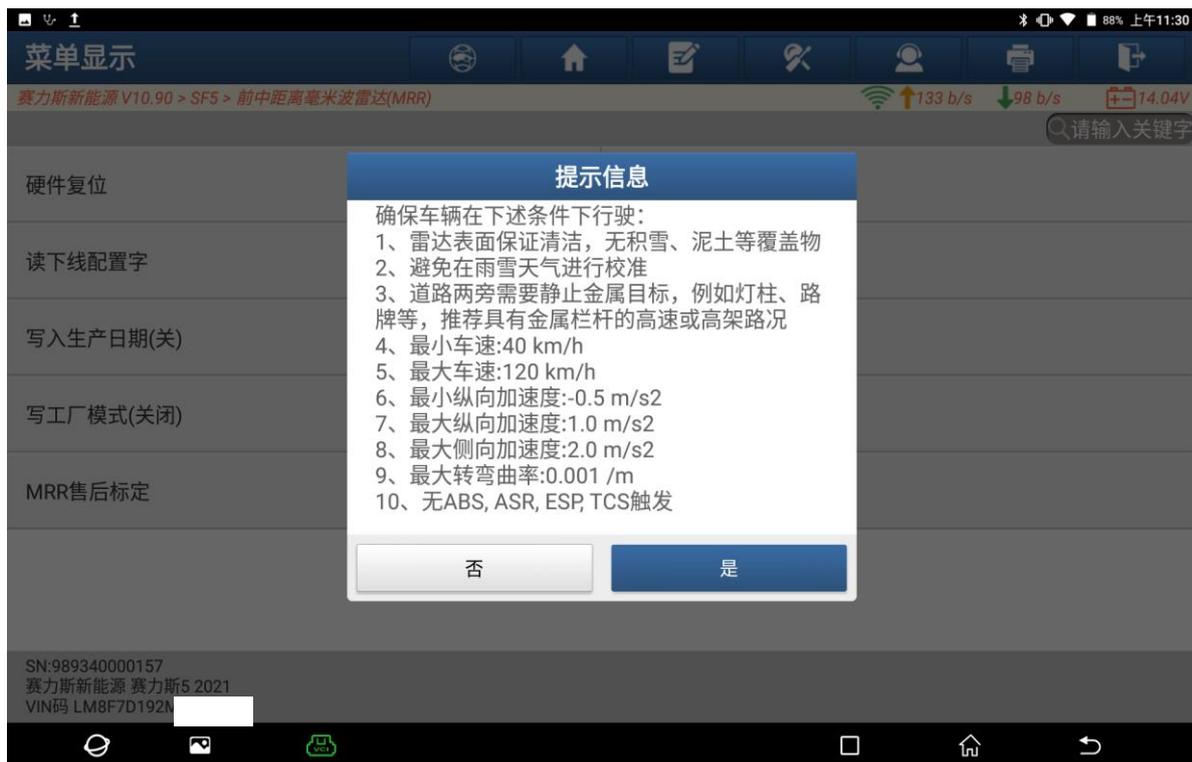
图 5

5. 认真阅读行驶条件，点“是”（如下图）；

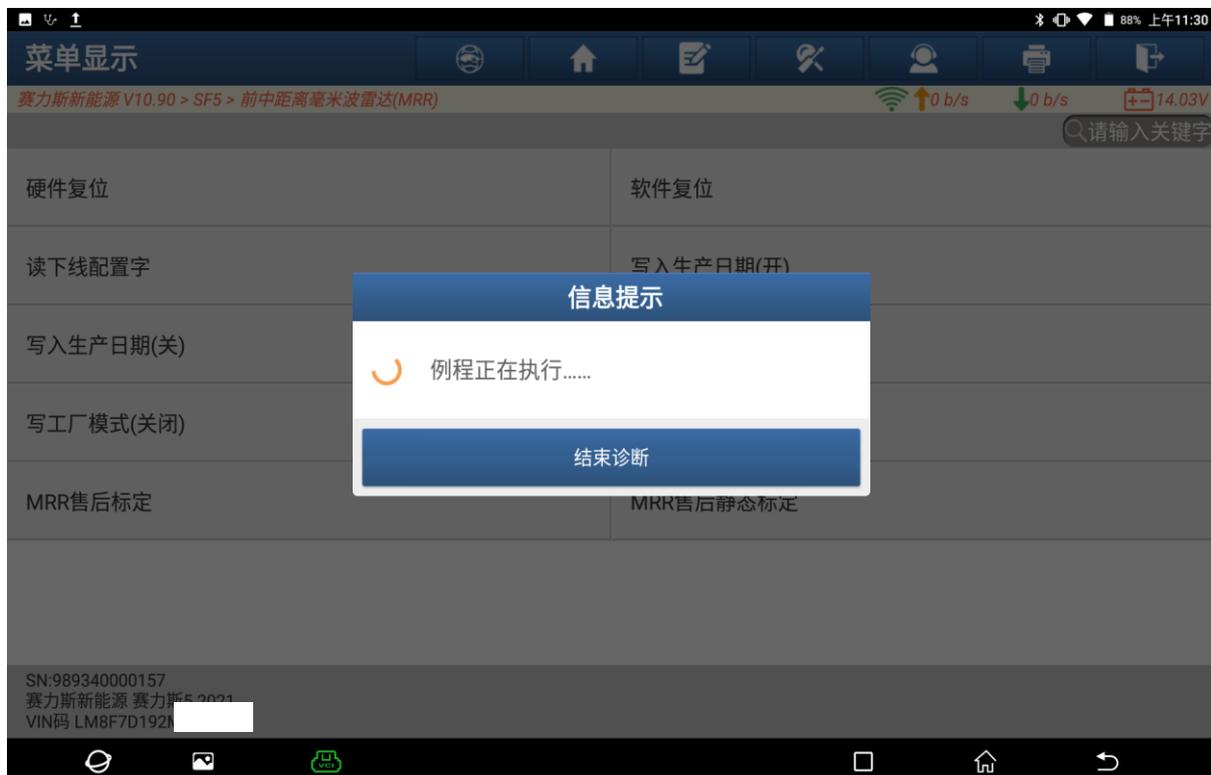
图 6

6. 驾驶车辆，例程正在执行（如下图）；

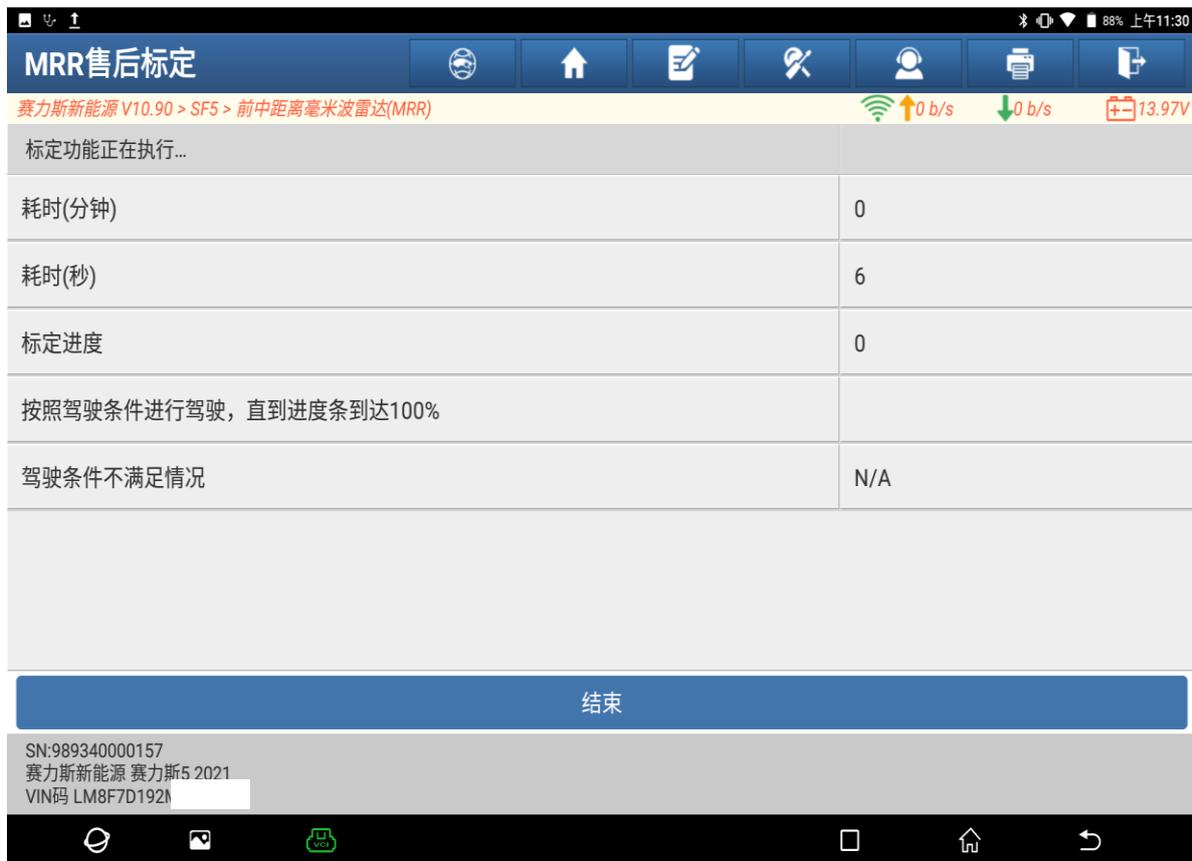
图 7

## 7. 标定进度：0（如下图）；

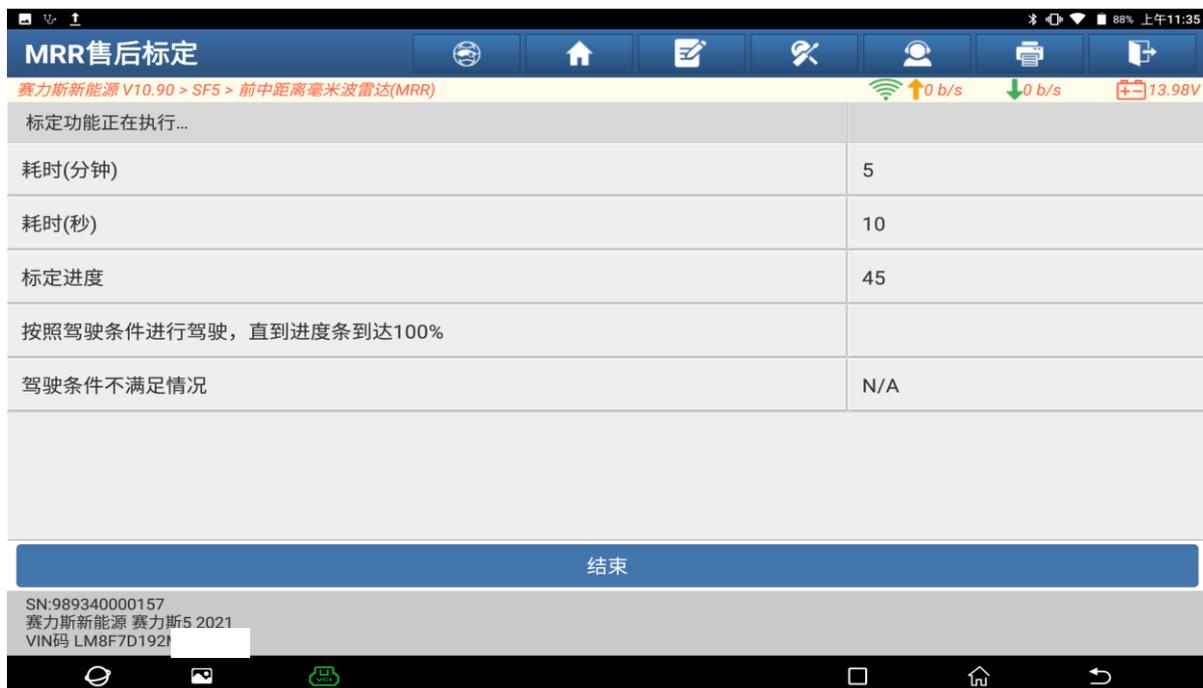
图 8

## 8. 驾驶车辆，标定进度 45%（如下图）；

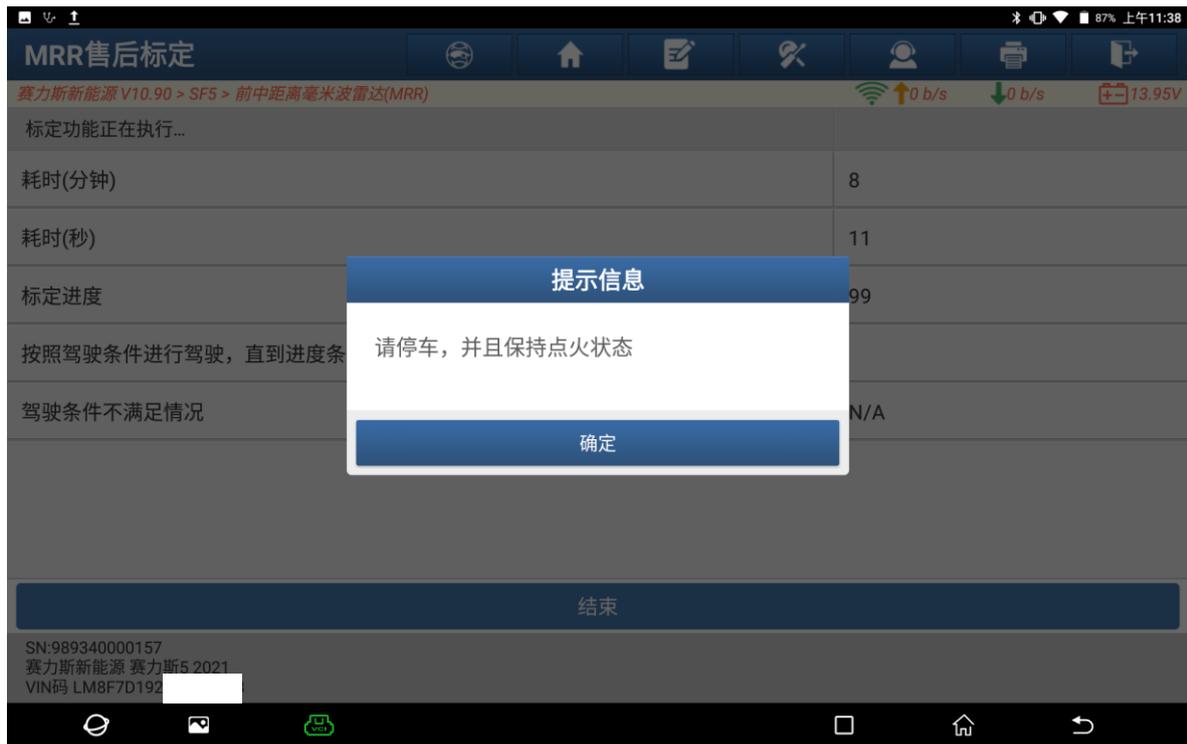
图 9

9. 请停车，点“确定”（如下图）；

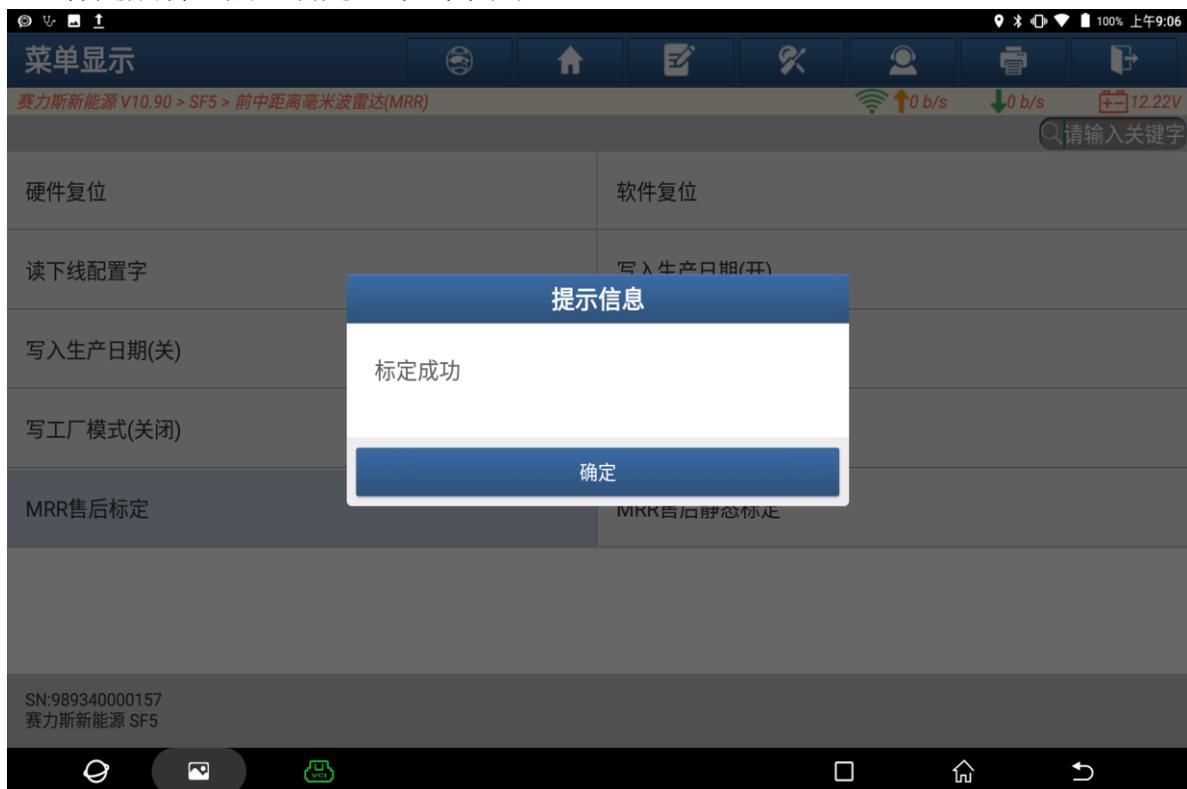
图 10

10. 标定成功，点“确定”（如下图）；

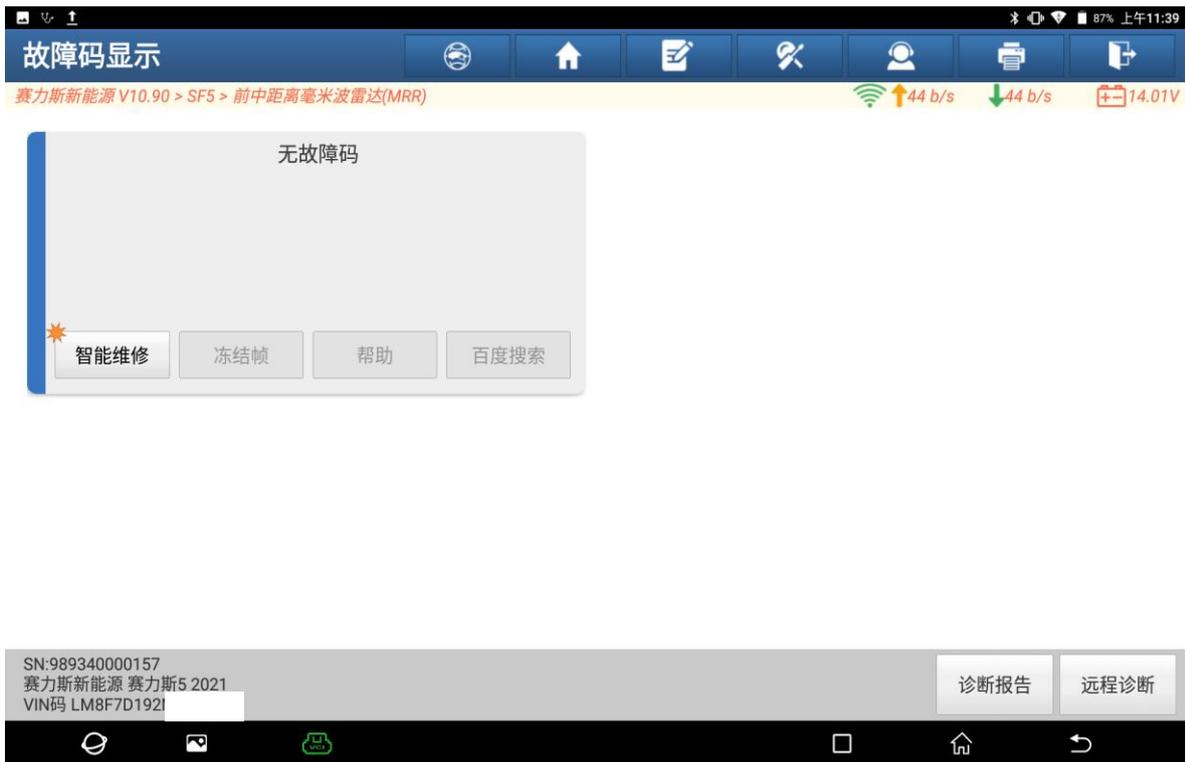
图 9

9. 前中距离毫米波雷达（MRR）系统无故障码（如下图）；

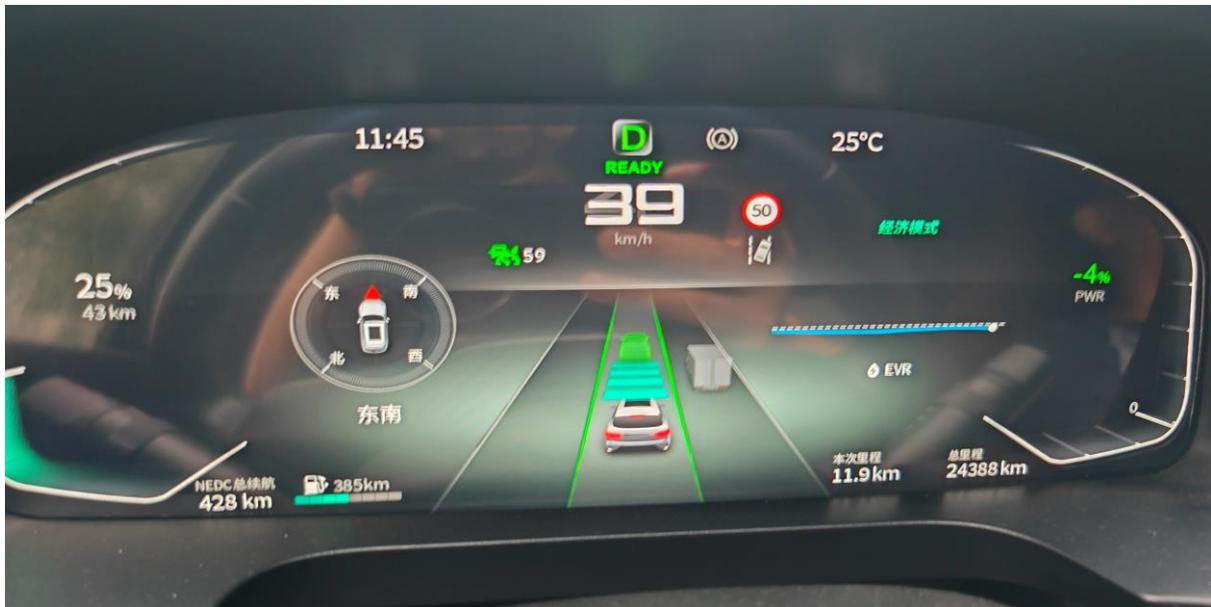
图 10

11. 自适应巡航功能正常。（如下图）；
