因起动机电磁干扰导致捷达不着车故障

捷达出租车不着车（起动机电磁干扰）

车型	捷达 1.6 手动	行使里程	253250 公里	维修日期	2008/08/07
底盘号	LFV2A11G963060317		发动机型 号	BJT

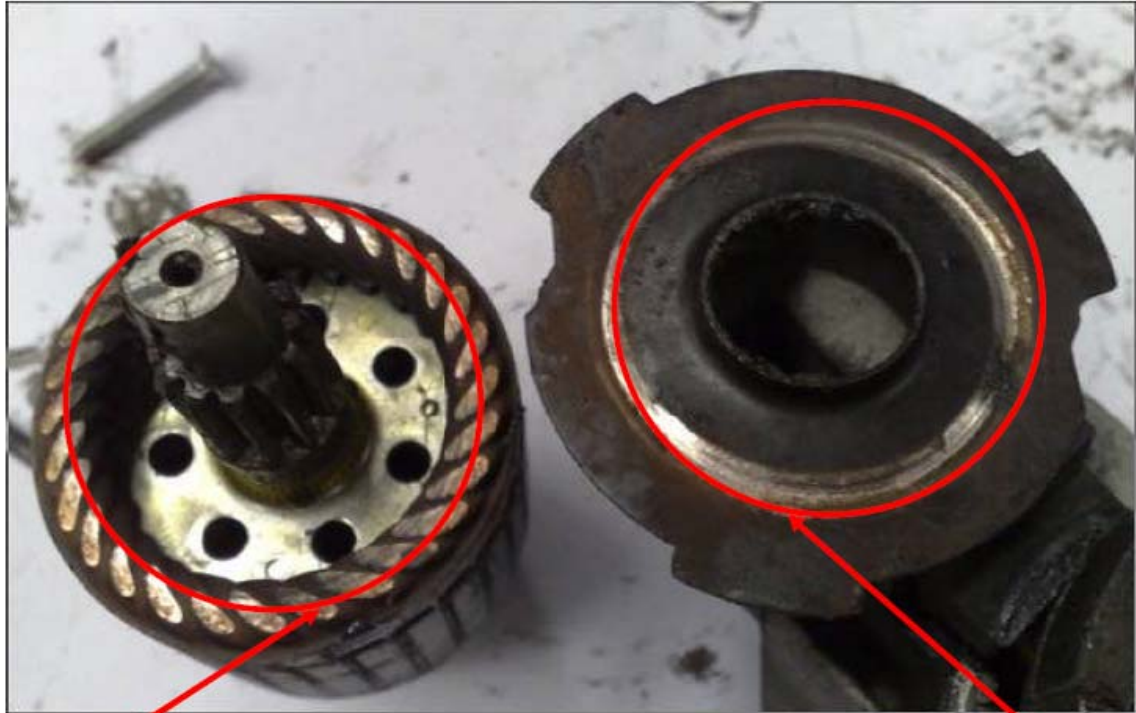
我们首先确定该车为电磁干扰造成的发动机控制单元故障，为了探究保养完起动机后究竟是哪里出现了问题，我们拆解了故障起动机，发现问题如下图：

起动机内部的转子和行星齿轮的挡油盘之间严重磨损导致

起动机转子线圈的端面（左边红色圈住部分）已经严重磨损，并已经将线圈的绝缘漆损坏，当起动机转子旋转时，线圈被挡油盘（金属件）断路，产生强电磁干扰导致发动机控制单元的程序无法正常工作导致车辆无法起动。

故障处理方法：更换起动机，故障排除
