北京现代名驭轿车水温表指示故障

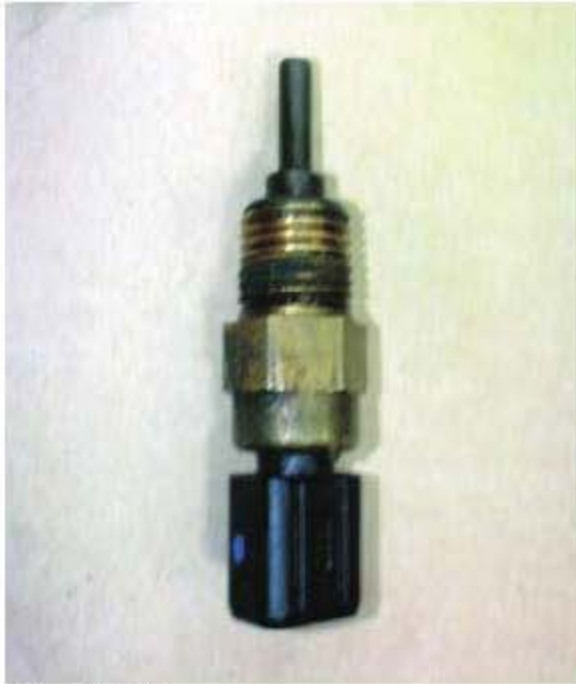
水温传感器

维修人员接车后进行检查，连接故障诊断仪读取故障存储器中的故障码，发现没有故障码。笔者仔细检查后分析，可能是线路搭铁不良或者是仪表故障。询问用户故障是否经常出现，用户反映偶尔出现没有规律，故障出现后关掉钥匙再打开钥匙就正常了。笔者在检查的过程中并没有发现故障现象，所以不能确定故障部位，用故障诊断仪读取水温传感器的数据，温度显示为 86℃，仪表指针在第三格与第四格之间，也就是中位置，属于正常现象，水温传感器电压为 1.3V 左右，开启大灯及用电设备后，水温传感器电压并无明显变化，说明不存在干扰的现象，初步认为是发动机搭铁不良造成的，所以只能对发动机所有的搭铁线进行处理和打磨，然后反复试车也没有发现故障现象，只能交车给用户，并告知用户留意使用。三天后用户来电说故障出现了，并且马上来我店进行检查，来店后维修人员称看到水温表指针停留在 0℃ 位置不动，然后把故障车辆开到车间后熄了火，可是等维修人员打开钥匙后水温表又一切正常了，还是没有捕捉到故障现象。笔者找到维修手册，查看电路图，从电路图上得知仪表盘上的所有表都是共用一个搭铁的，如果搭铁不良的话，其他表也会出现不准的现象，所以排除了仪表搭铁不良的可能。用故障诊断仪检测的水温传感器的数据又是正常的，如果线路和水温传感器没有故障的话，那就是仪表本身的故障。笔者从配件部拿新的仪表装车后，大约试车 10min 后令人惊喜的是故障出现了，这个时候看到了故障现象，水温表指针在中间的时候慢慢往下滑动到 0℃，指针停留在 0℃ 不动，这时用故障诊断仪读取水温传感器的数据，温度在 86℃，水温传感器电压在 1.3V 左右。令笔者烦恼的是我们之前的判断是错误的，这说明仪表本身也没有故障。笔者拿新的水温传感器装配，就在装配水温传感器的时候担心会漏水，就打了密封胶，装好后试车故障还是一样，这时维修思路已经陷入僵局。笔者仔细分析电路图，水温传感器的一个插脚给 ECM，另一个给了水温表，通过水温传感器本身的壳体搭铁，所以当有仪表上的指示有问题时，ECM 的信号是不受影响的，诊断仪读取的数据是正常的。问题会不会出现在水温传感器搭铁上？仔细观察拆下的水温传感器（如图所示），发现在螺丝牙上的螺栓固胶比较厚，笔者分析可能会造成与发动机壳体接触不良现象，并且我们在装配的时候也打了一层密封胶，于是重新处理水温传感器表面的搭铁后，反复试车也没有发现故障，交车给用户，使用一个月

后回访用户，没有发现故障出现，故障排除。

由于水温传感器的搭铁不良，导致笔者在维修诊断的过程中思路转了一个弯。搭铁不良不能从一个方面处理，还要分析电路图，从多个角度找到故障的突破口。
