# 2012 福克斯发动机冷启动后仪表报警

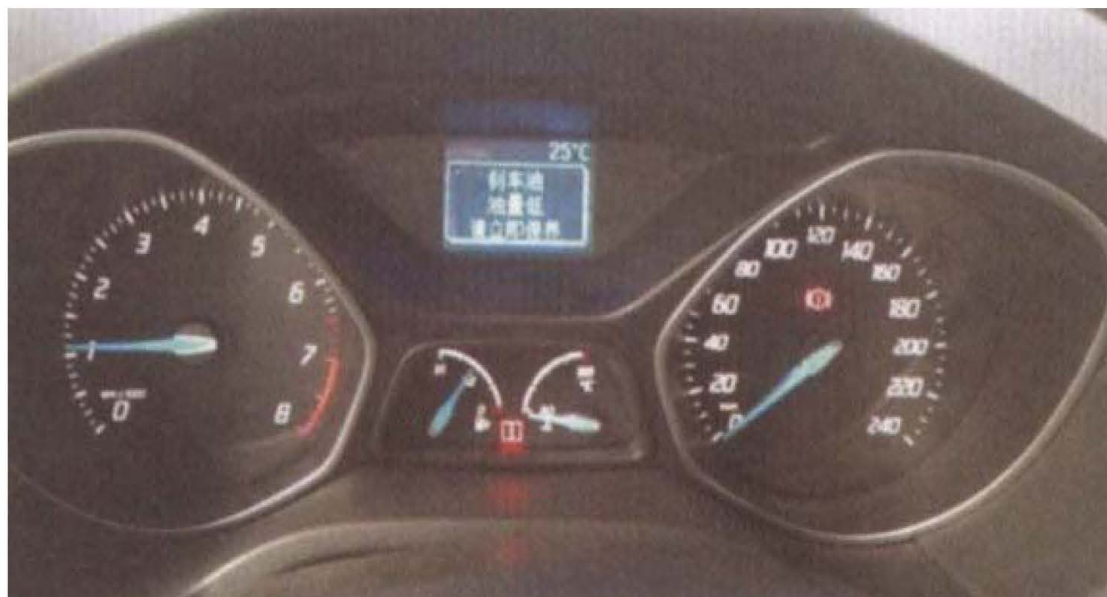
一辆行驶里程不到 100 公里,搭载了 1.6 L 发动机和手动变速器的新福特福克斯车。该车因发动机冷启动后仪表信息中心显示“刹车油油量低请立即保养”,且释放驻车制动器后制动报警灯常亮的故障现象而进厂检修。

- 4) . 第二天一早客户打来电话, 反映故障再次出现。但是在开来我厂的途中故障现象消失。维修人员检查了制动液液位, 正常; 断开制动液液位传感器导线连接器后试车, 仪表报警; 短接制动液液位传感器导线连接器后恢复正常, 这说明 BCM, IC 及其之间的通讯均正常。用万用表测量制动液液位传感器的电阻, 液位正常时, 电阻为  $1.2\ \Omega$ , 测量制动液液位传感器导线侧连接器的端子 1, 搭铁正常, 端子 2 的电压约为 12V; 维修人员找来 2 台试乘试驾车, 测量制动液液位传感器的电阻, 均在  $0.2\ \Omega \sim 0.3\ \Omega$ , 显然, 故障车的制动液液位传感器的电阻不正常。
- 5) . 由于库房内没有制动液补偿罐, 只得将试乘试驾车的制动液补偿罐与故障车对调。拆下故障车和试乘试驾车的制动液补偿罐, 并将制动液补偿罐内的制动液排尽, 将 2 个制动液补偿罐的加液口向上, 测量制动液液位传感器的电阻, 均为  $\infty$ ; 将制动液补偿罐翻转过来, 使加液口向下测量其电阻, 正常车辆的制动液液位传感器的电阻约为  $0.3\ \Omega$ , 而故障车制动液液位传感器的电阻约为  $4\ \Omega$ , 因此可以确定故障是制动液液位传感器导致的。
- 6) . 对调后第二天早晨, 电话联系客户, 车辆一切正常。而接通试乘试驾车点火开关后, 其仪表信息中心显示“刹车油油量低请立即保养”, 松开驻车制动器后制动报警灯常亮, 此时测量制动液液位传感器的电阻为  $\infty$ 。
