# 不好挂 3 档

故障现象: 一辆北京现代伊兰特 1.6 L 手动挡轿车, 行驶里程 3.5 万 km, 用户反映车辆行驶中 3 档不好进。

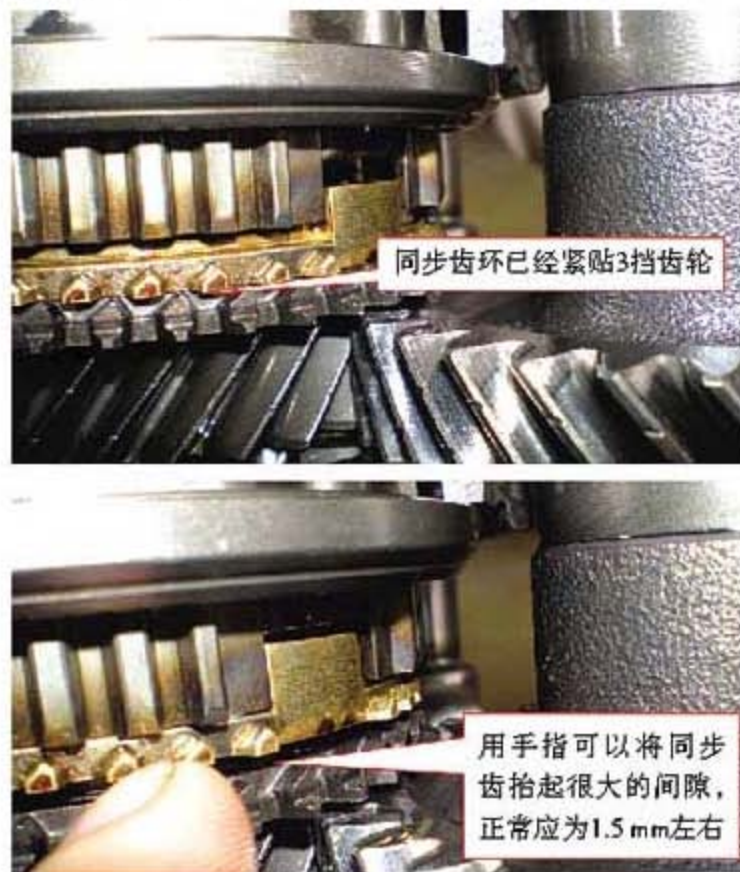
图 2

- 3). 分解变速器后，重点检查 3 挡同步器，发现了异常情况(图 2)。通过图 2 可以看出，3 挡同步器的间隙明显不正常，问题也就出现在这里。伊兰特轿车的变速器 3 挡同步器和其他挡位的普通同步器不一样，采用的是比较先进三锥面同步器齿环。进一步解体发现了故障的真正根源(图 3)，可以很明显看出，由于铜齿环与钢齿环都是锥形，而铜齿环外圆磨损后锥形外径整体变小，套上钢齿环后就产生了一定的间隙，所以当车辆行驶时，3 挡同步器失去了同步作用，所以在行驶中会出现进 3 挡比较困难甚至有时进不了挡的情况，而在车辆静止状态时进挡又没有异常的现象。

- 4). 故障排除：更换 3/4 挡同步器、3 挡锥形铜齿环、锥形钢齿环等相关配件，装车后试车正常。
