# ESP 按钮按下后不回位

涉及车型: 备件组织号在 10882--10890 之间的部分凯旋车辆。

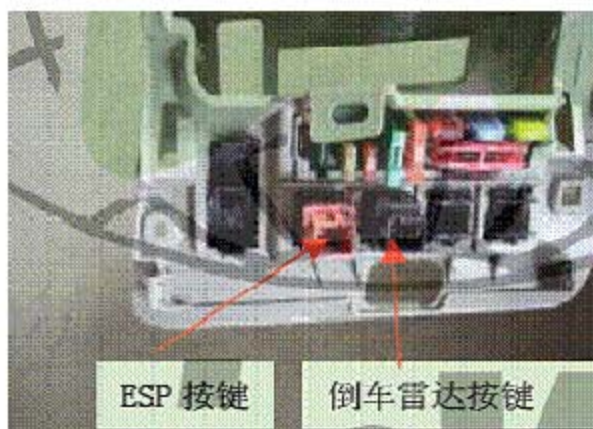
故障现象: 驾驶员侧仪表板上 ESP 按钮按下后不回位, 按钮上的指示灯点亮, 同时组合仪表 ESP 报警灯点亮。

- 1). ESP 控制按键和驻车雷达控制按键没安装到位或 ESP 控制按键和驻车雷达控制按键与仪表板下装饰件的盖板干涉。
- 2). 拆卸驾驶员侧仪表板下装饰件, 检查 ESP 控制按键和驻车雷达控制按键是否装配到位, 若没有, 重新安装。重新装配后必须保证: 控制按键两边的卡子都卡在仪表板上, 按下后, 两键都能正常弹起; 如下图:
