# 车门玻璃上升到顶部 或换向运行异响

涉及车型: 备件组织号 11894 前的 C-Triomphe 凯旋和 C-Quatre 世嘉车。

故障现象: 车门玻璃上升到车门顶部, 或换向运行时, 玻璃升降器中发出咔的噪音。

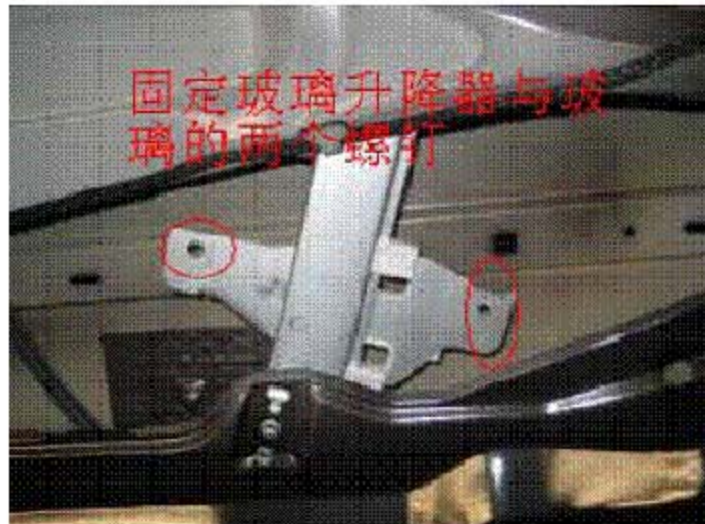
- 1). 车门玻璃的固定卡夹导致连接玻璃升降器与车门玻璃的固定螺钉松动, 车门玻璃换向运行时产生噪音。
- 2). 售后措施:
  - A). 按照编号: BRE 0930C 的售后工艺拆卸:
    - = 车门的内手柄外罩。
    - = 车窗升降器开关总成。
    - = 车门内衬板。
    - = 车门内防雨帘。
  - B). 操作车窗升降器开关降下车门玻璃, 在如图示位置, 使连接玻璃升降器与车门
  - C). 玻璃的两个固定螺钉显露出来。
    - = 前车门

- D). 检查连接玻璃升降器与车门玻璃的两个固定螺钉是否松动?如果出现松动,按下面的步骤操作。
- E). 拆卸连接玻璃升降器与车门玻璃的两个固定螺钉。
- F). 取下车门玻璃上的两个固定卡夹,使用备件编号: 922752 的备件卡夹更换原车的两个卡夹。

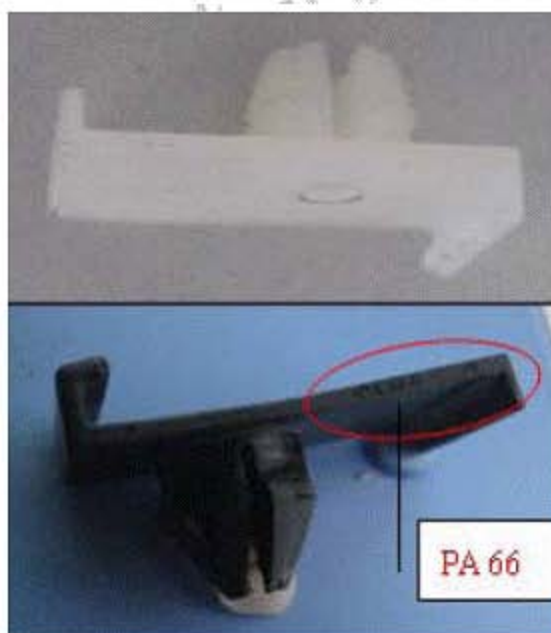
- = 原车的卡夹可能是白色卡夹或是标记有“PA66”的黑色卡夹。

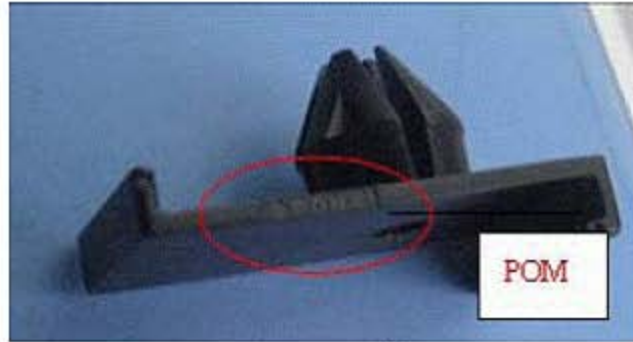
- = 备件编号: 922752 的黑色卡夹标记有“POM”

- G). 重新连接玻璃升降器与车门玻璃的两个固定螺钉并拧紧, 拧紧力矩:  $3.5 \pm 20\% \text{N} \cdot \text{M}$ 。
- H). 按照拆卸操作相反的顺序安装拆卸下来的零件。
