音响没有声音

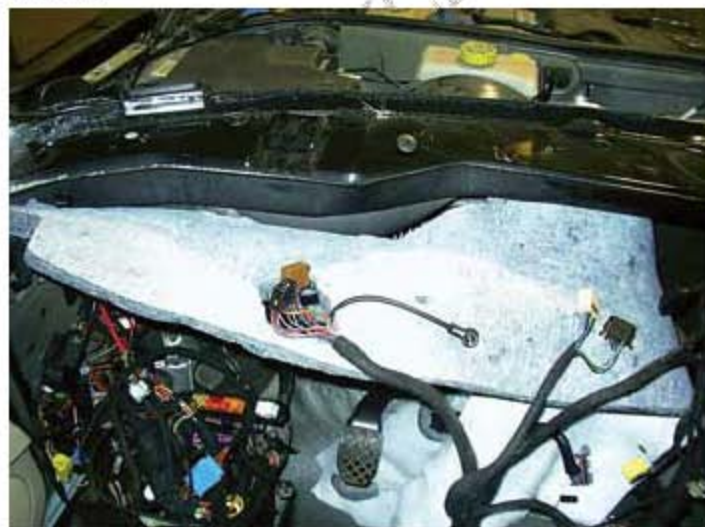
图 1

- 1). 经长时间试车, 收音机果然不响了。经过检查, 笔者发现此车在刚打开收音机时会有 2 ~ 3 s 的声音, 然后声音迅速变小直至无声。由此可以确定, 收音机、扬声器本身并没有问题。此时不拔掉插头, 利用万用表从收音机处测量, 发现右后扬声器线对地短路。笔者从 B 柱处断开右后门线束, 短路现象依然存在。因此, 可以确定短路点在线路上, 可以排除扬声器本身短路的可能。接下来笔者检查了车身内部右线束, 没有发现短路点。为了进一步检查, 只好拆下仪表台, 在拆下仪表台后仔细检查线束, 终于发现了故障点。由于线束固定不合理, 仪表台横梁背面有一条螺钉将右后扬声器线 (图 1) 绝缘层顶破, 造成短路。

- 2). 对于这种线路原因造成的偶发故障, 确实不好准确诊断, 因为只有故障出现时才能准确测量确定故障点。收音机不响, 是因为当线路出现短路时, 收音机会自动进入保护状态, 此时扬声器便不会有声音。另外, 对于线路上的故障点应该分段排除, 尽量缩小故障范围。
