遥控开锁时后备箱同时打开

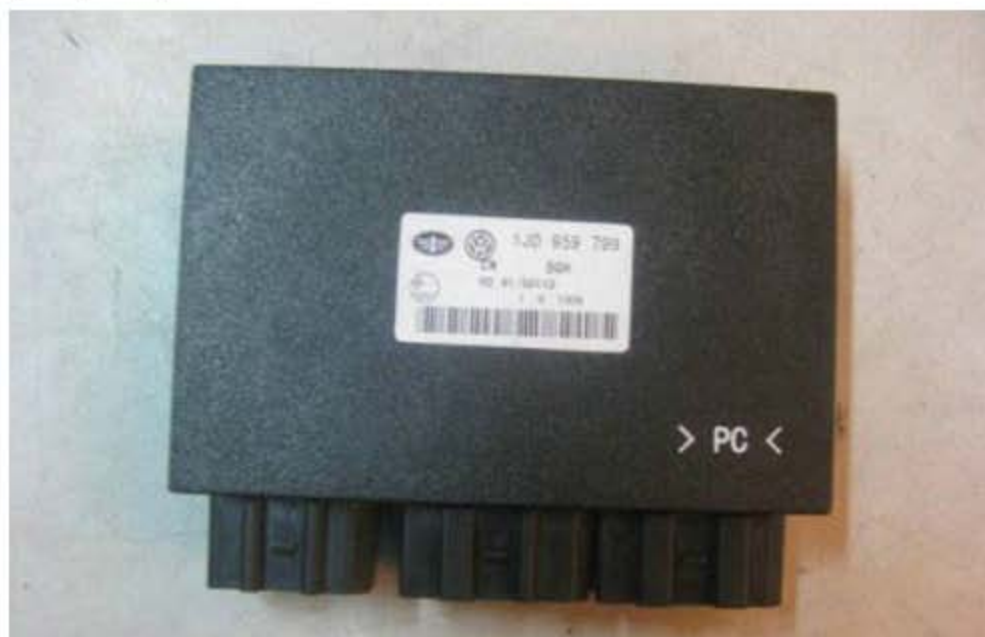
07年6月份生产的高尔夫,宝来经典三厢或二厢车采用新设计的舒适单元,内部集成了清洗刮水控制功能,取消了防盗喇叭报警,由双音喇叭实现其功能。其零件号为:1JD959799。

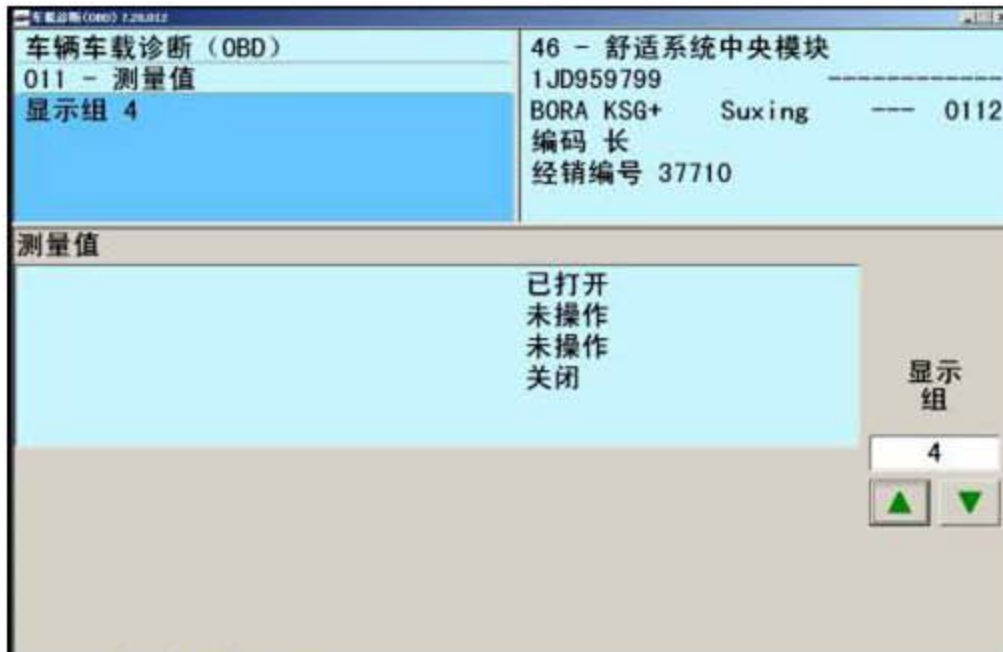
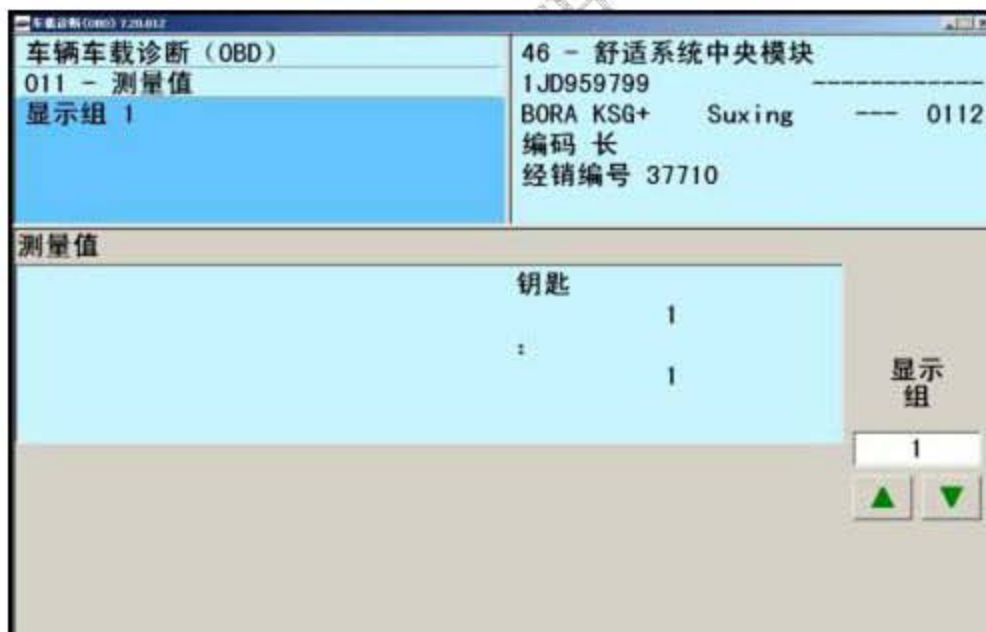
- 1). 操作遥控钥匙控制按钮,实测后备箱盖的确偶发出现无规律自动打开现象,在故障再现时,通过46-04-001区可监控到后备箱电机处在激活状态,数据流显示“已打开”,正常条件下后备箱电机工作只能处于两种原因:一为短时操作遥控器的后备箱模式按钮,二为操作车内后备箱开启开关。46-04组2区显示车内后备箱开关状态,实测观察,故障再现时车关并未出现触发状态。由此可将后备箱电机单独开启误触发锁定为遥控器发射信号故障或舒适单元处理遥控信号有误。
- 2). 通过001组4区只能检测是否接收到遥控信号,系统不能区分开,锁或后备箱单开模式进行识别监控,因为开锁,闭锁,后备箱单开皆显示为1(四区),重新匹配一把遥控试险,仍出现偶发触发后备箱情况,这样故障只能又缩小为舒适单元了,此时又发现一个隐蔽的信息,闭锁时不闪光,观察长编码正确无误,又从另一面证明了舒适单元内部电气元件不稳定故障的存在必然性。
- 3). 拆装舒适单元发现T24脚的19脚至24脚皆有一定程度的锈蚀现象,而舒适单元的30供电和闪光灯外接电路皆在其中,分析为进插脚进水导致单元内部

电路工作处在不稳定状态，偶发出现单元接收到遥控开锁信息后电路分析不稳定，误触发后备箱电机工作执行回路。
