变速箱故障检修

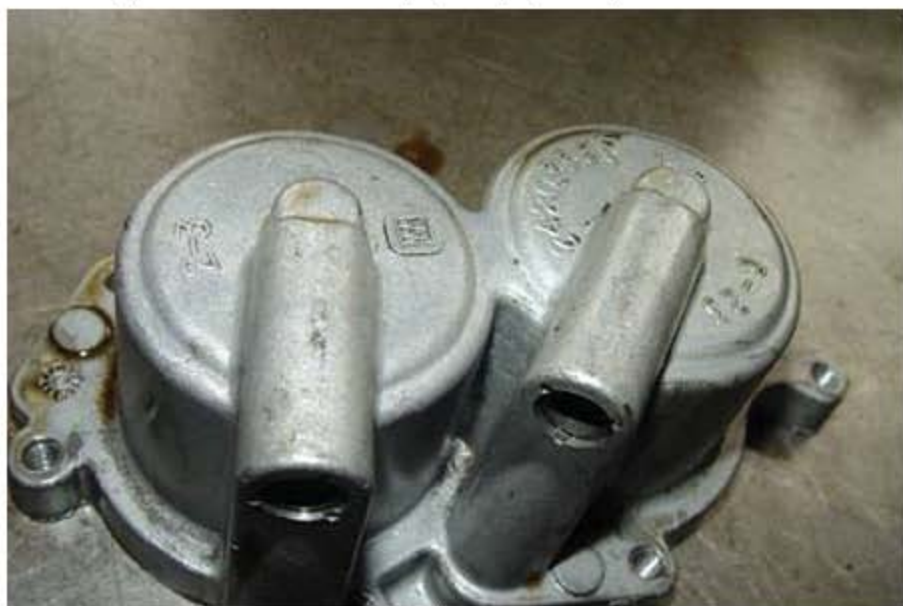
图 1 蓄压器

- 1). 2-3 挡换挡时间过长;
- 2). 2-3 挡换挡点油压调节异常;
- 3). 2/3 挡蓄压器(图 1)及 3 挡机械元件本身等。

- 3). 另外，该款变速器在大修后还具有“当前 TAP 记忆清除和路试学习”功能。该功能指的是，在发动机工作良好情况下，按照不同节气门开度进行换挡路试确认换挡时间、换挡曲线及上面的换挡适配功能的完成。在解决 2-3 挡冲击问题上，我们还可以通过改变 2/3 挡蓄压器弹簧应力来改善 2-3 挡的舒适感。对于我们这辆故障车，无论从机械上还是液压方面上都无从找到故障根源，原因是 2-3 挡冲击是偶发性的，一般机械上的原因是不会导致该故障发生的，因此我们还要从数据上辨别故障部位。如果我们能够把故障出现时和没有故障时的主要信息采集下来进行对比，那么故障自然会水落石出。由于车辆维修时间已经超出预算时间，加之用户急于用车，考虑到此故障影响使用的程度不重，所以将车先交付用户使用。但用户使用此车时居然没有感觉出任何问题，说明用户认为该车没有问题。由于是偶发性故障，难道经过用户的使用故障自动被排除了？在我们的强烈要求下，用户又将车开回修理厂，这回我们和用户一起试车，结果经过短时间的路试，2-3 挡冲击的故障再次出现，虽然冲击力不大，但绝对是不正常的。但此时用户则称这不是问题，因为以前没有做自动变速器大修时就这样。有问题就是有问题，我们不能欺骗用户，但用户不需要修理时我们也必须要争取。通过与用户进行沟通，在尽可能不增加费用的情况下，我们将该车留下继续维修。

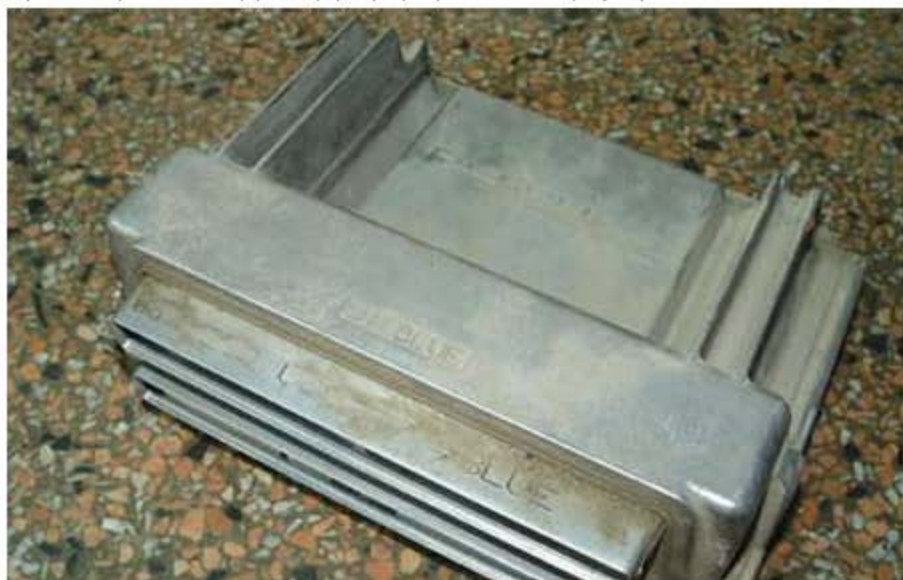
图 2 PCM

- A). 对于 2-3 挡换挡时间的控制, 主要是 PCM(图 2)对换挡电磁阀 A、B(图 3)发出 3 挡指令信息后, 通过输入轴转速传感器 ISS 和输出轴转速传感器 VSS 的信息监测是否在规定时间内得到 3 挡传动比的信息; 对于 2-3 挡换挡点油压的调节, 从软件上发动机控制单元是通过瞬间推迟点火来完成换挡点过渡的, 自动变速器控制方面则是 PCM 通过瞬时降低主油压保证低挡的平顺性(PCM 通过改变主油压调节电磁阀 PC 阀的工作电流和占空比控制来实现); 对于硬件的控制, 当变速器执行 2-3 挡时, 2/3 挡蓄压器瞬时起到减振作用, 同时 3 挡离合器本身的缓冲片也起到一定的缓冲作用。

不能轻易怀疑，所以决定先对重要的输入信息进行排查。换挡点的PC油压调节的主要参考信息为：输入轴转速信息、车速信息、发动机负荷信息、发动机转速信息、换挡杆位置信息及油温度信息等。经过逐一排查，所有信息均在正常范围内。为了确保各信息准确无误，我们在有条件的情况下，先后更换了TPS、MAF、ISS(图5、图6)等，但均未发现问题，难道是控制单元出了问题?此时我们才把重点转移到控制单元上。当然，也有可能是以前检测过程当中忽略了细节上的问题。当利用故障诊断仪读取该控制单元的版本信息时发现，与控制单元的实物信息有误。

- 6). 经询问用户得知，该车曾经在外地更换过控制单元。至此真相大白，维修也告一段落。

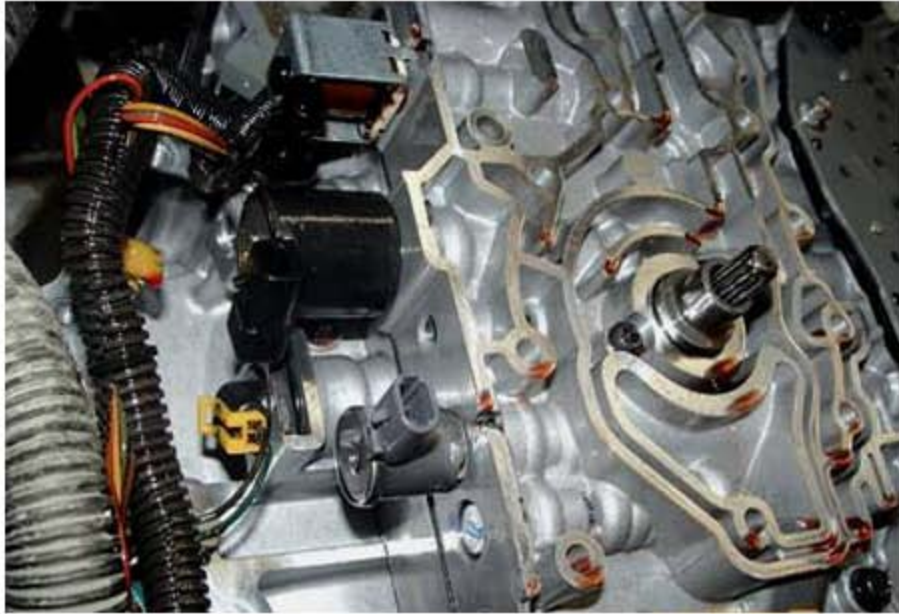
图 4 PC 阀

- 2). 正常完成大修后, 机械元件已经过严格的检测, 液压控制阀体也为全新部件。如果换挡时间不正确, 控制单元应该早已设置故障码。如果考虑 2-3 挡冲击与系统主油压有关, 我们一般都会想到主油压调节电磁阀(图 4)工作性能变差, 但电磁阀也已更换。既然机械和液压方面都不存在问题, 2-3 挡冲击的问题会不会像大众车变速器那样需要学习呢? 在 4T65E 变速器的控制上, 具有换挡适配的功能。所谓换挡适配功能, 就是变速器利用一个管路压力控制系统, 对系统压力适时进行适配, 以便对下列零件的正常磨损进行补偿: ①离合器摩擦片磨损; ②弹簧疲软和密封件老化; ③制动带的磨损。该适配功能类似于发动机燃油和怠速控制系统, PCM 可以读出、监视及调节系统的变化。PCM 保持自动变速器下列信息: 1-2 挡、2-3 挡及 3-4 挡的适配, PCM 通过监视自动变速器的输入轴转速和输出轴转速, 决定何时启动和结束挂高档。PCM 计算从换高档开始到结束的时间, 若此时间长于标定的时间, PCM 将调节压力控制(PC)电磁阀的电流, 以增加下次同样条件下换高档的管路压力; 反之, 则相反。稳定状态适配在换高档后, PCM 监视输入和输出传感器, 以便确定在换高档时的离合器滑移量。如果 PCM 检测到太大的离合器滑移量, 则会调节 PC 电磁阀的电流以增大管路压力, 从而控制离合器的滑移率。主油压力调节电磁阀是一个精密的电子压力调节器, PCM 基于节气门信号、ATF 温度、MAP 传感器和齿轮状态等控制 PC 电磁阀。

在该数据里我们可以读到 PC 电磁阀的额定电流值和实际电流值及电磁阀的脉宽控制。经过反复路试，我们从该数据中看出问题：变速器换挡正常时（2-3 挡没有冲击），电磁阀的工作电流在 0.8 A 左右，同时占空比控制在 50% 左右；当 2-3 挡出现冲击时，电磁阀的工作电流变为约 0.1 A，同时占空比控制变为 4% 左右。

- 5). 至此，问题已经明朗。4T65E 变速器的管路压力调节控制是 PCM 对 PC 电磁阀的电流的改变来实现管路不同压力，且是反比例控制的（即电流越小油压越高，电流越大则油压越低）。因此我们判定故障点在于：①电磁阀线路；②控制单元；③影响换挡品质控制的输入信息偶尔出现错误使控制单元发出错误指令。经仔细分析，线路出问题的可能性很小但也不能排除，所以我们还是先对电磁阀的线路进行了检查，但没有发现异常情况。对于控制单元，我们
