发动机电子扇常转不停

一辆上海通用别克陆尊，搭载 L3C 型 V6 发动机，行驶里程 8 000 km，用户反映该车电子扇常转不停。

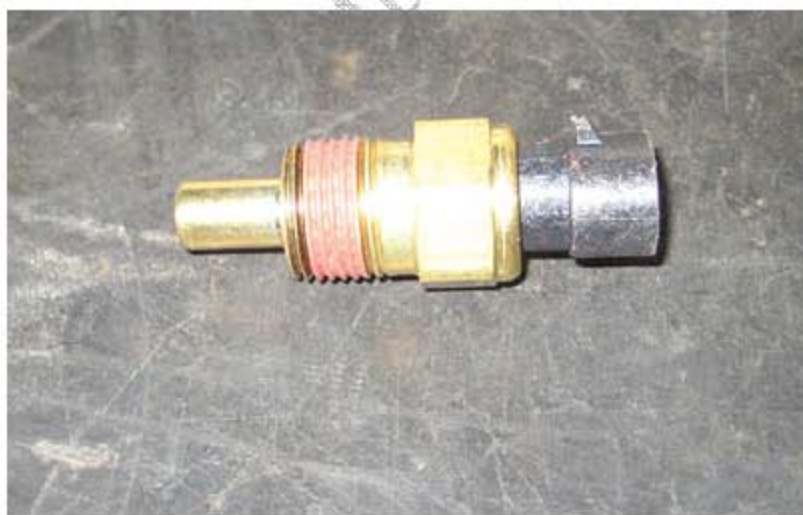
图 1

察，设备显示 ATF 的温度为 100 ℃，这个温度正常。会不会是冷却液温度传感器到发动机控制单元间的线路存在问题呢？笔者拔下冷却液温度传感器（图 1）插头进行检查，插头接触良好，设备显示的发动机控制系统冷却液温度信号与实际温度也基本一直，且在发动机运转的状态下拔下传感器插头后，发动机控制单元也能进入应急保护模式使电子扇高速运转，因此可以排除冷却液温度传感器到发动机控制单元插接器线路出故障的可能性。

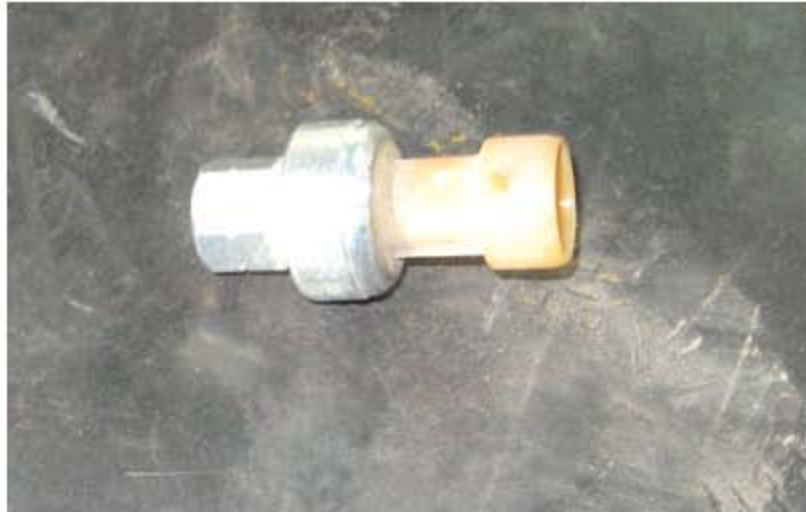
图 2

- 4). 维修至此，笔者仔细回忆了一下维修的过程，决定对制冷系统进行重点检查。因为之前该车来厂时用户已使用空调，我们做检查时也开关过空调，所以就忽视了此项操作。找到了该车故障切入点后，笔者利用故障诊断仪查看发动机控制系统内的制冷系统压力信号，设备显示的压力值约为 930 kPa，这与笔者连接压力表测量结果存在偏差，由此可以确定制冷系统压力传感器（图 2）存在问题。在替换制冷系统压力传感器后，反复试车故障不再出现。再次观察发动机控制系统制冷系统压力的信号发现，空调关闭状态时，设备显示制冷系统压力为 780 kPa；打开空调后，当制冷系统压力达到 1 300 kPa 时，发动机控制单元指令电子扇低速运转；关闭空调后，当压力下降到 830 kPa 时，发动机控制单元就指令电子扇停止工作。看来就是压力传感器的 150 kPa 左右的偏差导致了该车故障的发生。
- 5). 最后，在更换制冷系统压力传感器后，故障排除。
