原车遥控失效

一辆宝来 1.8T 轿车，用户反映该车的原车遥控器失效。

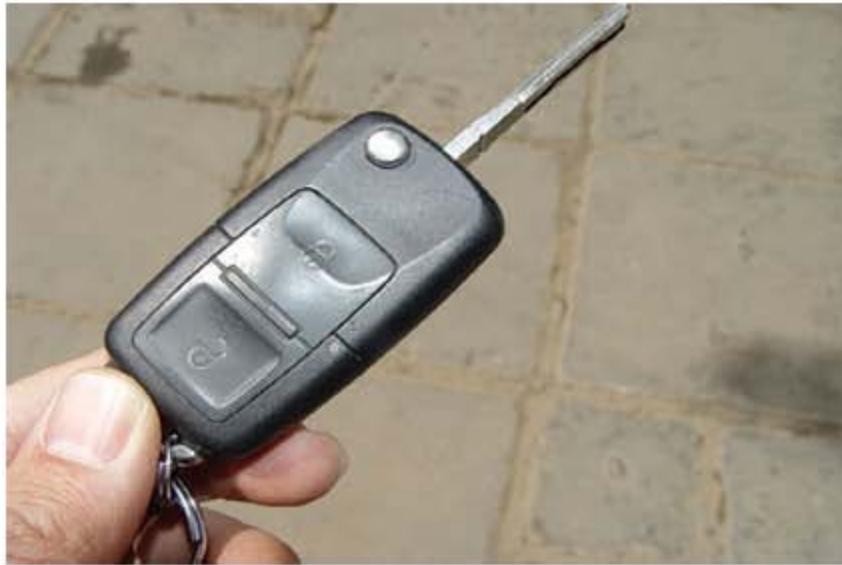
- 1). 连接专用故障诊断仪对系统进行检测，没有发现故障存储。为此，笔者决定使用诊断仪对遥控器(附图)进行匹配。进入地址码 46(中央舒适控制单元)，输入 10-00 清除原来记忆，进入通道号 01 进行匹配，使用遥控按键确认时，听到“嘟”的一声，表明匹配成功。之后按下遥控器按键时，仍然没有反应，笔者怀疑可能是遥控器本身或中央舒适控制单元 J393 存在故障。于是我们更换了一个新的遥控器，重新匹配后测试，故障依旧。后来我们又替换了中央舒适控制单元 J393 试验，但故障依然存在。

- 2). 此时重新对线路进行检测，由于有匹配成功确认信号，考虑到钥匙如果插在点火开关内遥控器是不起作用的，那么可能是 S 线出了问题。点火开关内部有一个微动开关，此开关为 S 线提供电源，当点火钥匙插入锁芯时该线接通。由于同时该线也为收音机提供电源，进一步检查后，发现拔掉点火钥匙收音机仍然工作，那么引起该故障的原因应该是 S 线出了问题，但在仪表板左侧熔丝支架上检查 S10 S 触点熔丝正常。从该处测量 S 线电压，在点火钥匙插入点火开关时测量为 12.0 V，拔掉点火钥匙测量为 7.5 V，由于该车控制单元较多，该电压是否正常不能肯定。后经仔细检查，发现该车音响系统加装了低音炮，那么会不会与此相关呢？于是笔者拆下音响进行检查，经仔细观察，发现 S 线上接了低音炮的电源线。在把该电源线去掉后，遥控器功能恢复正常。重新测量 S 触点，拔掉点火钥匙时电压为 0 V。
