# 发动机抖动

一辆 2000 年产奥迪 C3 A6 轿车, 搭载 1.8 L 发动机, 手动变速器。该车行驶里程 26 万 km, 报修的故障是发动机抖动。

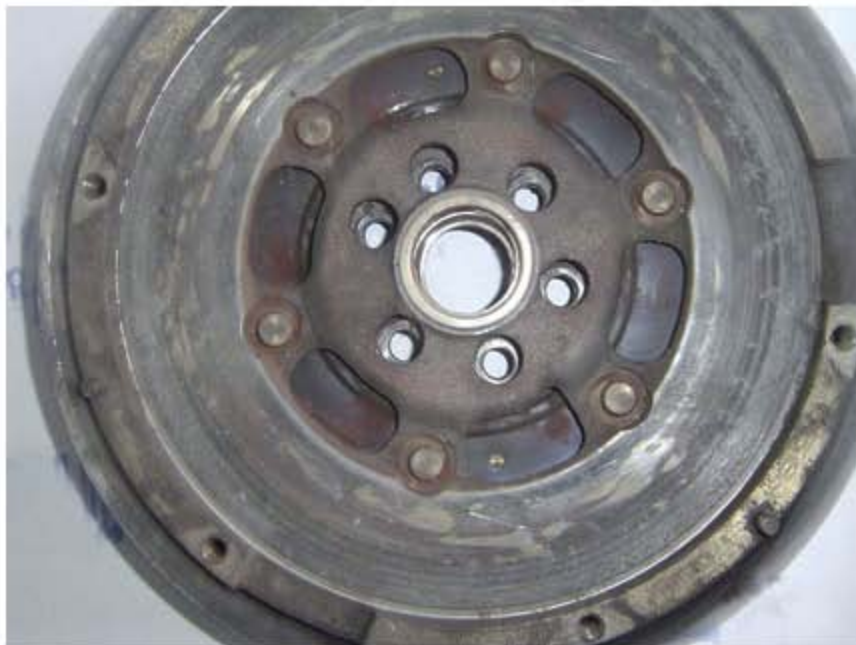
- 4). 为了进一步排除发动机内部机械方面的可能性, 笔者又测量了缸压, 并进行了尾气检测, 结果都在正常范围内。问题究竟在哪里呢? 大家都知道, 车辆行驶时如果轮胎的动平衡超差会造成转向盘抖动, 该车的发动机会不会也存在运动不平衡的情况吗? 笔者突然想到奥迪轿车采用了双质量飞轮, 双质量飞轮相对于普通飞轮具有更好的缓冲和平衡发动机振动的作用, 因此在很多中高档轿车上被普遍采用。双质量飞轮一般由两部分组成, 两部分飞轮通过一套弹簧减振系统连接为整体。如果飞轮的这两部分发生了错位, 就会造成发动机工作时的运动不平衡。

- 5). 维修人员将变速器拆下来。拆下飞轮后, 笔者发现飞轮的 2 个质量轮已经完全错位了(图 1), 看来问题就在于此! 更换双质量飞轮以及严重磨损的离合器片和离合器压盘, 装复变速器后起动车辆, 发动机的工作状况果然有很

图1 双质量飞轮已经错位

大的提高，发动机后部的异响也不再出现了，但是在驾驶室内还能感觉到轻微的振动。这种振动是笔者很熟悉的，振动明显与发动机支撑橡胶座有关。将车辆用举升机升起检查，正如笔者估计的一样，发动机左侧的支撑橡胶座已经向外渗油了。更换了左右 2 个发动机支撑橡胶座，抖动的问题彻底解决了。
