水温高

一辆 2003 年款别克赛欧 SLX 轿车低速行驶时, 水温表的指针会很快上升, 此时即使冷却风扇处于高速运转状态, 水温表的指针也会接近或达到红线区域, 且很难下降。

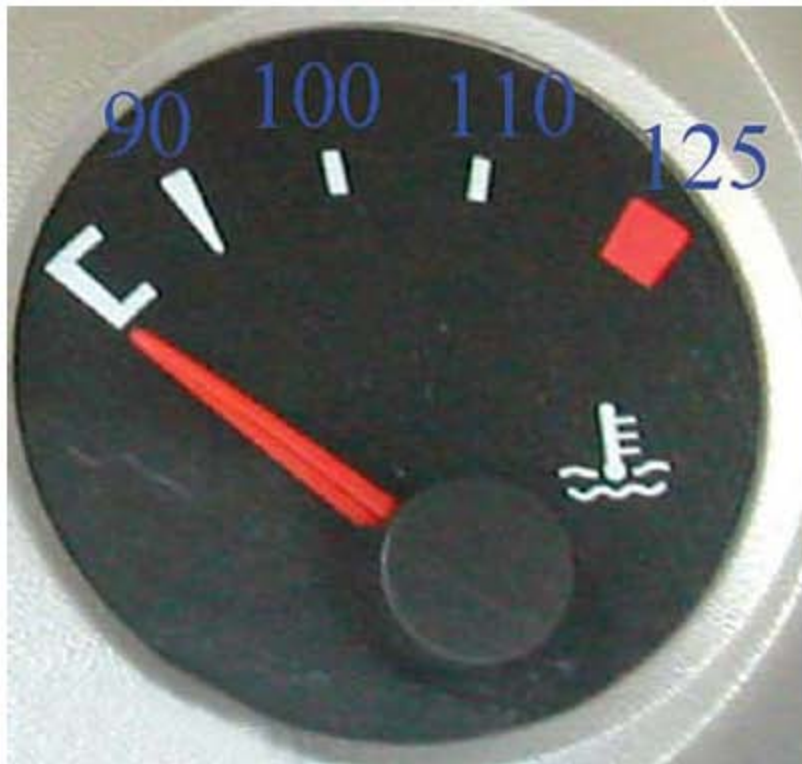
图 1 水温表

- 1). 该车采用了指针式水温表(图 1), 水温表第一格表示的温度大约为 90℃, 水温表第二格表示的温度大约为 100℃, 水温表第三格表示的温度大约为 110℃, 水温表红线处表示的温度大约为 125℃。从水温表的指针来看, 发动机的水温确实偏高。造成水温偏高的原因有很多, 一般来说, 在对发动机冷却系统进行常规检修后, 例如检查水温传感器、节温器以及散热器风扇是否工作正常, 或者进行散热器内部和外表面清洗等操作后, 大多数水温高的故障都可以排除。根据上面的思路进行了基本检查, 并更换了水温传感器等部件进行了试验, 但是故障现象没有发生变化。

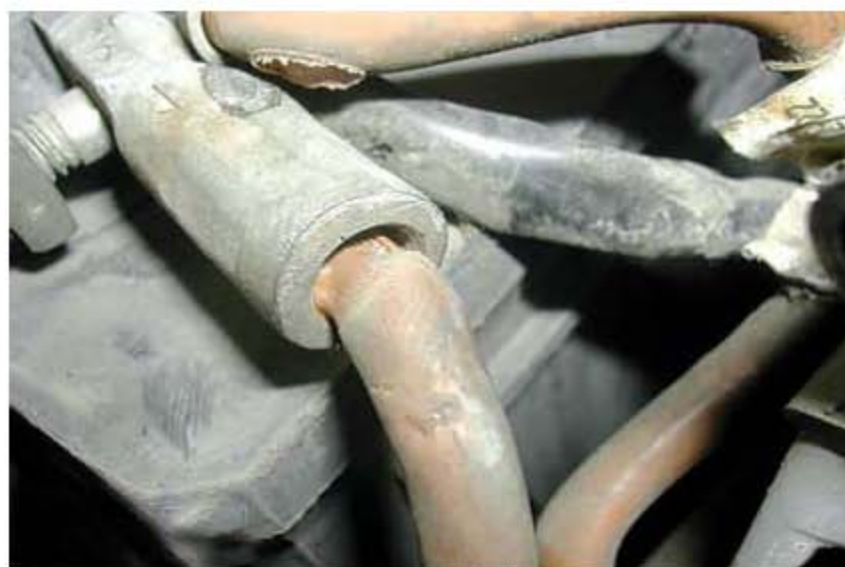
图 2 蓄电池极桩

高于 0.3V，则说明发动机搭铁不良。检查蓄电池负极接线柱，发现负极线有热熔烧蚀现象。检查蓄电池负极线与起动机搭铁之间的连接情况，发现起动机搭铁线的紧固螺母松动。

- 4). 赛欧轿车蓄电池极桩连接线的连接方式与其他别克车型不同，类似于欧宝雅特的蓄电池极桩，是通过铅的极桩接头将电缆压紧连接的(图 2)，这种连接方式容易出现内部虚接现象。在此需要说明的是，在 2001 年款和 2002 年款的赛欧轿车上，仪表为水温传感器提供的电压为 10V，而在 2003 年款、2004 年款以及 2005 年款的赛欧轿车上，仪表为水温传感器提供的电压为 5V，这两种仪表相比较而言，2003 年款、2004 年款以及 2005 年款的赛欧轿车对搭铁线的要求较高，因此虚假的水温高故障大多发生在这些年的赛欧轿车上。

- 3). 解决方案：用砂纸打磨起动机搭铁线紧固螺母和发动机缸盖处的搭铁线固定螺母，并更换蓄电池负极搭铁线。安装后进行路试，水温表始终处于正常位置，故障排除。
