自动变速箱换档有严重的冲击(P0753)

车型: CA7200AT

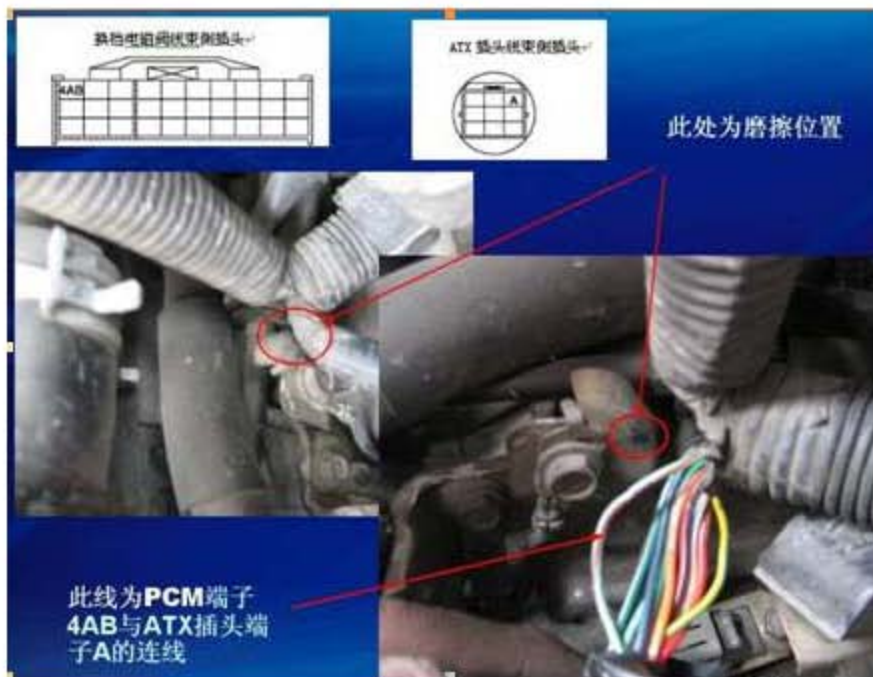
- 1). 首先用诊断仪进行故障诊断, 发动机系统有个P0753的故障码, P0753的故障含义是换档电磁阀A故障(电气故障), 参考维修手册当PCM与换档电磁阀A之间的控制端子1A的电压在0V或者+B的时候就会报出这个码。
首先检查电磁阀本身正常, 然后检查线束: 断开PCM插头, 测量端子4AB与
- 2). 车身间的电阻为0, 也就是说端子4AB到电磁阀的线束有搭铁现象, 断开ATX插头端子, 测量端子4AB与车身间的电阻为无穷大, 测量ATX插头端子A与车身间的电阻为 3.47Ω , 装好ATX插头, 再次测量测量端子4AB与车身间的电阻为 3.47Ω , 到此, 搭铁点在哪段线束上又无法确定了。
- 3). 从ATX插头端子到换档电磁阀的线束在变速器内部, 应该不会出现线束搭铁可能, 问题点应该在车身后部线束上。仔细检查车身后部线束, 发现线束与线束支架相摩擦, 并磨破与支架相接触。

4). 修复线束，更换 PCM，路试没有出现故障。
