# 开空调起步时发动机偶尔会抖动

一辆一汽 MAZDA6 2.3L 轿车, 搭载 4 前进挡自动变速器, 行驶里程为 11 万 km。用户反映该车在晚上同时打开空调、前照灯若挂挡起步时发动机偶尔会抖动。如果不开空调、前照灯或将变速器置于空挡, 发动机则运转平稳。为解决该车的故障, 已经先后清洗过喷油器, 更换过火花塞, 但均未见效。

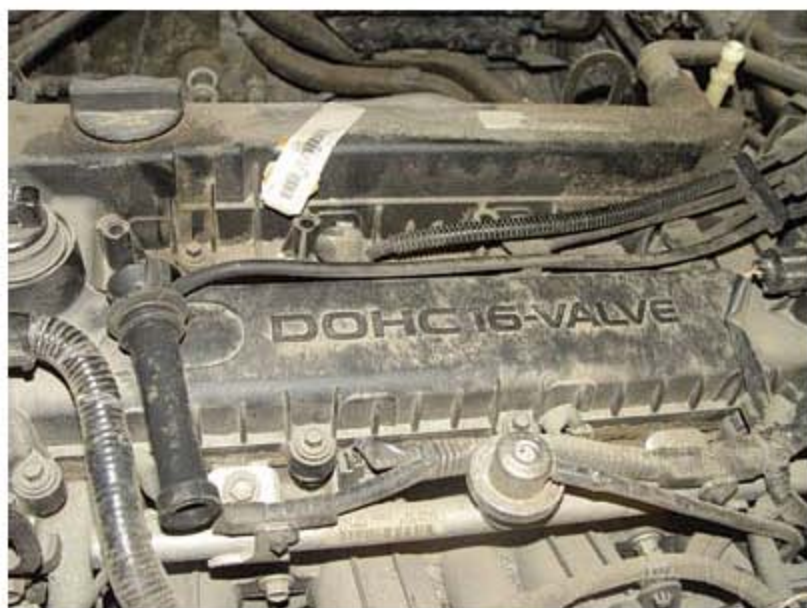
图 4

- 1). 接车后试车发现, 该车发动机起动后运转平稳, 加速良好, 但在将换挡杆挂入 D 挡, 打开空调、前照灯后, 踩住制动踏板, 发动机会偶尔抖动一下。如果只将变速器换挡杆挂入 D 挡或只打开空调、前照灯, 则故障不出现。发动机起动、加速性能均良好, 发动机故障警告灯未点亮。根据以往的维修经验, 笔者怀疑是发动机失火。
- 2). 目测检查发动机控制系统, 无线束插头松动和真空管脱落现象。连接故障诊断仪对发动机控制系统进行检测, 未发现任何故障码。利用故障诊断仪观察数据流发现, 发动机怠速及 2000r/min 运转时的相关参数均正常。当故障出现时, 从数据流上也未发现异常。之后, 笔者决定对该车进行发动机废气检测。经利用发动机废气分析仪对该车的废气排放进行检测发现, 故障未出现时的参数如下: CO: 0.001%、CO<sub>2</sub>: 15.2%、HC:  $2 \times 10^{-6}$ , 这个结果表明发动机运转良好。当故障出现时, 发动机废气排放参数变化明显, CO: 0.01%, HC:  $1500 \times 10^{-6}$ , 这个结果表明发动机存在失火的现象。
- 3). 随后笔者利用诊断仪的示波器功能观察了各缸点火系统的次级点火波形, 发现故障出现时发动机第 1 缸的点火击穿电压明显高于其他缸。一般造成第 1 缸点火电压异常的原因为高压线或火花塞异常。连接万用表测量第 1 缸高压线的电阻, 电阻值为 7.75k $\Omega$  (第 2 缸为 5.79k $\Omega$ , 第 3 缸 4.78k $\Omega$ , 第 4 缸 2.78k $\Omega$ ), 标准电阻值为 2~15k $\Omega$ 。拆第 1 缸火花塞进行检查, 火花塞电极间隙、燃烧颜色均正常。鉴于高压线本身结构及特性, 不能简单依靠电阻来判定其性能好坏, 加之火花塞完全正常, 笔者判定第 1 缸高压线损坏。
- 4). 在更换发动机第 1 缸高压线(图 4)后, 试车故障排除。

为什么只单独开空调、前照灯和单独挂 D 挡时故障不会出现呢?这是因为同时打开空调/前照灯并将变速器挂入 D 挡时发动机增加的负荷和用电量过大, 而造成点火能量在高压线上损失过大。当点火能量过多消耗在高压线上后, 将不足以击穿火花塞的间隙。我们在维修中已经遇到过多辆车出现相同或类似问题,
