液力变矩器的油泵驱动毂 端跳量过大

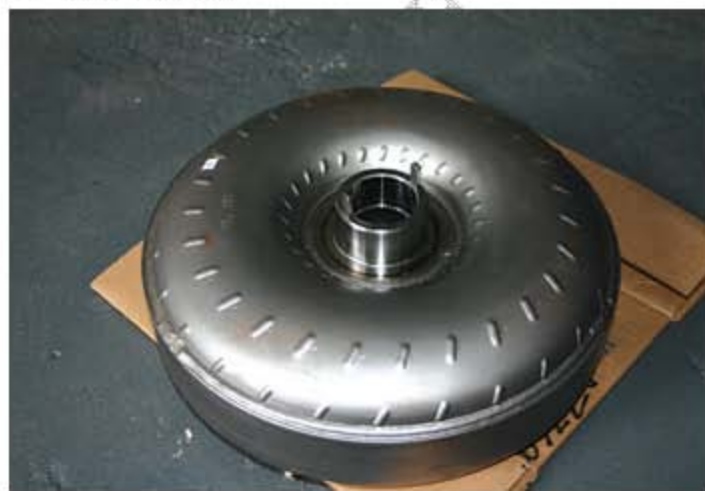
将百分表架固定在发动机后壳体上，先测曲轴和变矩器的连接装置挠性板的端跳量，如果挠性板的端向跳动量大于0.20 mm，必须更换挠性板；如挠性板合格，将变矩器在挠性板上固定好，再检测变矩器驱动毂端跳量，驱动毂端向跳动量大于0.30 mm，必须更换变矩器。现在有许多维修厂家修理变矩器时，采用车床分解变矩器清洗或换件，部分厂家重新焊接时缺乏焊胎定位，导致驱动毂（图3）端跳量过大。

图3 注意检查驱动毂

正常使用情况下，油泵是不会发生早期磨损的，造成油泵发生早期磨损的原因有2个：一个是油滤器破裂致使大量的脏东西进入油泵；另一个是变矩器驱动毂端跳量过大。大部分变速器的油泵是由变矩器的油泵驱动毂直接驱动的，油泵齿轮的工作间隙出厂时大都是0.08~0.15 mm，磨损极限为0.30 mm，如果变矩器驱动毂端向跳动量大于0.30 mm会造成油泵发生早期磨损，端向跳动量进一步加大则会造成变速器油泵油封漏油。

更换端向跳动过大的挠性板或变矩器。
