# 液力变矩器内支撑导轮的单向离合器打滑

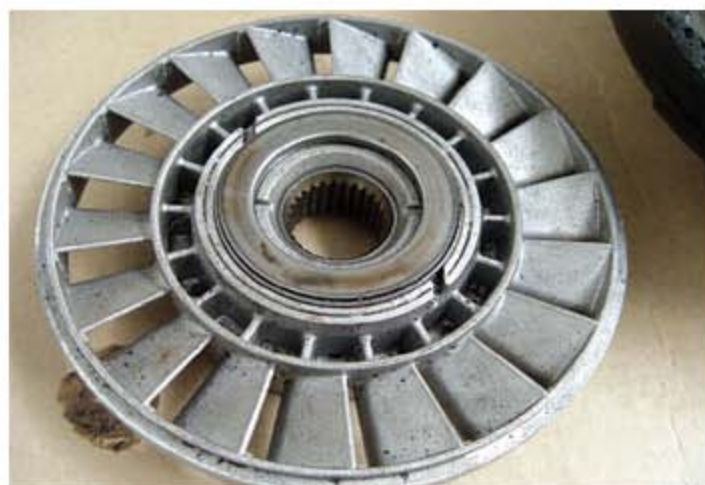
图 1 导轮

- 3). 变矩器低速增扭,靠的是导轮(图 1)改变液流方向,变矩器内支撑导轮的单向离合器打滑后,导轮没有了单向离合器的支撑,在增扭工况时无法改变液流的方向。这样经导轮返回的液流流向和泵轮旋转方向相反,发动机需克服反向液流带来的附加载荷,于是液力变矩器变成了液力偶合器,低速增扭变成了低速降扭,所以汽车在低速区(变矩器增加扭矩工况区域)加速不良。
- 4). 维修方法:更换液力变矩器总成或用车床剖开液力变矩器,然后更换导轮和单向离合器即可排除故障。
