起步时离合器打滑

一辆行驶里程约 8 万 km 的奇瑞旗云轿车。用户反映：该车使用中出现起步时离合器踏板完全抬起汽车仍不能起步现象。

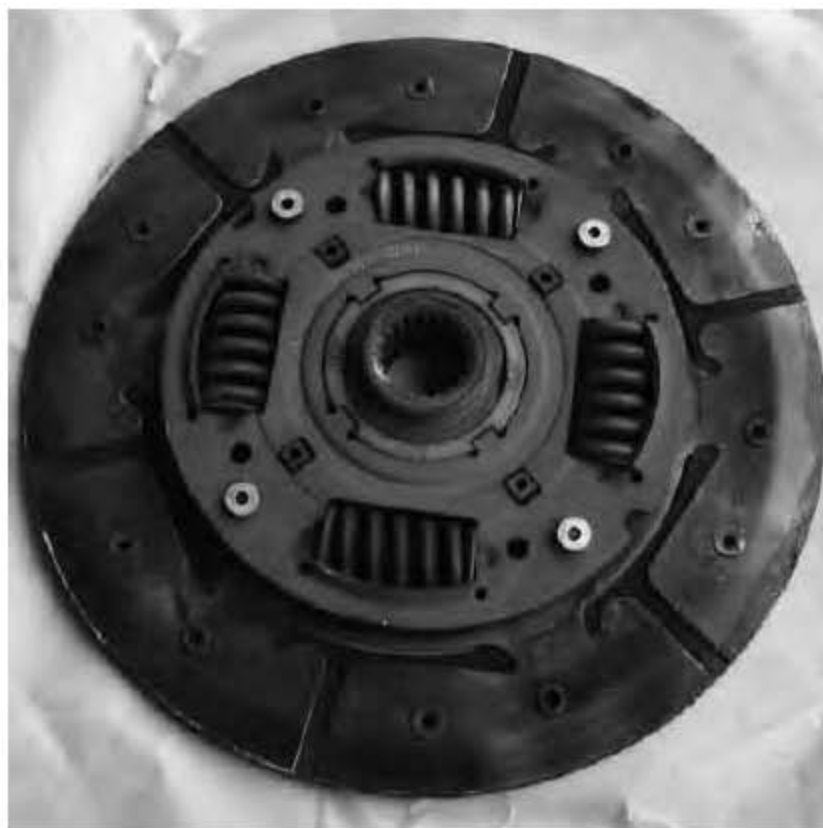
图 1 磨损的离合器从动盘

观察发现，离合器摩擦片后侧磨损到铆钉外露（如图 1 所示），且压盘表面拉伤严重，与一开始故障诊断一致，遂更换离合器总成。在拆卸过程中，检查发现左半轴转向节和离合器分离轴承均有异响，一并更换。

- (1). 新的离合器总成。注意摩擦片调平。
- (2). 抬上变速器，先固定与飞轮壳连接螺栓，再固定支架。
- (3). 安装半轴和车轮。注意更换新的球笼万向节后要加入专用润滑脂。
- (4). 连接传感器、变速器拉线并固定。
- (5). 安装离合器分泵。
- (6). 安装起动机，并连接蓄电池正极电源线。
- (7). 连接蓄电池正极电源线。
- (8). 加足冷却液。
- (9). 试车。起步正常。随访正常，故障排除。
