# C0118、C0121、C0122 加压电磁阀故障解析

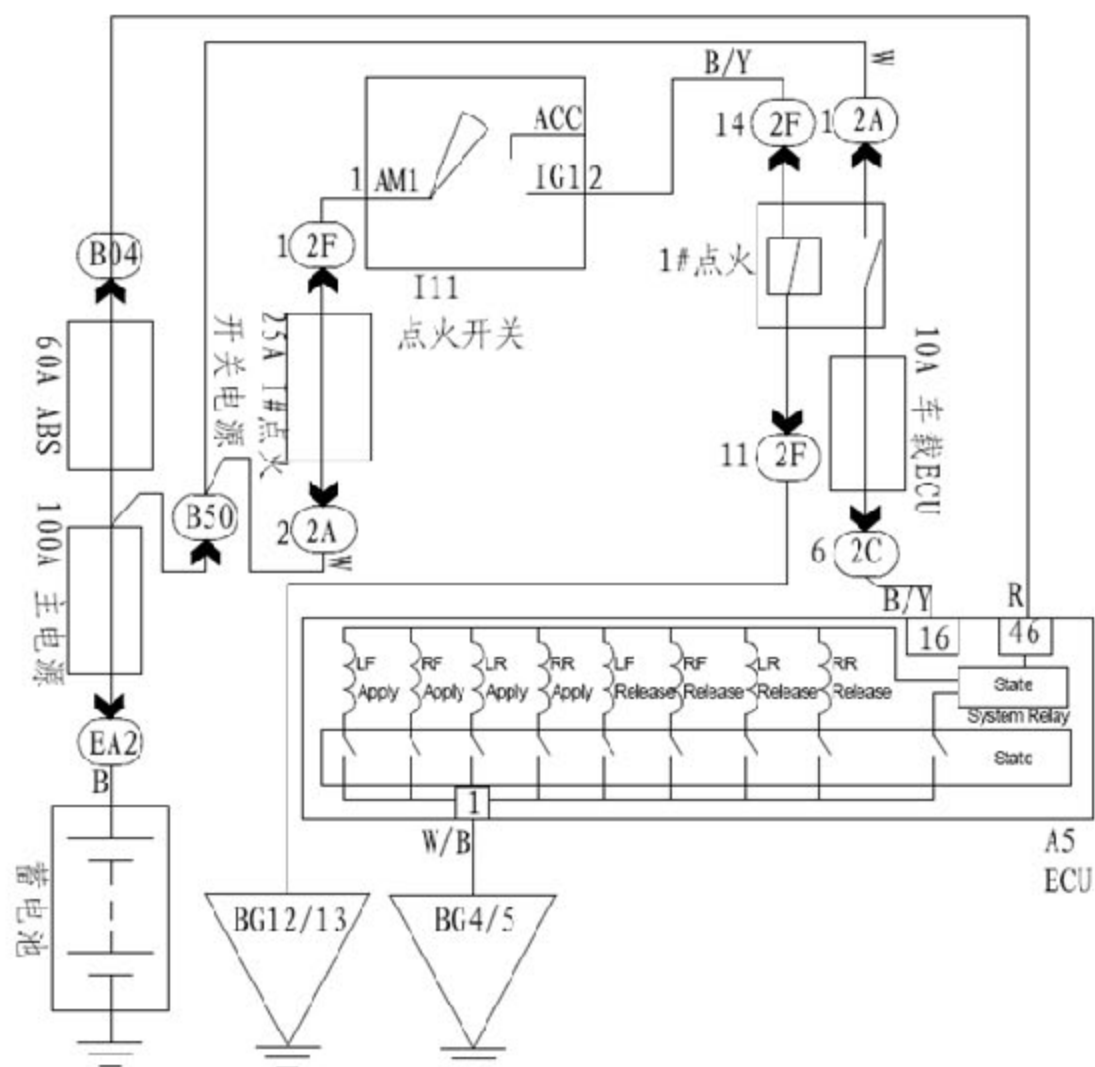
图7-3

## 检查电路
