发动机熄火

一辆行驶里程约 9100 km、09 款的比亚迪 F3 轿车。车主反映：该车启动后总是出现无规律熄火，但熄火后马上又能起动，起动后发动机运行一切正常。车主还反映：此车因发动机熄火已经进了多家维修店，包括 4S 店。先后更换了油泵、火花塞及相关的继电器等都不能解决问题。

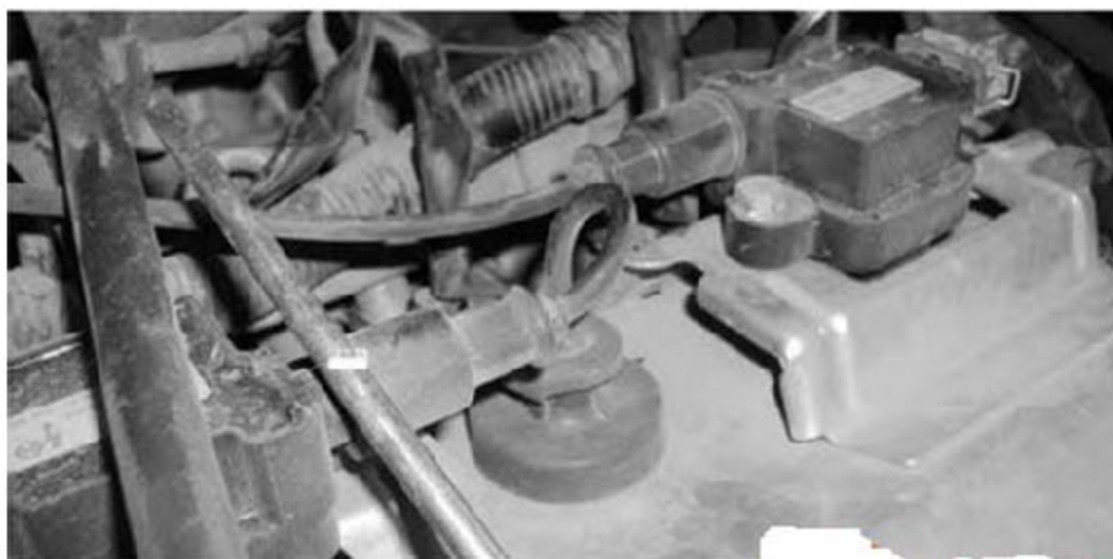
图-1

6).分析 ECU 不工作的原因有: ECU 的供电及搭铁,上面已经检查了可以排除。ECU 本身故障,但前面已经代换了也可以排除。那是什么原因造成 ECU 瞬间不工作了?是不是 ECU 受到了很强的电磁干扰而造成死机,此车并没有改装一切用电设备。会不会是火花塞及点火线圈辐射造成的 ECU 死机?顺着这个思路准备先代换点火线圈,打开发动机罩盖目测点火线圈没有明显的漏电现象,仔细查听也听不到任何漏电的声音,拿起子在拨弄线束时,突然从点火线圈处对着起子飞出一道强烈的电弧放电,难道是点火线圈因绝缘下降漏电辐射而造成了对 ECU 的干扰?这时拿起子靠近点火线圈结果是连续出现了火花放电,如图 1 所示。此车的进气压力传感器的线路离此线圈最近,故障码中出现的进气压力信号错误估计也与此干扰有关,更换此点火线圈后试车,再没有出现熄火故障,一周后回访,用户反映一切正常。
