P0201第一缸喷油器针脚到发动机控制器之间开路故障解析

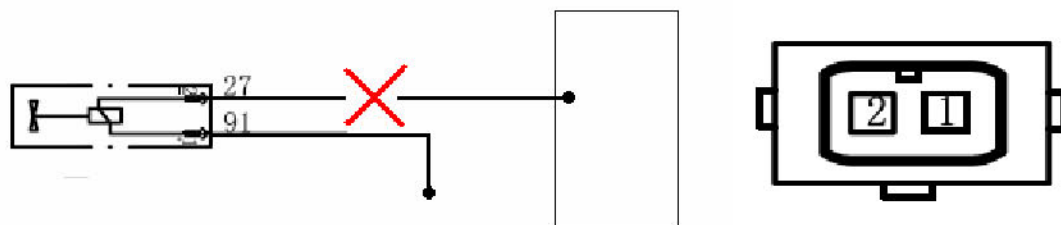
示意电路：

1). 当发动机启动后ECU 内的喷油器驱动模块对电路电压进行测量，当电压符合开路的模式的电压时，判断为开路故障。

2). 电路简图：

读取结果一		读取结果二	
故障灯亮	有故障代码	故障灯灭	有故障代码
	P0201		P0201
维修提示：故障已经被确认可能存在以下问题 1). 喷油器线圈是否开路 2). 喷油器接插件针脚到ECU27 号脚连接是否良好 3). 喷油器接插件针脚到主继电器连接是否良好		维修提示：故障未被最终确认，可能是间歇性故障检查以下项目 1). 喷油器线圈是否开路 2). 喷油器接插件针脚到ECU27 号脚连接是否良好 3). 喷油器接插件针脚到主继电器连接是否良好
