# P0203第三缸喷油器针脚到发动机控制器之间开路故障解析

DTC	说明
P0203	第三缸喷油器针脚到发动机控制器之间开路

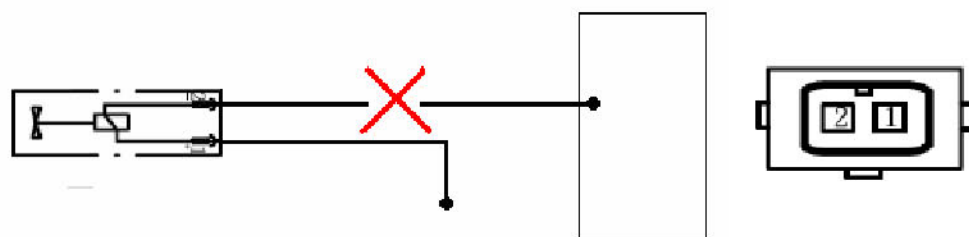
2). 电路简图：

示意电路：

1). 当发动机启动后ECU 内的喷油器驱动模块对电路电压进行测量，当电压符合开路的模式的电压时，判断为开路故障。

读取结果一		读取结果二	
故障灯亮	有故障代码	故障灯灭	有故障代码
	P0203		P0203
维修提示: 故障已经被确认可能存在以下问题 1). 喷油器线圈是否开路  2). 喷油器接插件针脚到ECU7 号脚连接是否良好  3). 喷油器接插件针脚到主继电器连接是否良好		维修提示: 故障未被最终确认, 可能是间歇性故障检查以下项目 1). 喷油器线圈是否开路  2). 喷油器接插件针脚到ECU7 号脚连接是否良好  3). 喷油器接插件针脚到主继电器连接是否良好
