发动机怠速抖动

一辆 2003 年行驶里程约 142000km 的长安奥拓轿车。车主反映：该车行驶时发动机怠速运转有时会抖动，车辆油耗也高。

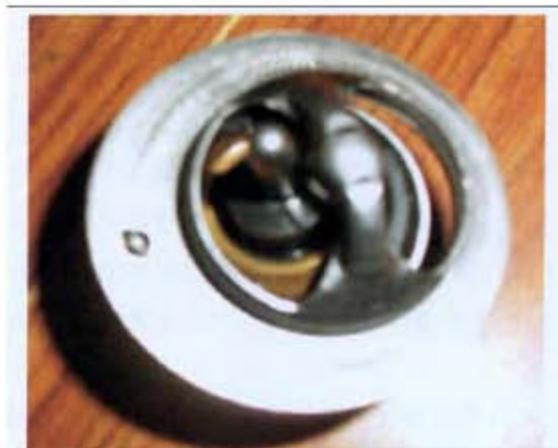
- 1). 接车后首先用诊断仪读取故障代码，没有故障代码储存；起动发动机试验，发动机运转正常，没有出现故障现象。接着对该车进行路试，发现正常行驶约 2 km 后车辆停止行驶，变速器挂空挡时，发动机有时会抖动一下，怠速运转一段时间后发动机工作又恢复正常。
- 2). 回厂后让发动机怠速运转，用诊断仪读取数据流，数据流也基本正常，没有发现异常情况，让发动机高速运转，数据流也均在正常范围内。经过分析认为，发动机怠速不稳受进排气、燃油系统和相关线路影响较大，因此认为故障范围应有以下几方面：真空泄漏、废气泄漏、燃油压力不稳定、ECM、ECT 传感器、冷却系统。
- 3). 仔细检查进排气系统，并无泄漏；连接燃油压力表测量燃油系统压力，也正常；对相关线路及线路连接器进行检查，未发现异常情况。于是连接诊断仪进行路试，刚开始数据流正常，行驶一段时间后数据流发生了变化，发现冷却液温度会不断下降，发动机 / 所需怠速一档的数据逐渐升高，并且其他数据也随之发生了很大的变化。对此现象进行分析，认为可能是冷却液温度传感器有故障，于是就更换了冷却液温度传感器，更换好后试车，读取数据流发现，数据流并没有发生明显的变化，上述故障没有排除。通过仔细观察数据流，发现发动机 / 所需怠速数据在 887 r/min，正常，但在行驶过程中，车速越快冷却液温度越低。
- 4). 根据上述检查结果分析，认为可能是节温器关闭不严，导致冷却液经常处于大循环状态，导致发动机不能在正常的工作温度范围内工作，发动机在行驶时，由于车速快，风的作用使冷却系统的温度，持续降低，使发动机在低温状态下工作，从而导致上述故障的发生。于是拆检节温器，发现节温器已经损坏(图 1)，不能完全关闭，导致不能控制发动机在正常温度范围内工作，正常情况下的节温器应如(图 2)所示。

图 1 故障车上的节温器

- 5). 更换节温器后，排除冷却系统内空气，连接诊断仪进行试车，读取数据流发现，所有数据都恢复正常。3 天后对客户进行电话回访，反映上述故障现象没有再次出现，确认故障彻底排除。

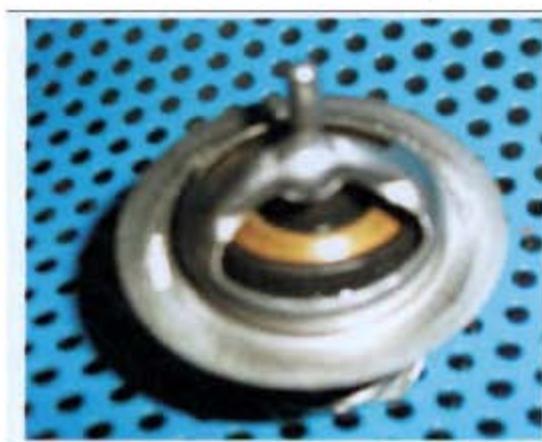
图 2 正常的节温器
