发动机故障警告灯常亮且加速不良

一辆奔驰 S600，底盘型号为 W220。发动机型号为 M137，VIN 码为 WDBNG76J64A411976。故障现象：在发动机运转期间，仪表板的发动机故障警告灯一直处于常亮状态，而且怠速抖动明显，车辆行驶时加速迟缓。

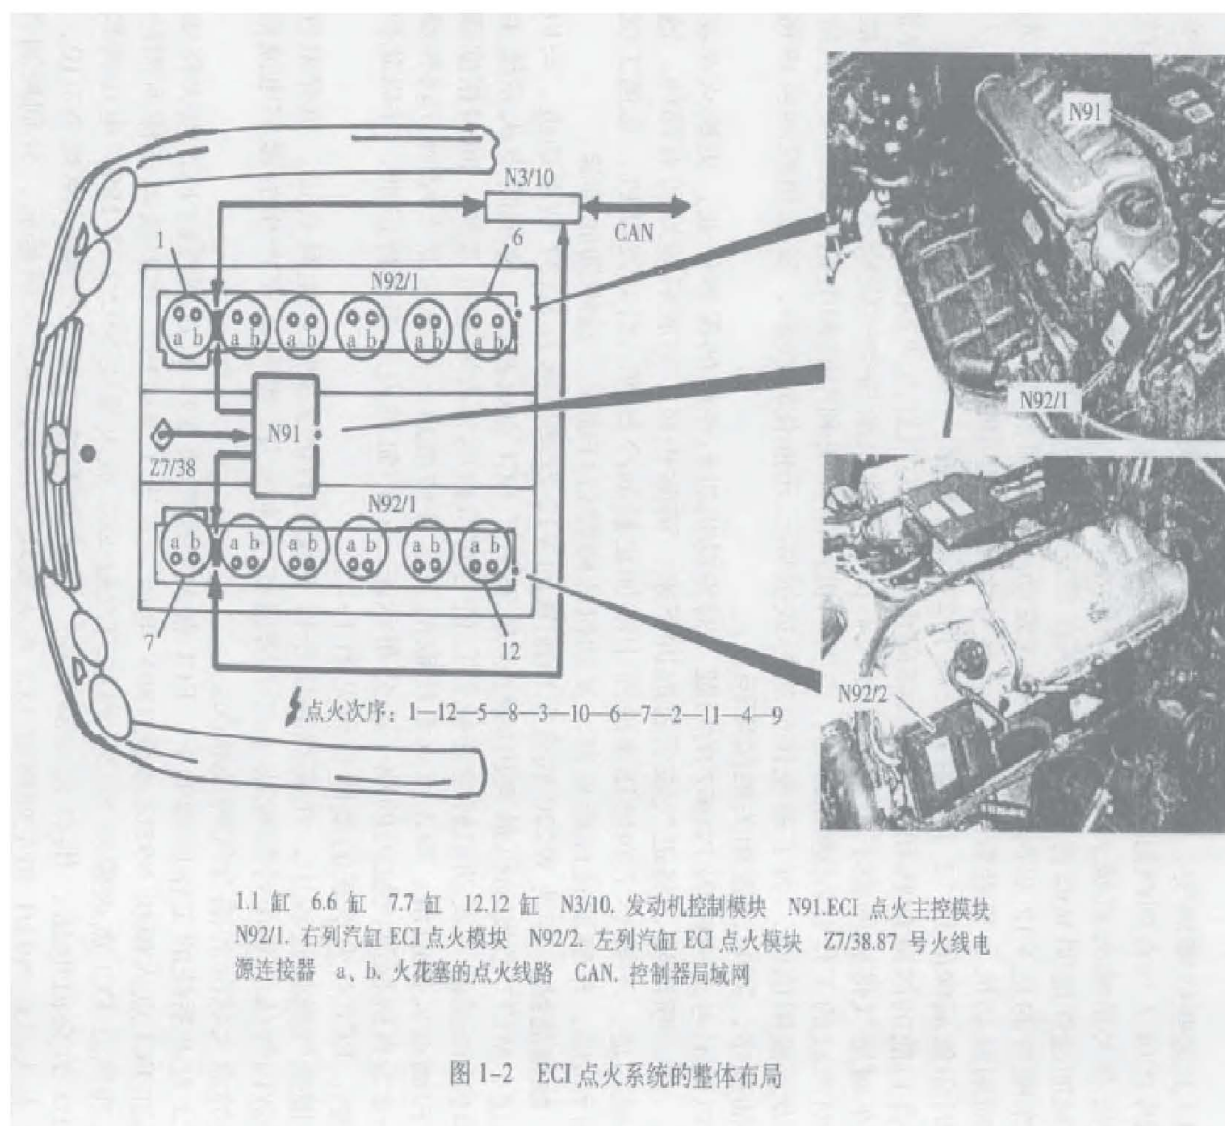
奔驰 W220 底盘车型配置的 V12 发动机称为 M137 型发动机。与以往的发动机相比, M137 型发动机最突出的特点是采用了 ECI 点火系统, 传统的点火系统主要是根据曲轴转速传感器 (发动机转速传感器) 信号对汽缸的失火率进行监测, 同时根据爆震传感器信号控制点火提前角。ECI 点火系统取消了这种传统点火系统的点火控制方式和爆震监测方式, 改为直接探测汽缸内的离子流分布状态, 对汽缸的失火率进行识别, 并以此执行爆震控制功能。ECI 点火系统的整体布局见图 1-2。

ECI 点火系统的工作原理如下: ECI 点火主控模块 N91 向右列汽缸 ECI 点火模块 N92 / I, 左列汽缸 ECI 点火模块 N92/2 提供 180V 电压 (点火工作电压) 和测量离子流所需的 23V 电压+右列汽缸 ECI 点火模块 N92/1 和左列汽缸 ECI 点火模块 N92/2 将 180V 电压转换成频率为 25kHz 的交流电压, 供点火线圈放电。点火信号来自发动机控制模块 N3/10, 右列汽缸 ECI 点火模块 N92/1 和左列汽缸 ECI 点火模块 N92/2 收到点火信号后, 分别控制各汽缸的点火线圈进行放电, 高压火的持续时间由发动机控制模块 N3/10 决定。发动机控制模块 N3/10 按照设定的程序并根据混合气的实际状况对点火时间进行持续修正。

离子流监测是在火花放电结束之后进行的, 右列汽缸 ECI 点火模块 N92/1 和左列汽缸 ECI 点火模块 N92/2 将 23V 电压转换成火花塞电板间的 1000V 电压, 利用 1000V 电压可以测量离子导电形成的电流大小。右列汽缸 ECI 点火模块 N92/1 和左列汽缸 ECI 点火模块 N92/2 对离子流信号进行分析处理, 然后将离子流信号传送至发动机控制模块 N3/10。发动机控制模块 N3/10 根据离子流信号判断汽缸
