# 气囊警告灯报警

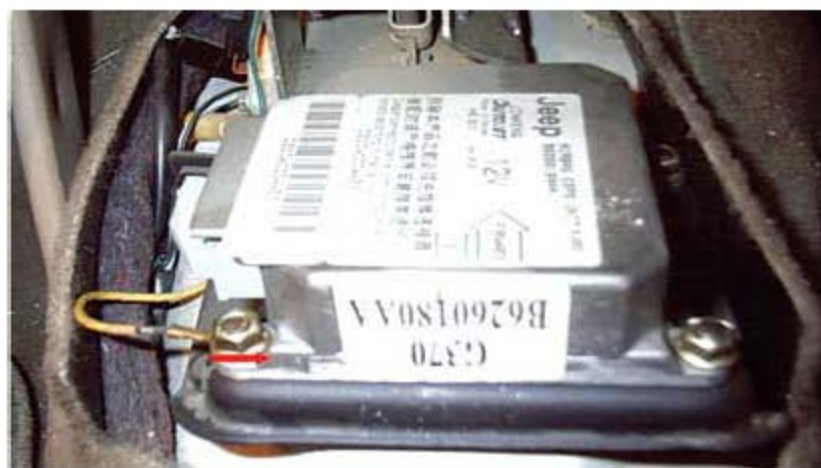
- 1). 第 1 次是在车辆行驶了大约 5 000 km 后, 安全气囊灯突然报警, 用专用的 431ME 故障诊断仪检测, 显示气囊控制单元内部故障; 更换新的气囊控制单元, 故障排除。过了 2 个月, 车辆又行驶了大约 5 000 km 后, 安全气囊灯又报警了, 经检查还是气囊控制单元内部故障。为慎重起见, 又对气囊线束进行了检查, 包括对气囊接盘插头的检查。考虑到气囊接盘有可能存有隐患, 又更换了转向盘总成及气囊控制单元, 故障又排除了。但过了几个月, 也是大约 5 000 km 左右, 安全气囊灯又报警了, 用专用仪器检测, 发现还是显示气囊控制单元内部 ECU 故障。此时考虑到车辆还在保修期以内, 经与厂家协商, 同意更换安全气囊系统的所有附件, 包括气囊、气囊控制单元及线束等, 故障排除, 本以为应该没有问题了, 可还不到 3 个月, 气囊灯又报警了。
- 2). 故障诊断: 此次故障经 431ME 检测, 故障显示仍为气囊控制单元内部 ECU 故障, 分析故障频繁出现在 ECU 内部, 首先有可能是气囊控制单元本身部分元件质量不过关, 但是已更换了 3 块气囊控制单元了, 不可能产品质量都不过关。其次, 造成 ECU 内部元件损坏的原因, 可能是电流或电压过大造成的。经检查主电源电压正常, 那么就有可能由于电流过大造成的, 经过对气囊线束的进一步检查, 发现该系统在杂物箱下方搭铁线与车身之间搭铁不实 (附图, 黄色线即为搭铁线)。原因是此处喷有车身防腐漆, 拆下搭铁线, 用砂纸打磨此处, 把漆处理干净后, 重新固定好搭铁线, 更换新的气囊控制单元后, 车辆路试正常。至今已有半年多了, 气囊系统始终保持正常未再报警, 说明这一次真正地排除了此故障。

由于气囊系统搭铁线搭铁不实,在车辆的使用过程当中,造成系统电容电荷的积累,当电荷积累到一定的程度以后,不能得以释放,因而造成了电器元件因电流过大而击穿损坏,也就是气囊控制单元 ECU 内部元件的损坏,最终导致气囊系统报警,这就是此类故障形成的最终原因。
