# B1269 AC BUS 与 AC 多功能感知器 通讯故障解析

DTC	说明
B1269	AC BUS 与 AC 多功能感知器 (B31/1) 通讯故障

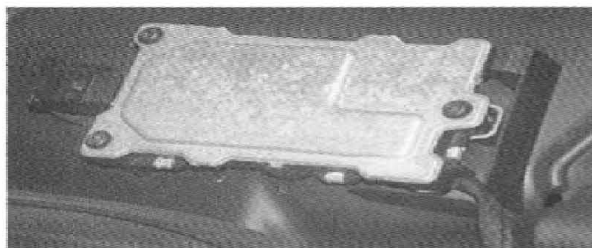
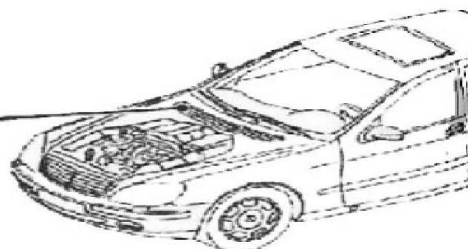
▼ AC 多功能感知器位於雨刷機室，風箱上方

- A). 连接数位电表，量测感知器 PIN 3 (黑/蓝+) 与 PIN1 (棕-) 之间的电压，这是由左前保险丝盒 F47 (10A) 供应至 B31/1 的 KEY ON 的电源，电压应在 11.0-14.5V。
- B). 因为回馈方式 AC BUS。除电源电压外，AC 多功能感知器 (B31/1) 无法用电表量测任何回馈数值。
