B1430 后 AC 冷媒关闭阀故障解析

DTC	说明
B1430	后 AC 冷媒关闭阀 (Y67)

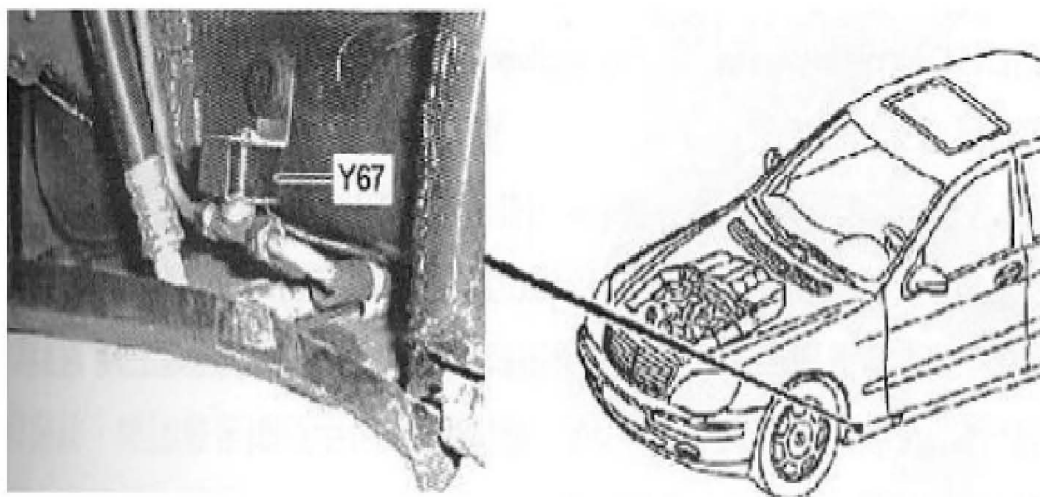
后 AC 冷媒关闭阀 (Y67) 位于左前轮挡泥板内, 当后 AC 控制面板铰蔽冷气功能时 (例如按下 0 或 REST 按键), 或后蒸发器结冰 (0 度) 之前, 它会负责关闭后 AC 冷媒管路。

- 1). 处理方法 A:
连接汽车故障诊断仪, 利用故障诊断仪作动测试选项直接作动冷媒关闭电磁阀, 应可感到电磁阀的震动。
- 2). 处理方法 B:
拆开 Y67 电磁阀接头, 将 12V 与搭铁线路直接连接至冷媒关闭电磁, 阀, 应可听见电磁阀作动的喀哒声音。
- 3). 处理方法 C:
拆开冷媒关闭电磁阀线路接头, 用电表直接量测电磁阀的电阻值
- 4). 标准值=25-40 欧姆
