空调无法制冷

一辆行驶里程约 100000km, 装配了 5 速手动变速器的 04 年长安羚羊 SC7130 轿车。车主反映: 该车空调不制冷。

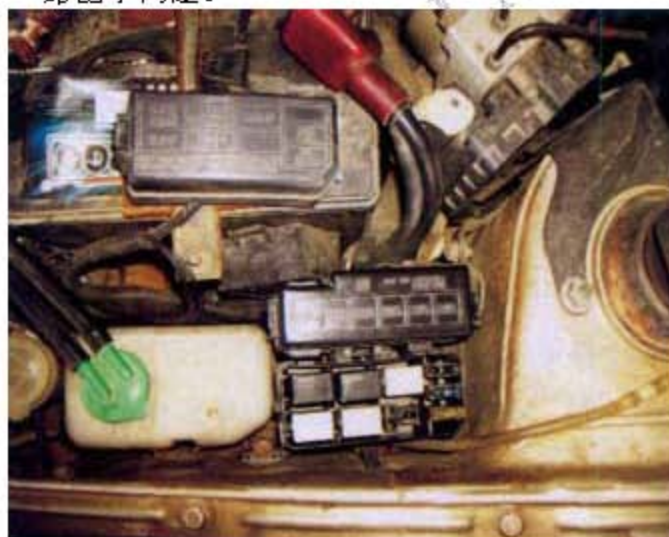
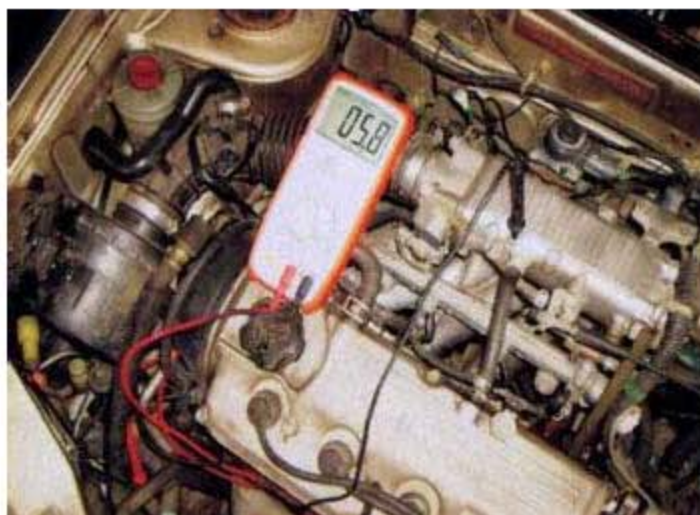
- 1). 接车后, 对故障现象进行了验证。将发动机起动着机, 打开鼓风机开关及空调(A/C)开关, 鼓风机能够正常工作, A/C 开关上的绿色指示灯也能正常点亮, 发动机也能自动提速; A/C 开关断开后, 发动机转速能够自动回到正常怠速。但出风口无冷风吹出且听不到车前方冷凝器风扇工作的声音。打开发动机室盖, 发现空调压缩机及冷凝器风扇均不工作。
- 2). 根据上述故障现象和初步检测结果, 可以说明空调开关及发动机 ECU 能够正常工作。分析导致故障的可能原因有: 空调系统内无制冷剂或制冷剂量不足; 空调系统管路上的压力开关失效; 空调压缩机及冷凝器风扇控制线路断路或短路; 空调压缩机及冷凝器风扇继电器同时损坏; 空调压缩机及冷凝器风扇熔丝熔断等。
- 3). 本着由简到繁的原则进行检查。首先用万用表对空调压缩机及冷凝器风扇连接器供电端子进行测量, 电压均为 0v, 说明空调压缩机及冷凝器风扇控制电路出了问题。

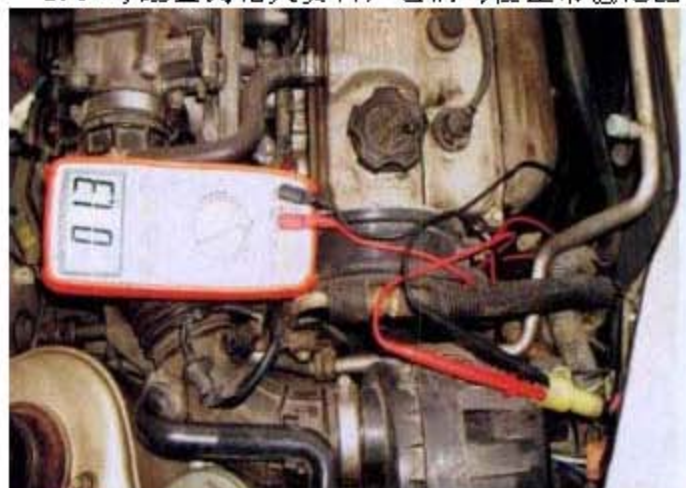
- 4). 接着对发动机室内熔丝继电器盒进行检查。经检查与测量，发现位于该熔丝/继电器盒内的 A/C 15A 蓝色熔丝已熔断。为了确保熔丝更换后空调系统能够正常工作，对空调压缩机、冷凝器风扇及继电器均一一做了测量及通电试验，其中空调压缩机电磁离合器线圈电阻为 5.8Ω ，冷凝器风扇电动机的电阻为 1.3Ω ，经查阅相关资料，它们均在正常值范围内。

该车空调系统既然能够正常工作，那么为何 A/C 15 A 熔丝会自然熔断呢？必有其原因，于是向车主询问该车辆使用情况，经车主回忆，该车大约在 6 月下旬一次暴雨中行驶通过好几处积水路段，后来就发现空调系统不制冷了。笔者分析主要原因是由于车辆在路过深水路段时，空调系统处于工作状态，冷凝器风扇在深水里旋转阻力太大，而引起工作电流过高，致使 A/C 熔丝熔断，空调系统不能制冷。据调查，其他车型也有类似现象。比如，江淮瑞风商务车。因此笔者建议车主，在夏季开车遇到深水路段时一定要察看路情，当深水超过车轮一半高度时，应尽量绕道行驶，以防发动机被淹，造成不必要的经济损失；同时建议车主，路过深水路段时，要把空调开关临时关闭，以防造成空调系统损坏。

- 5). 更换发动机室内熔丝继电器盒内的 A/C15A 熔丝，经反复路试验证，空调压缩机及冷凝器风扇均能够正常工作，至此空调不制冷故障顺利排除。
