铃木雨燕行驶时发动机易熄火

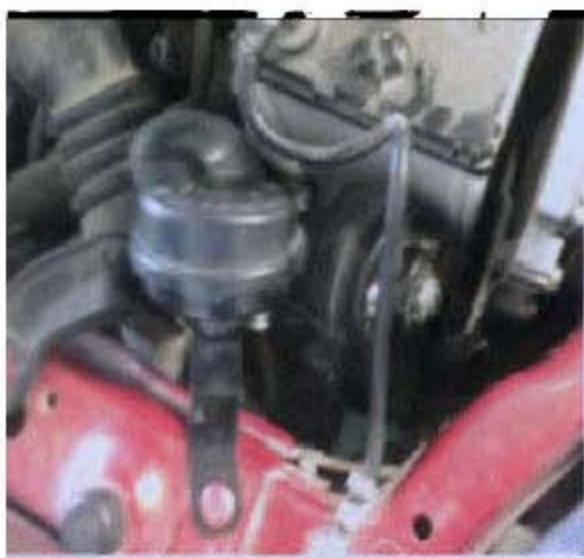
- 1). 接车后, 首先连接故障检测仪读取故障代码, 无故障代码储存。起动发动机试车, 发动机运转正常, 上述故障没有再出现。接着对该车进行路试。正常行驶了约 9 km 该车出现加不上速的情况。紧接着发动机慢慢地就自动熄火了。
- 2). 根据行驶中发动机缓慢熄火的现象, 随即检查燃油压力, 发现没有燃油压力。将点火开关置于 ON 位, 燃油泵此刻不能工作约 2s, 测量燃油泵导线连接器 R02 的端子 3, 其上没有 12V 电压。按要求测量燃油泵继电器连接器 E35, 其端子 1 和搭铁间的电阻正常; 端子 2 和端子 3 间的电压为电源电压, 正常; 端子 4 到发动机 ECU 导线侧连接器 E23 端子 15 间导线的电阻也在正常范围内。
- 3). 检查燃油泵继电器的工作情况, 良好。怀疑是 ECM 有问题, 导致不能控制燃油泵继电器工作, 但更换 ECM 后试车, 行驶了约 20 km 左右, 上述故障再次出现。仔细捕捉故障出现前的情形, 突然回想起在试车过程中, 按过喇叭后就出现了上述故障, 是否喇叭的电磁干扰导致 ECM 程序错误, 工作紊乱呢? 经仔细检查, 发现该车加装了电喇叭(图 1)。

图 1 故障车加装的电喇叭

- 4). 拆除加装的电喇叭后, 将原车 ECM 装复, 经过长时间试车, 上述故障一直未再出现, 该车出厂后按要求回访, 证实故障得到彻底解决。
