空调无法制冷

一辆行驶里程约 66000km, 配备了手动变速器和自动空调系统的丰田卡罗拉 GL 轿车。车主反映: 该车天热开空调时制冷效果不佳。

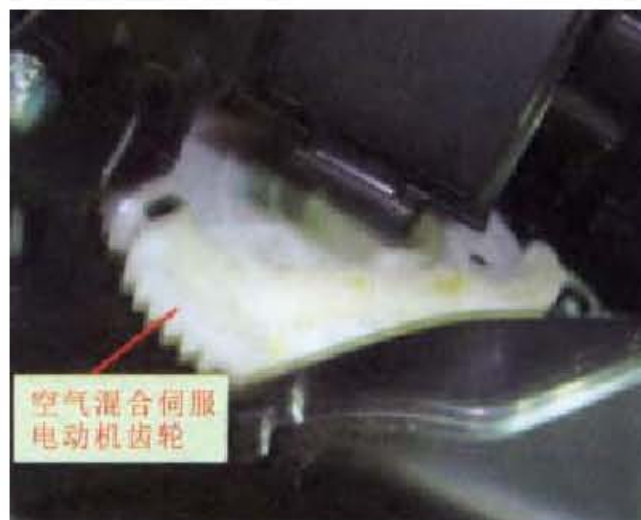
- 6). 检查车内温度传感器、环境温度传感器信号和空气混合伺服电动机。将故障检测仪连接到诊断连接器上, 进入空调系统, 起动发动机, 接通 A/C 开关, 温度调到 21 °C, 调节鼓风机风速, 关上车门、车窗, 5 min 后读取数据流, 蒸发器表面温度为 3°C、车内温度为 26°C, 环境温度为 29°C, 显然空调制冷效果不佳。于是分别调节温度、调节内外循环开关和模式控制开关, 并读取数据流, 空调压缩机信号、进气控制伺服电动机信号、模式控制伺服电动机信号、空气混合伺服电动机信号、鼓风机控制信号、压力开关信号, 均正常, 但调节过程中发现空气混合伺服电动机齿轮不动。

初步怀疑空气混合伺服电动机损坏。将发动机熄火后, 检测空气混合伺服电动机电阻, 为 ∞ , 说明该电动机确实损坏。更换空气混合伺服电动机后, 边调节温度边观察空气混合伺服电动机齿轮, 发现仍然不动作, 检测空气混合伺服电动机上来自空调放大器的控制信号, 正常; 将空气混合伺服电动机拆下, 发现风门连杆卡死, 怀疑是连杆卡死导致风门不动作, 从而导致温度不可调。将风门连杆修复后试车, 上述故障排除。
