# 行驶无力故障

一辆 07 年款丰田卡罗拉轿车,配备了自动变速器。车主反映该车行驶时无力,加速没多大反应,车速只能上升到 30km/h 左右。

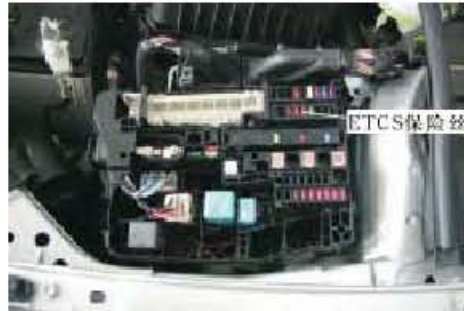
- 4). 测量 ETCS 保险丝是否烧损。打开集成继电器盒盖，找到 ETCS 保险丝，图所示，测量电阻为无穷大，拔下一看，保险丝确实烧损了，更换新的保险丝，故障彻底排除。

- 3). 出现以上 3 种情况时，车辆都会在电子节气门开启角度大于正常怠速值的有限条件下行驶(故障慢行模式)。但是作者在没有检查电子节气门执行电机工作电源的情况下更换了电子节气门和发动机 ECU，结果故障依旧，再回头检查出 ETCS 保险丝烧断，此诊断流程值得商讨。另外，ETCS 保险丝烧断的原因，可能是清洗电子节气门后，需拔掉此保险丝执行发动机 ECU 控制电子节气门程序初始化，但是如果保险丝插上时未插紧，电流流过保险丝，因保险丝插脚上的接触电阻过大长时间发热而烧断，所以请同行在维修中加以注意。
