21-8x 左侧座椅安全带张紧器对电源短路故障解析

DTC	说明
21-8x	左侧座椅安全带张紧器对电源短路

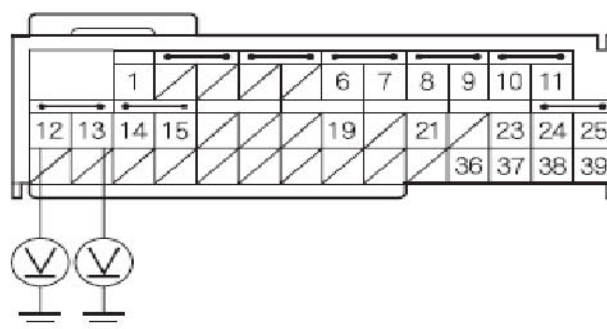
SRS 单元插接器 B (39 针)

- 1) . 清空DTC 存储器。
- 2) . 将点火开关转至ON (II) 位置, 然后等待10 秒钟。
- 3) . 读取DTC。
是否显示DTC 21-8x?
是 - 转至步骤4。
否 - 间歇性故障, 此时系统正常。转至间歇性故障排除。如果显示其他DTC, 则对显示的DTC 进行故障排除。
- 4) . 将点火开关转至LOCK (0) 位置。
- 5) . 将负极电缆从蓄电池上断开, 然后至少等待3 分钟。
- 6) . 将SRS 单元插接器B (39 针) 从SRS 单元上断开。
- 7) . 将SRS 短路补偿装置(070AZ-SAA0100) 连接到SRS单元插接器A (39 针) 12 号和13 号端子上。
- 8) . 将负极电缆重新连接到蓄电池上。
- 9) . 将点火开关转至ON (II) 位置, 然后等待10 秒钟。
- 10) . 分别测量车身搭铁和SRS 单元插接器B (39 针) 12 号、13 号端子之间的

电压。应低于1.0 V。

阴端子的线束侧

电压是否符合规定？

是 - SRS 单元故障；更换SRS 单元。

否 - 转至步骤11。

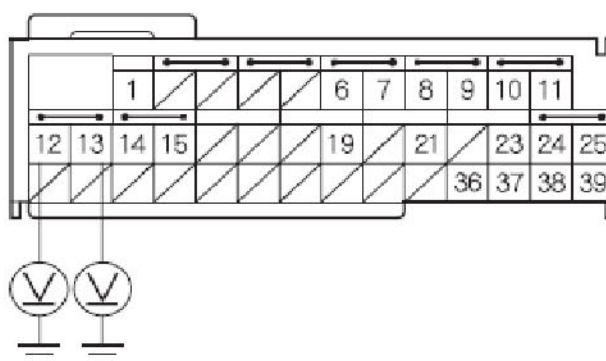
SRS 单元插接器 B (39 针)

- 11) . 将点火开关转至LOCK (0) 位置。
- 12) . 将负极电缆从蓄电池上断开，然后至少等待3 分钟。
- 13) . 将地板线束4 针插接器从左侧座椅安全带张紧器上断开。
- 14) . 将负极电缆重新连接到蓄电池上。
- 15) . 将点火开关转至ON (II) 位置，然后等待10 秒钟。
- 16) . 分别测量车身搭铁和SRS 单元插接器B (39 针) 12号、13 号端子之间的电压。应低于1.0 V。

阴端子的线束侧

电压是否符合规定？

是 - 左侧座椅安全带张紧器故障；更换左侧座椅安全带张紧器，然后清除DTC。

否 - 地板线束对电源短路；更换地板线束，然后清除DTC。
