22-9x 右侧座椅安全带张紧器对搭铁短路故障解析

DTC	说明
22-9x	右侧座椅安全带张紧器对搭铁短路

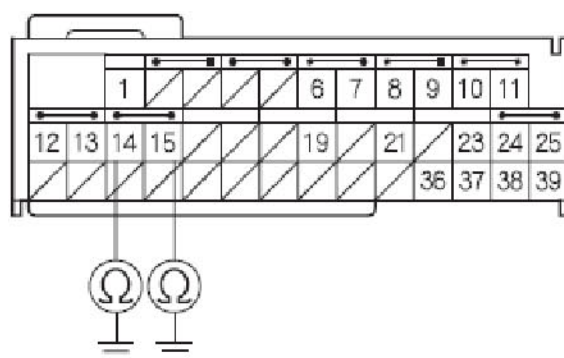
SRS 单元插接器 B (39 针)

7) . 分别检查车身搭铁和SRS 单元插接器B (39 针) 14 号、15 号端子之间是否导通。

阴端子的线束侧

是否导通？

是 - 转至步骤8。

否 - SRS 单元故障；更换SRS 单元。

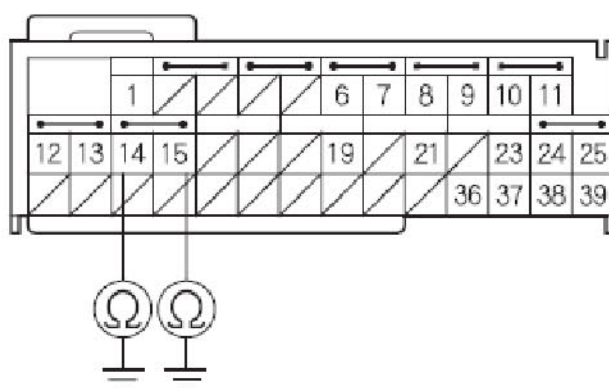
SRS 单元插接器 B (39 针)

9) .分别检查车身搭铁和SRS 单元插接器B (39 针) 14 号、15 号端子之间是否导通。

阴端子的线束侧

是否导通？

是 - 地板线束对搭铁短路；更换地板线束，然后清除DTC。

否 - 右侧座椅安全带张紧器故障；更换右侧座椅安全带张紧器，然后清除DTC。
