空调不凉

故障描述：

车主反映车辆运行后，将仪表板空调控制面板的温度设置至最低，出风口依然感觉凉度明显不足。

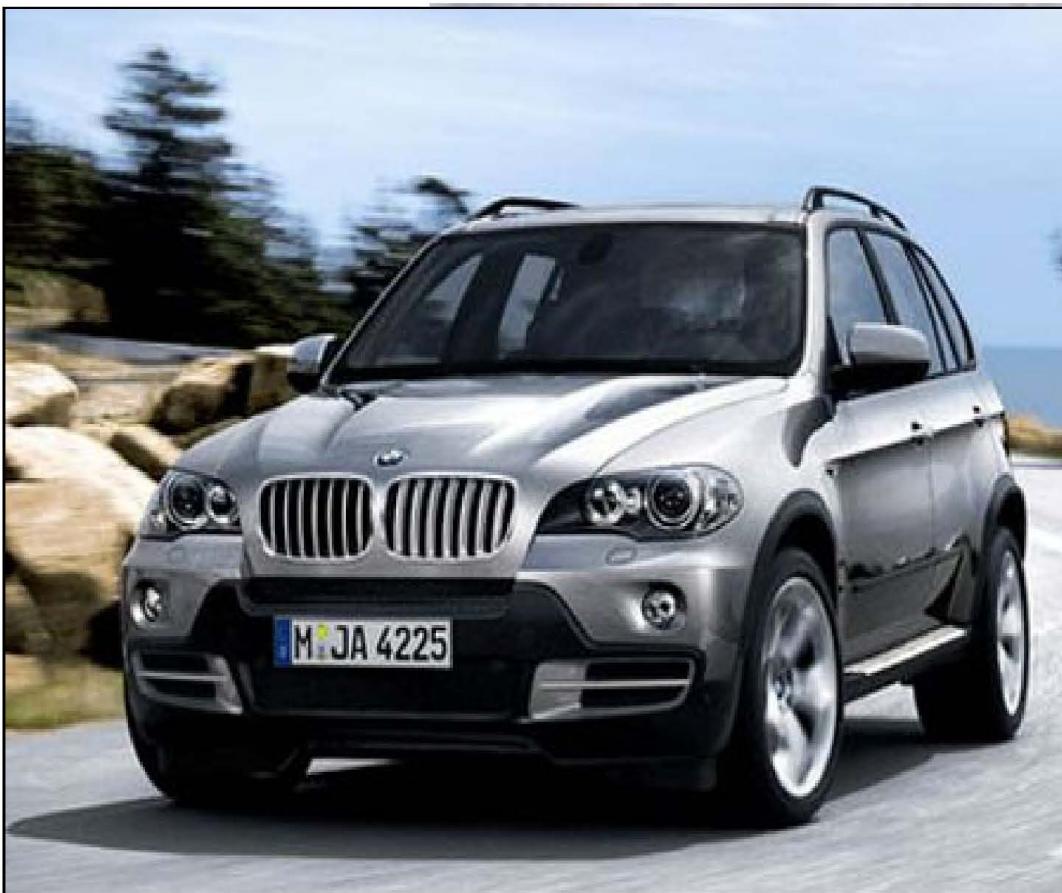
- 1). 在空调管路上连接空调压力表，起动运转发动机，将自动空调的温度设置在 18℃，观察压力表变化状况。低压管路的压力降至 225kPa，高压管路的压力升至 1200kPa，说明压缩机吸合工作。用手触摸空调低压管路的温度，感觉温热，而冷凝器与蒸发器之间的高压管路的温度，感觉烫手，同时也看到冷凝器前方的电子风扇未运转。显然，这种高、低压管路温度均过高的主要原因是由于系统散热不良造成的。由于高压管路的制冷剂压力偏低，本着先易后难的检测原则，先补充了 150g 制冷剂，结果高压管路的制冷剂压力很快升至 2000kPa 以上，压力上升过快是很危险的，于是关闭空调，将检修思路集中在电子风扇控制线路方面。

- 7). 详细了解电子风扇的运转机理，接下来的检测方法就非常明确了。使用 SUN 矩形波。当发动机怠速且空调关闭的工况下，观察波形占空比为 90%；开启空调，随着制冷剂压力的升高，波形占空比变为 80%。也就是说，数据线是以负触发的形式对风扇的转速进行调节。
- 8). 至此，可以断定故障在电子风扇本身，更换该总成，故障彻底排除。
