行驶打滑且不升档

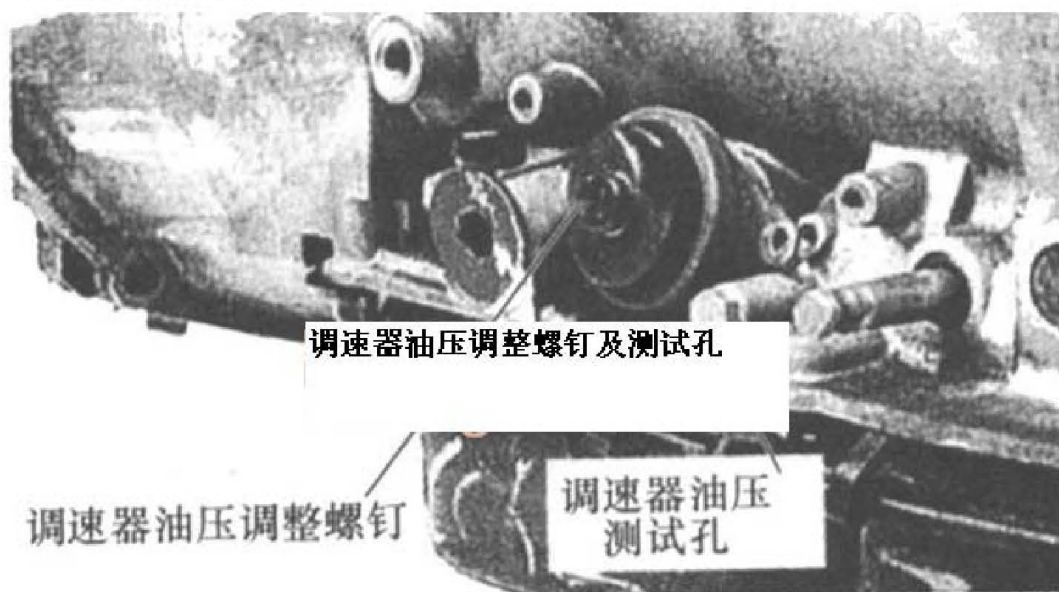
722.3 型自动变速器采用节流式双级调速器，它安装在自动变速器的输出轴部位，内部有两个质量不同的重块，在离心力的作用下，重块带动滑阀打开相关的油道，改变通油截面面积，这样就能够使调速器油压与车速相匹配。调速器油

压调整螺钉及测试孔见图。
