安全气囊故障指示灯长亮

一辆比亚迪 F3 轿车, 着车后, 安全气囊故障指示灯长亮 (在正常情况下, 故障指示灯先亮约 5s, 然后再熄灭)。

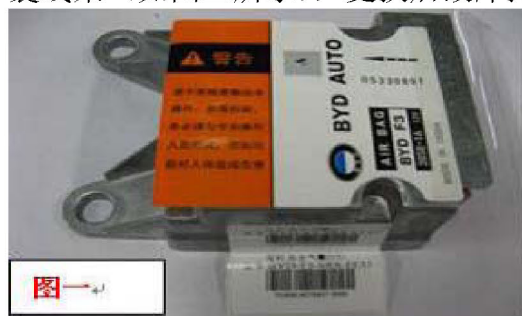
- 1).使用诊断仪检测, 诊断仪无法进入安全气囊系统系统, 且无法进入其它系统。将安全气囊电子控制单元拆卸, 诊断仪可以进入系统。排除故障指示灯本身故障。
- 2).更换安全气囊电子控制单元, 故障重现。
- 3).检查车辆安全气囊系统相关零部件的匹配情况。该车为未带有前置碰撞传感器及预警式安全带的车辆。检查发现该车辆的安全气囊电子控制单元为新的 A 型安全气囊 ECU (如图一所示), 其安全气囊线束为 A 型安全气囊线束(如图 2 所示), 显然, 该气囊电子控制单元与安全气囊线束不匹配, 需更换为 B 型安全气囊线束 (如图三所示), 更换后故障排除。
