不能进入防盗状态（一）

一辆 F6 在锁车后，安全指示灯不闪烁，插入点火钥匙仍可以着车，报警器不鸣叫。

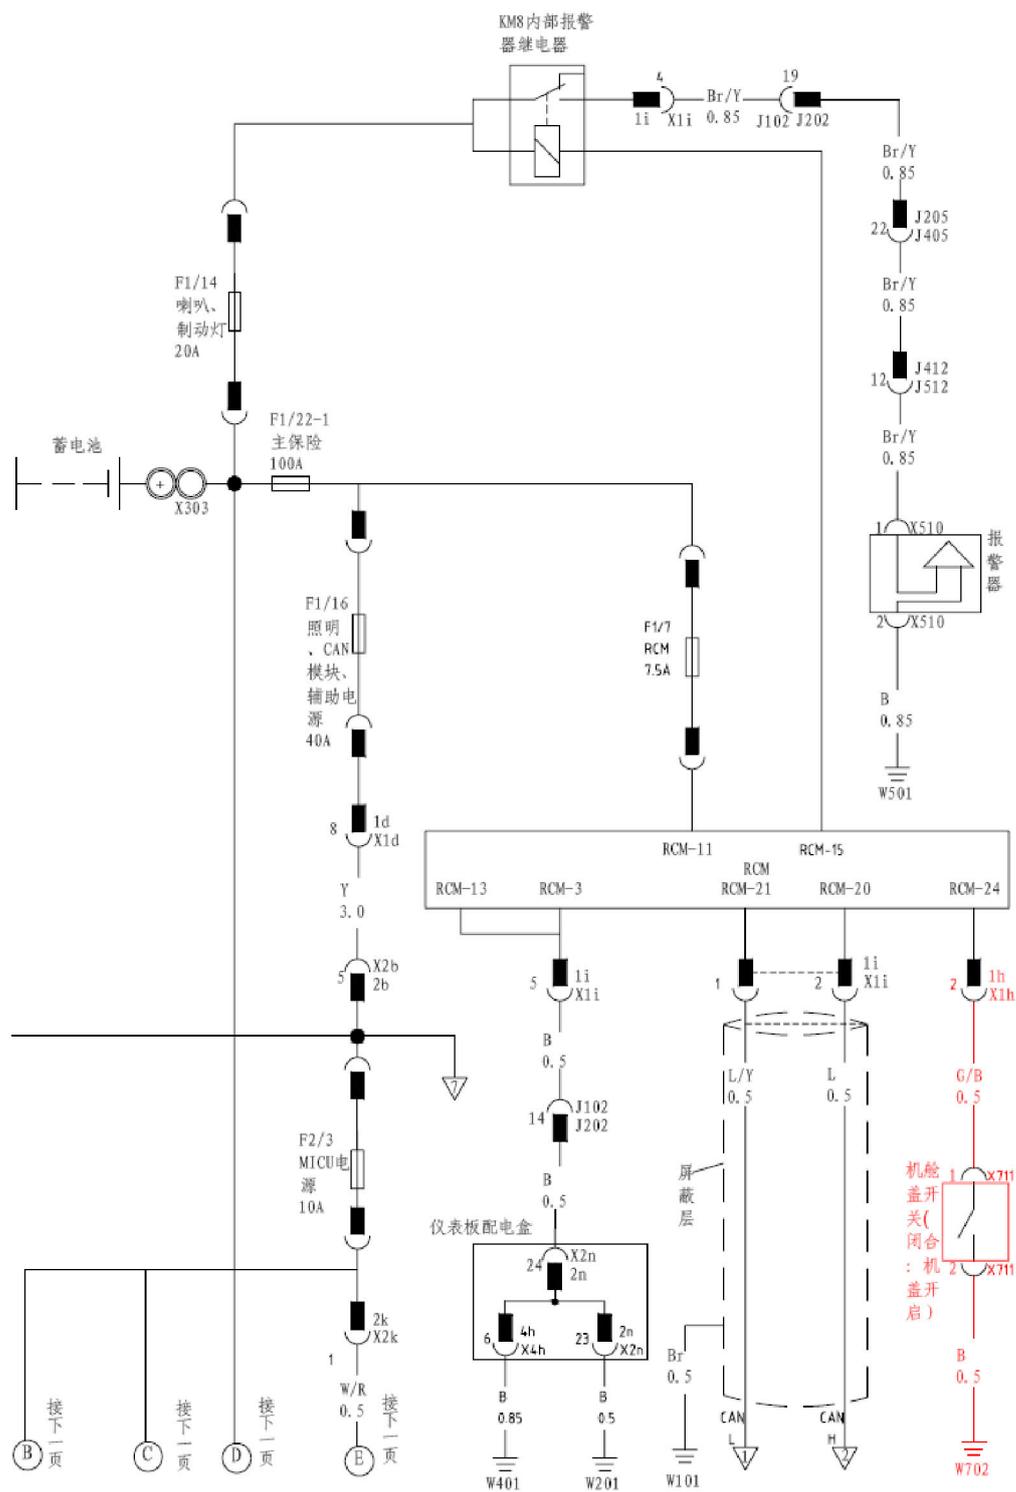
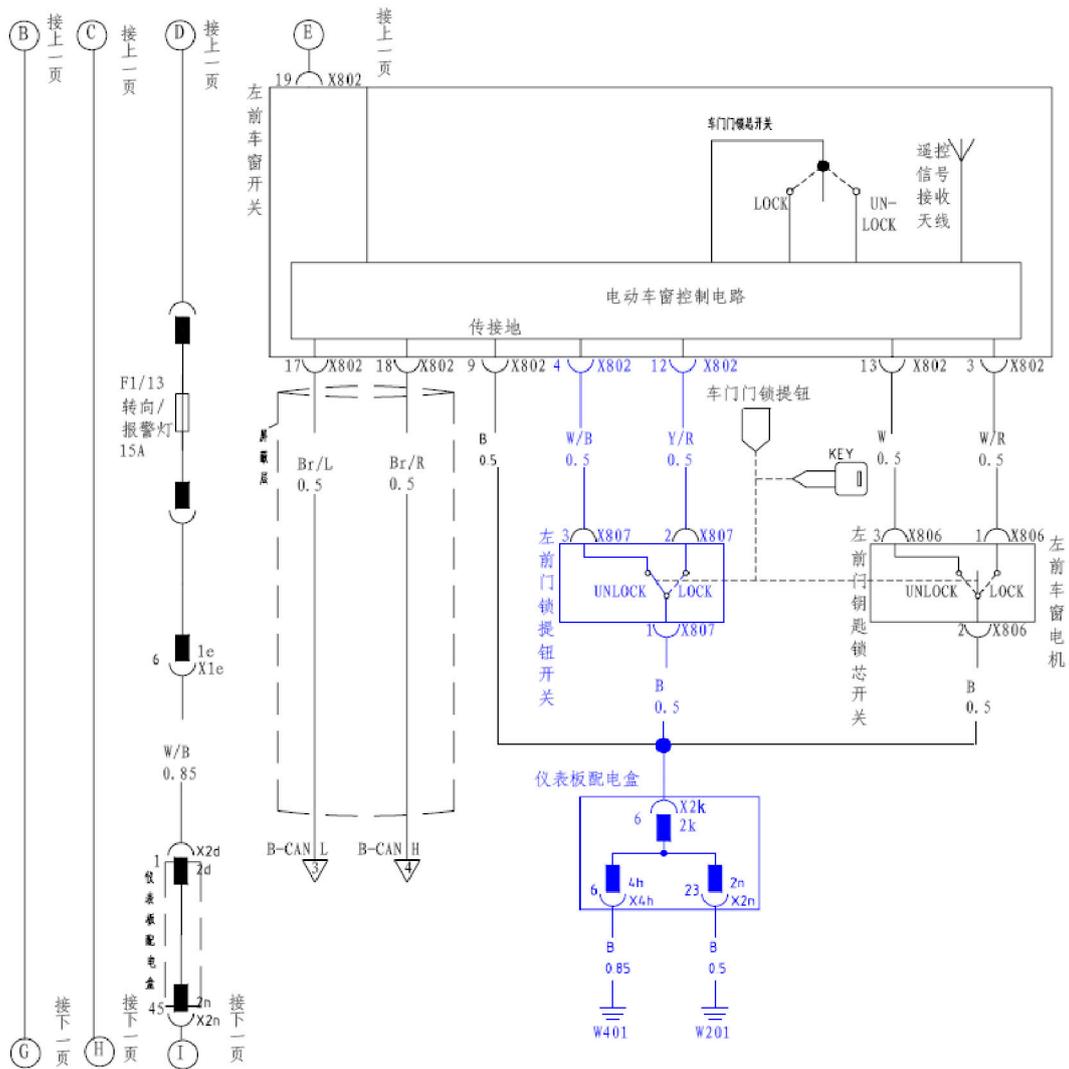
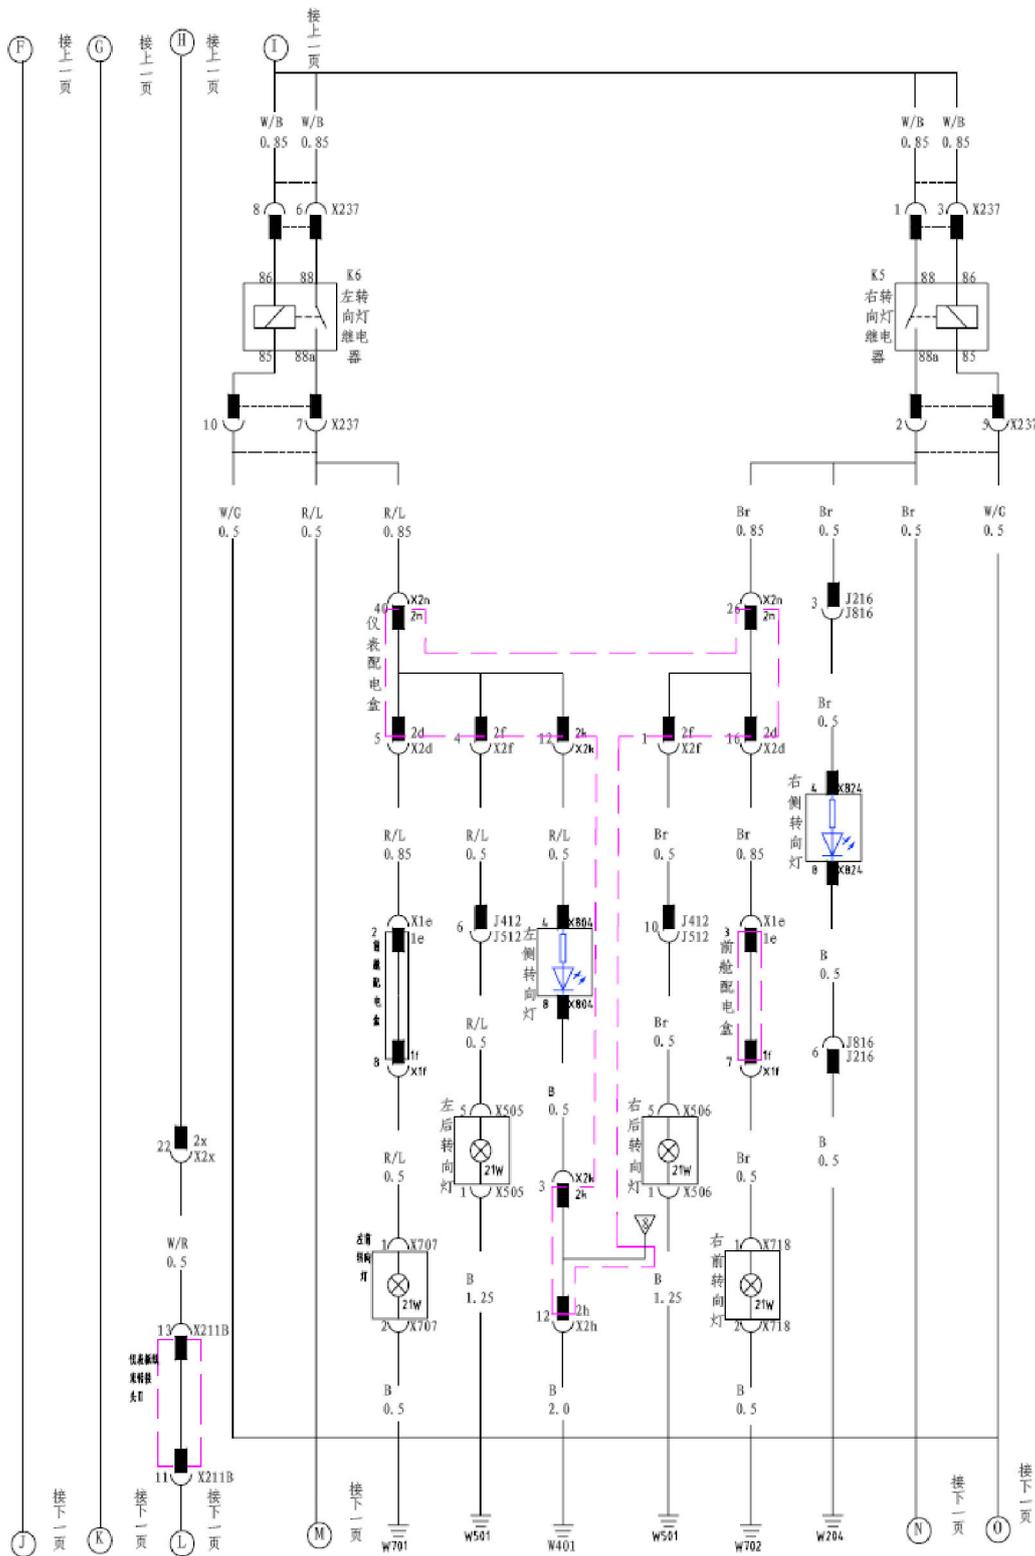
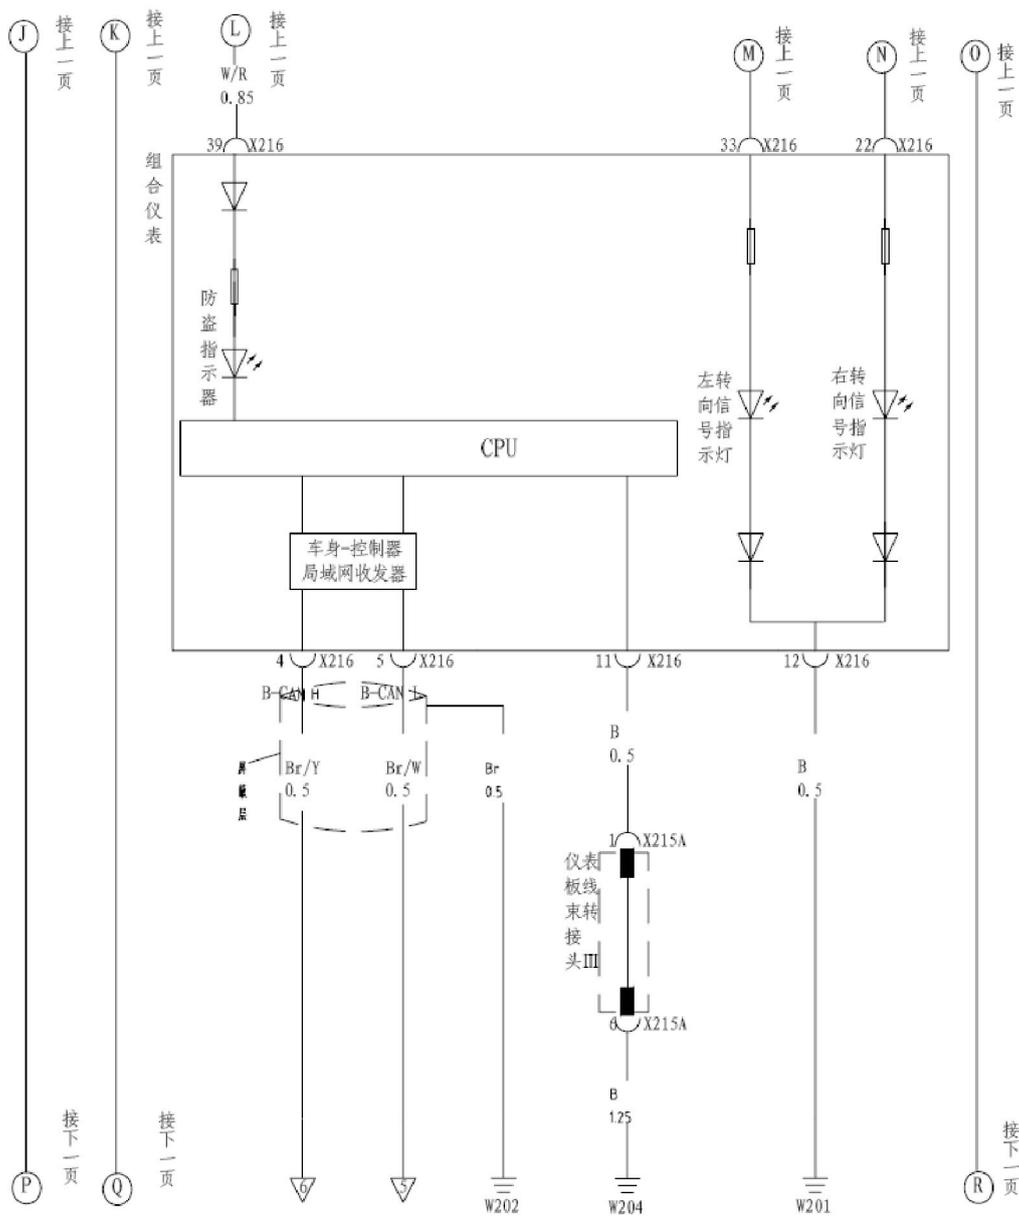
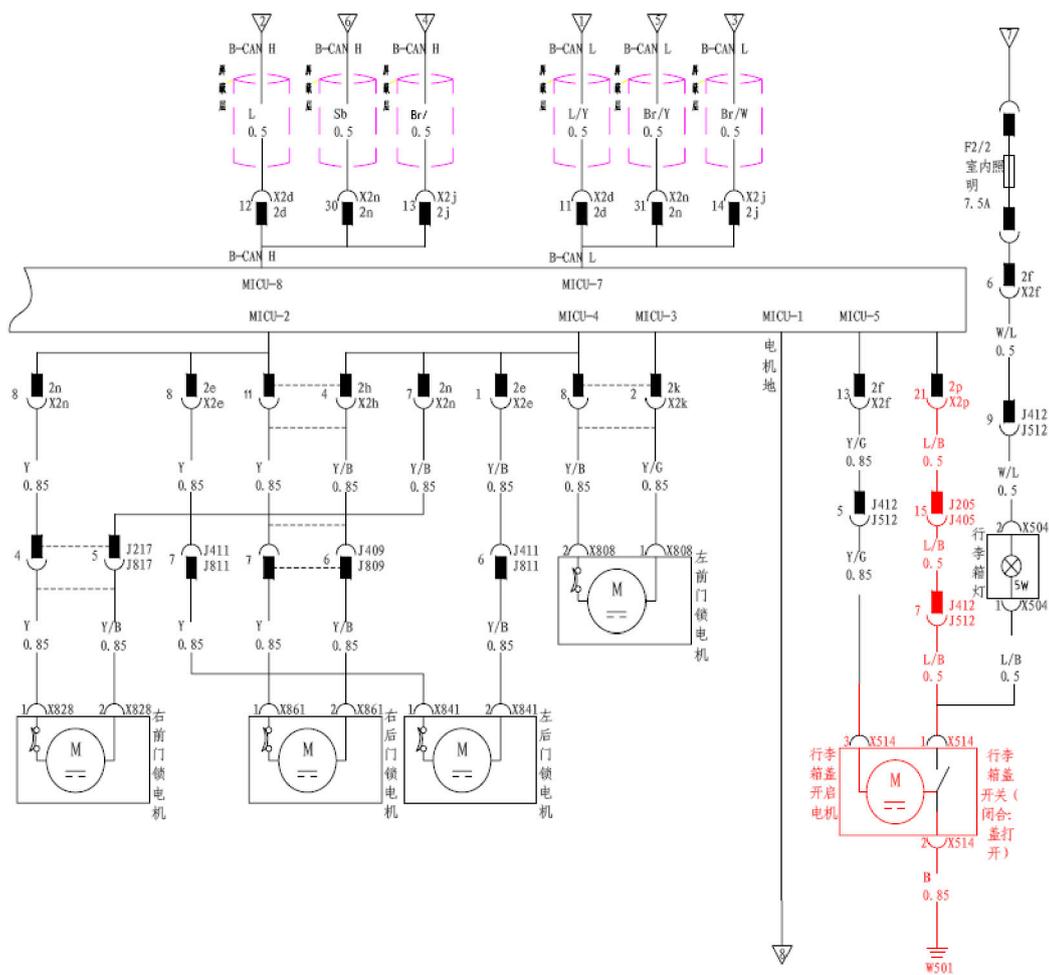
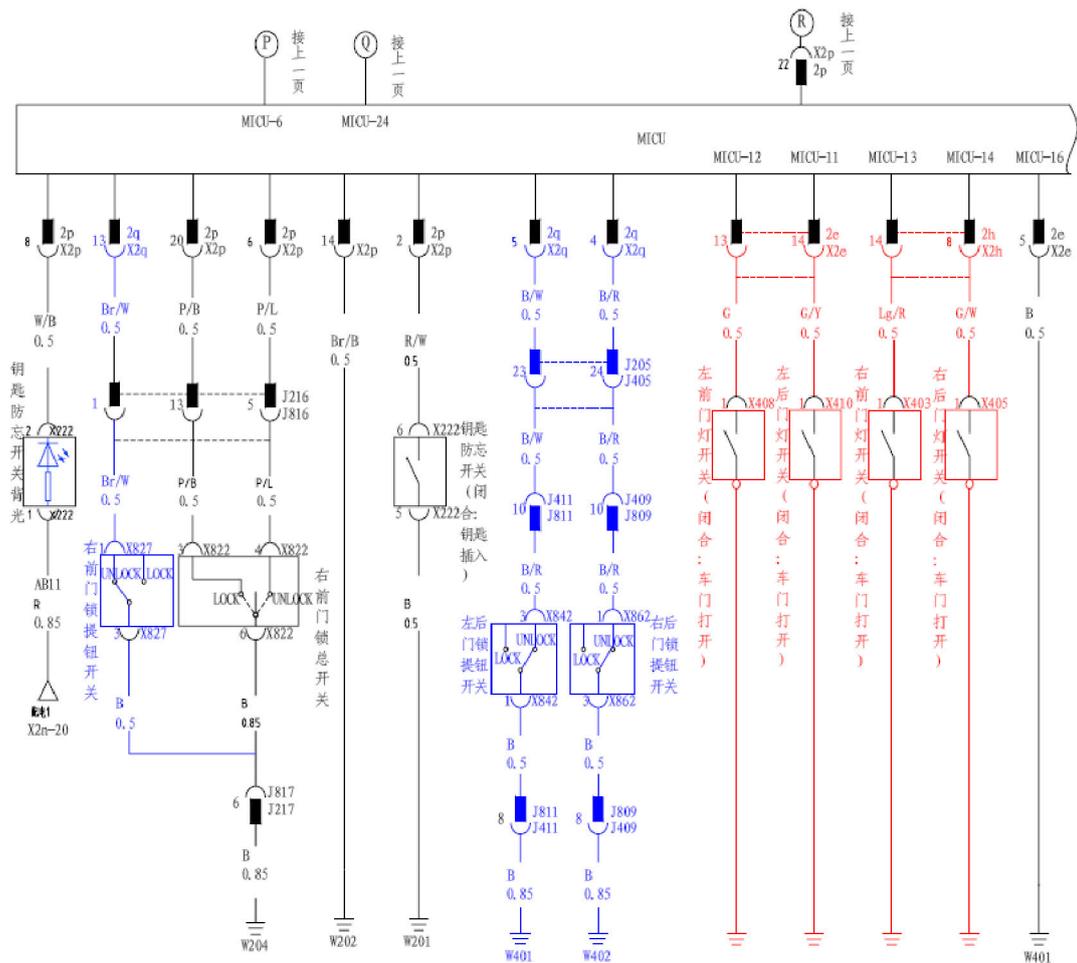
防盗系统电路图

根据安全警报系统工作原理及电路图可知，可能是如下部位故障：门灯开关、发动机罩锁总成、行李箱盖锁总成、仪表板配电盒、相关线路及接插件。
