减振器异响判断

一辆比亚迪 F3R 轿车, 在行车过程中听到左前减振器安装部位传来比较明显的间断或持续的响声。

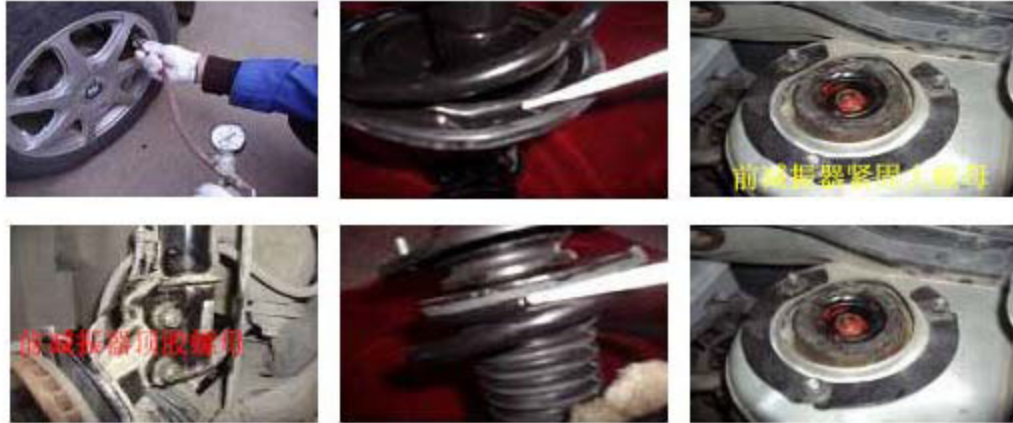
6). 防尘罩错位;

7).减振器弹簧上下衬垫有无损坏;

D).拉压过程中存在有不顺畅,有卡滞、空程或有明显的响声(尖叫,呜呜,吱吱的声音)。以上四种情况视为减振器有质量问题,需要更换新件;拉压时听到轻微的油液流动的“滋滋”声属于正常现象,不能视为异响。经过以上8个步骤的检查,发现左前减振器在拉压过程中没有任何阻力,确定为减振器失效造成左前部异响,更换左前减振器后,故障排除。
