ABS 右后轮速传感器失效

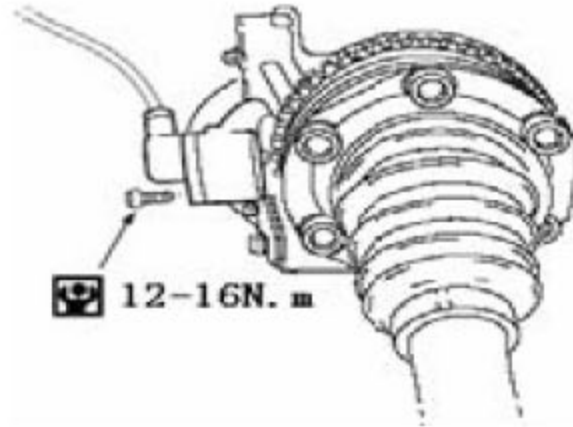
1). 前轮速传感器的检查:

安装要求: 如下图, 按规定力矩要求安装, 传感器与信号齿间间隙要求 $0.1\text{mm}\text{—}0.7\text{mm}$;

阻抗: $R=1780\pm 150\Omega$ (20°C);

信号电压峰-峰值: $V_{pp}=2.0\sim 3.0\text{V}$ (60rpm), $V_{pp}=35\sim 45\text{V}$ (1500rpm);

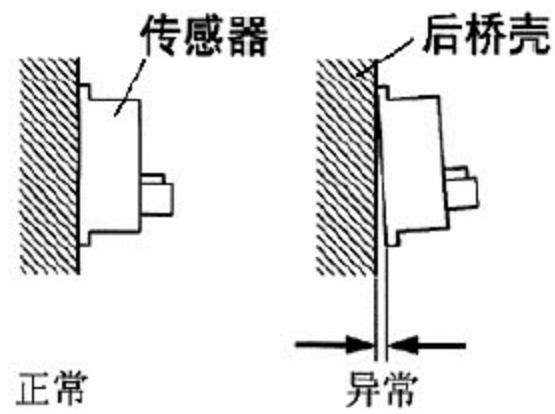
2). 后轮速传感器的检查阻抗: $R=1200\pm 100\Omega$ (20°C), 安装要求: 如下图, 按规定要求安装;
