冷凝器风扇异响

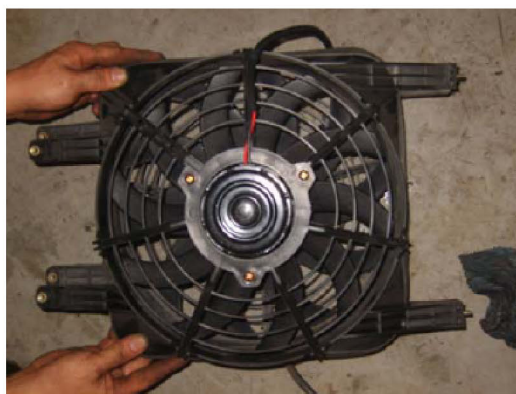
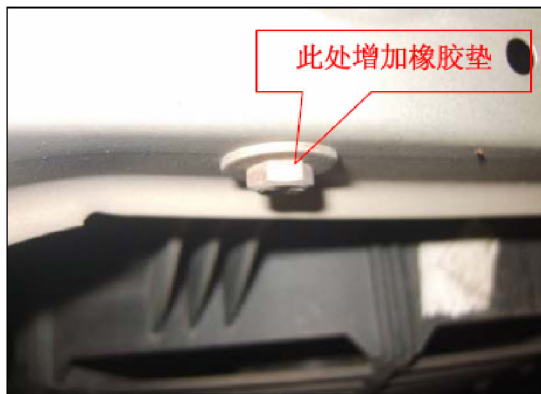
加装橡胶垫的方法图示：

一辆比亚迪 F3 舒适款车型，当开启空调，冷凝器风扇转动时噪音很大，在车内可感觉出明显的震动感，并伴有“嗡嗡”的共振声音。

3).以上两步检查完全，再仔细辨听声音，发现声音是与车身发生共振而产生的，因此重点放在风扇和车身连接部位是否松动或者连接不好，经过检查风扇和车身上横梁的两个上固定点和两个下固定点橡胶垫均良好，重新拆下并安装，但故障依旧没有排除；

4).最后试着改变橡胶垫的厚度，在风扇上固定螺栓与前横梁之间加装 3-4mm 的橡胶垫，再次试车故障排除；

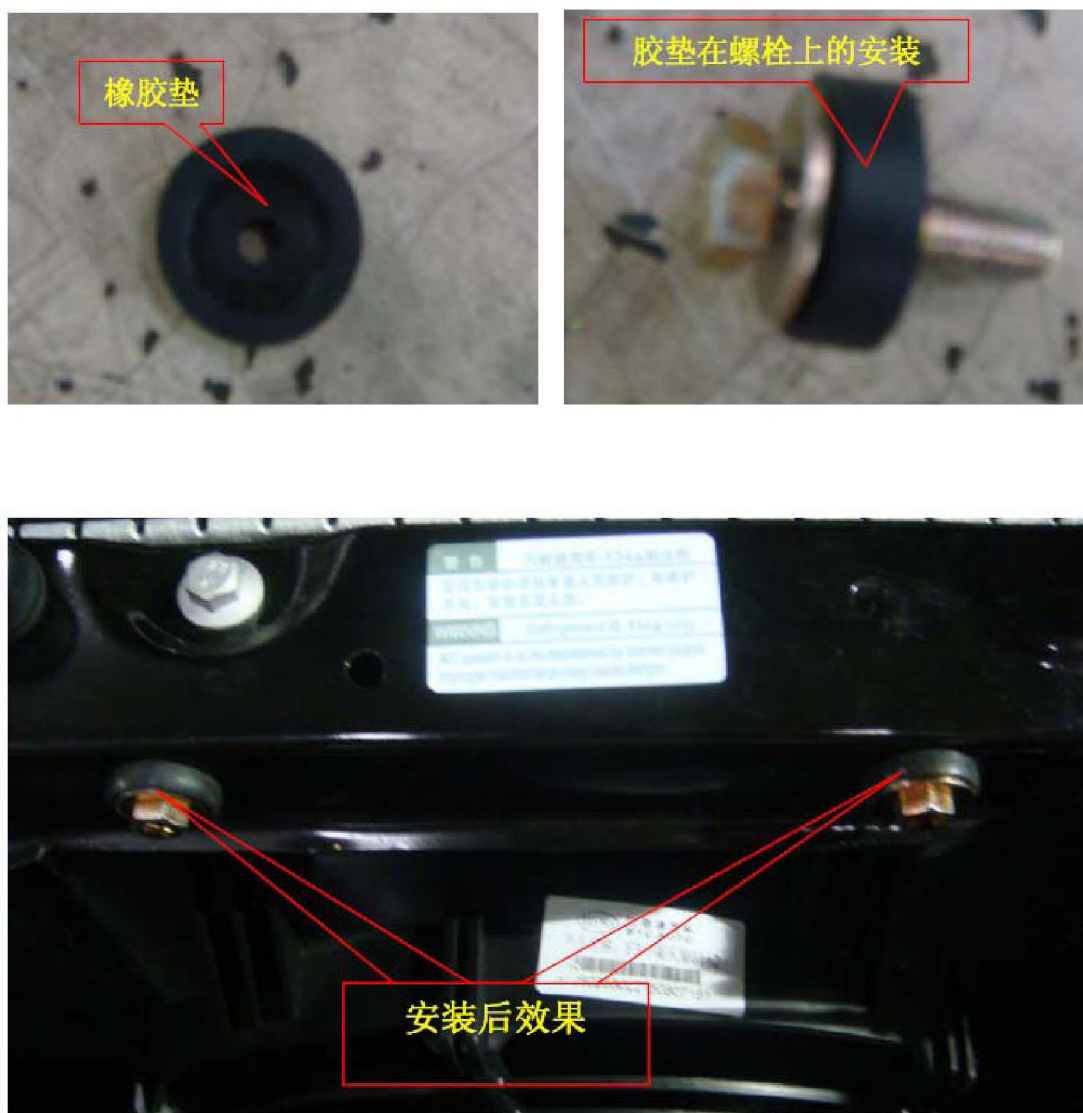
将冷凝器上方固定螺栓拆下，在固定螺栓与前横梁之间加装橡胶垫，橡胶垫如下图所示：

- 1).对于风扇异响首先要根据异响的特征, 辨认清楚是风扇电机、风扇扇叶还是安装不当造成, 在遇到风扇运转产生共振时, 一般与安装不当有关, 这时可进行调整检修;
- 2).在增加橡胶垫时, 要保持原橡胶垫位置不变, 如发现原橡胶垫老化失去弹性, 可对原橡胶垫进行更换处理。
