自动空调不工作之压缩机不吸合

一辆比亚迪 F6 轿车, 着车开启空调后, 压缩机不吸合, 鼓风机工作正常。

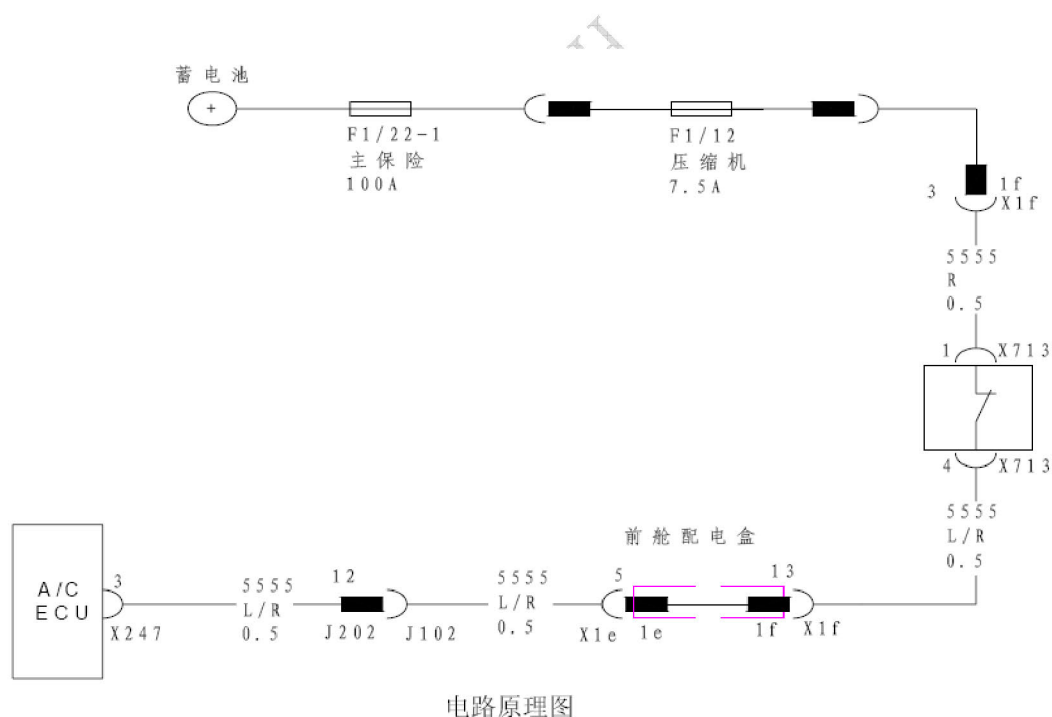
2). 参照附件电路原理图: 检查前舱配电箱的 12 号保险, 正常;

4). 排除系统压力因素后, 参照电路图进行检查;

5). 测量压力开关插接件的 1 号针脚与车身之间的电压是 12.8V, 为蓄电池电压, 正常;

6).因压力开关高/低压开关正常状态下为长闭性，测量 1、4 号端子的导通性，测量结果导通，正常；

7).在插头插接的情况下，测量与前舱配电箱 F 口 13 号针脚相连的插接件端子与车身之间的电压是 12.8V，为蓄电池电压，正常；

8).在插头插接的情况下，测量前舱配电箱 E 口 5 号针脚与车身之间的电压是 0V，由此可以判断为前舱配电箱内部故障或前舱配电箱 F 口端子插接件故障；

9).检查 F 口插接件，发现插接件中与 F 口 13 号针脚相连的端子有退出现象，由此可推断可能是由于端子脱出造成插接件与前舱配电箱接触不良导致故障；

10).重新调整恢复、紧固插接件脱出的端子，试车后空调工作正常，故障排除。
