QCJ7160A3/CNG 车辆减压器异响

一辆 QCJ7160A3/CNG 比亚迪 F3 轿车，客户在使用 30000km 反馈以下问题：车辆在使用天然气行驶时，减压器部位发出“吡、吡”的异响声。

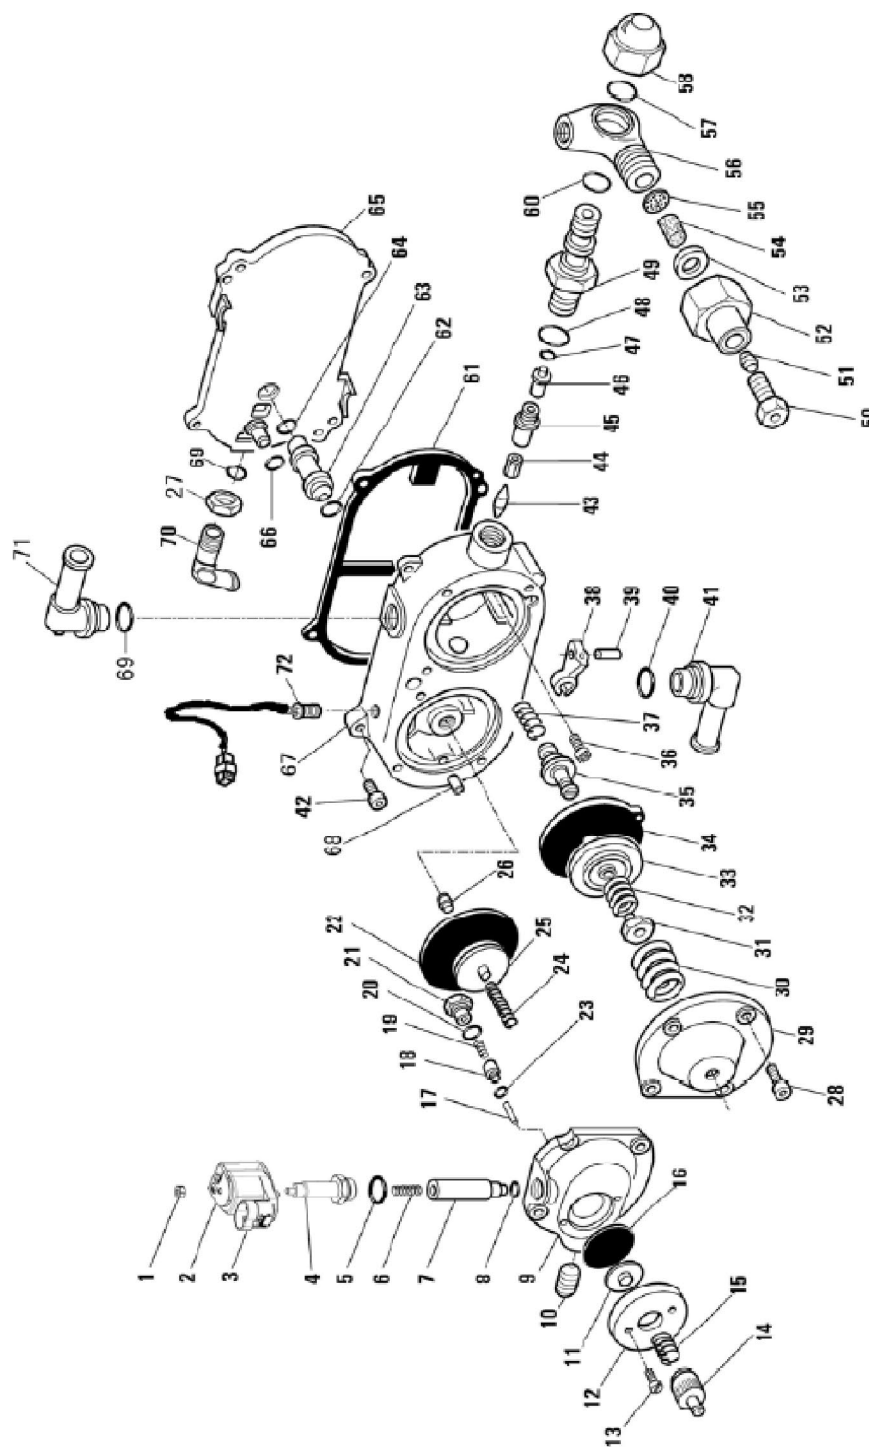
QCJ7160A3/CNG 轿车采用目前世界领先的天然气直喷系统，具有良好的动力性、经济性，同时也满足了排放的要求，而该系统采用了二级减压结构的减压器，一般造成减压器异响的原因有：

- 1).减压器内部膜片正常振动；
- 2).辅助调节阀芯与辅助调节压帽摩擦出声；
- 3).高压柱塞与高压柱塞座摩擦出声。

高压气体进入减压器，减压器在工作时，高压柱塞与高压柱塞座、辅助调节阀芯与辅助调节弹簧和辅助调节压帽在开启和关闭过程中有相对运动，相对运动件之间润滑脂太少或运动件结合部位不当，造成金属面直接摩擦，发出“吡、吡”声。在日常维修中通过更换以上部件即可排除故障，不需要更换减压器总成。

如图所示，维修步骤如下：

- 1).更换高压柱塞（图中件号：44）和高压柱塞座（图中件号 45）并涂适量润滑脂试装，观察是否还有响声，如故障消除，转第 3 步；如仍有响声，转第 2 步；
- 2).更换辅助调节阀芯（图中件号：18）、辅助调节压帽（图中件号：21、辅助调节弹簧（图中件号：19）并涂上适量润滑脂；
- 3).经以上操作后，故障排除。
